## OGÓLNY BIULETYN TECHNICZNY

### Zapieczony mechanizm w turbosprężarkach VTG

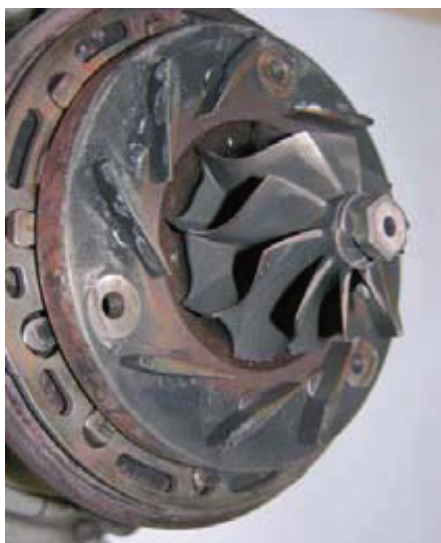
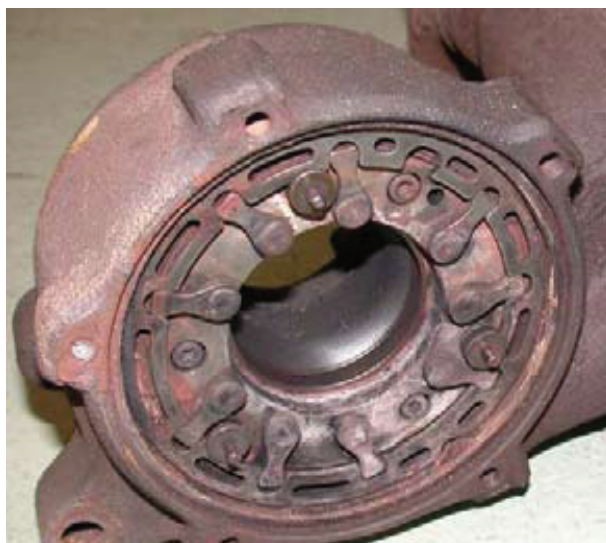
W wyniku niecałkowitego spalania temperatura spalin zostaje znacznie obniżona. Częstki pozostałości po spalaniu wracają przez system EGR, ponieważ z powodu niższej temperatury spalin stają się "lepkie". Zawór systemu recyrkulacji gazów wylotowych (EGR), kolektor dolotowy, zawory zawirowujące oraz rowki pierścieni tłokowych zostaną zanieczyszczone. Ilość powietrza doładowującego zmniejsza się, więc silnikowi zaczyna go brakować. Wzrost zadymienia doprowadzi z czasem do zaklejenia mechanizmu turbosprężarki o zmiennej geometrii cząstkami sadzy i zablokowania filtra cząstek stałych (o ile występuje). Czynność naprawcza ma na celu przywrócenie optymalnej temperatury spalin, dzięki czemu zmaleje ilość zanieczyszczeń dostarczanych przez system EGR i układ odpowietrzania skrzyni korbowej w efekcie zminimalizuje się liczba regeneracji filtra cząstek stałych przy wykorzystaniu minimalnej ilości dodatkowego wtryskiwanego paliwa.

1. Rozgrzać silnik do temperatury roboczej
2. Do zbiornika z ok 30 litrami paliwa dodać **Forté Advanced Diesel Fuel Conditioner, Diesel Injector Treatment** i **2 X Forté Diesel Turbo Cleaner**.
3. Wykonać 20km ciągłej jazdy z jednostajną prędkością autostradową.
4. Wykonać jazdę próbną pojazdem na dystansie do 25 km z różnym obciążeniem i prędkościami obrotowymi silnika. Przyspieszać na 2-gim biegu od prędkości nieco wyższej niż bieg jałowy do prędkości obrotowej wynoszącej  $\pm 3500 \text{ min}^{-1}$ . Powtórzyć tę czynność, aby przywrócić prawidłowe działanie systemu zmiennej geometrii turbosprężarki.
