E-119 Tri+ Disc - Avis de modifications de pièces

Fourches

Capuchon de guidon

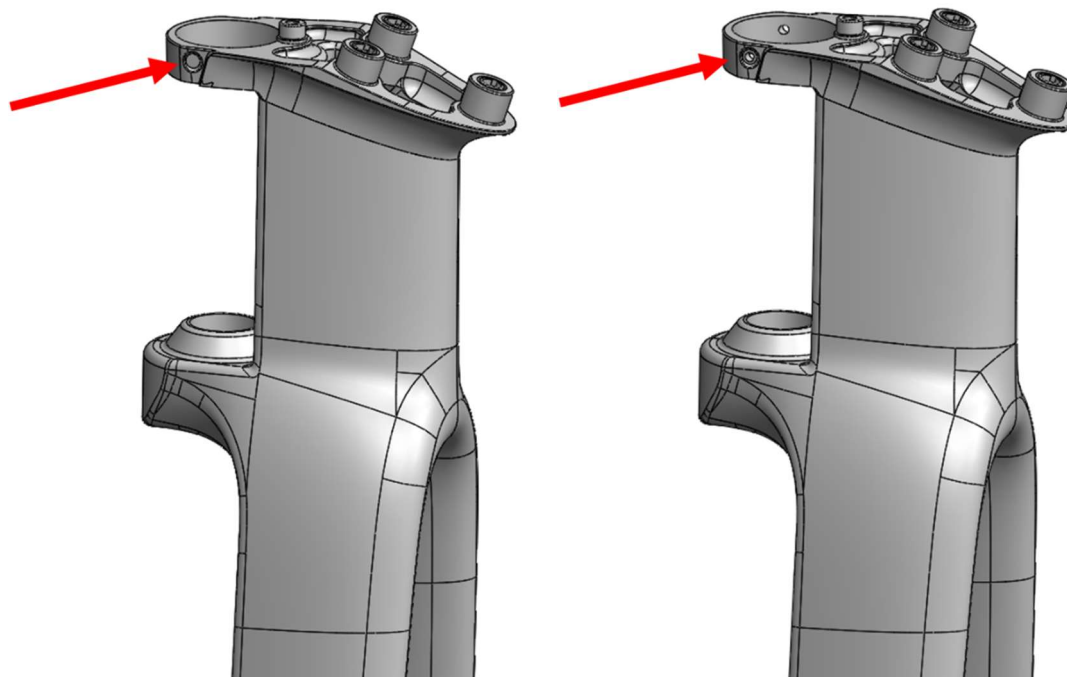
La colonne de fourche a été modifiée pour permettre de changer la méthode d'assemblage du capuchon de guidon. Auparavant, des œillets de caoutchouc dépassant du capuchon de guidon se logeaient dans des évidements de la fourche pour maintenir le capuchon en position. Pour la nouvelle configuration, des trous filetés ont été prévus dans la fourche pour permettre l'assemblage du capuchon de guidon à l'aide de vis à tête plate M3*6 mm.

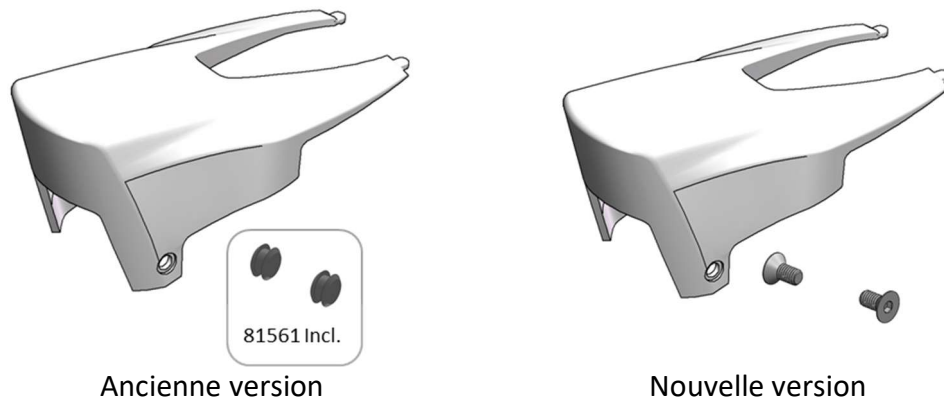
Le capuchon de guidon PN81560 a été modifié pour inclure deux vis à tête plate M3*6 mm. De même, les oeillets en caoutchouc (PN81561) ont été retirés du kit de capuchon de guidon et ne seront disponibles que sous forme de pièces détachées (paire).

Les illustrations ci-dessous montrent les anciennes et nouvelles configurations de la pièce PN81560.

Reportez-vous à la section 14.7 du Guide d'assemblage pour l'installation du capuchon de guidon sur le vélo, disponible ici :
