## Případová studie

# Účinnost letecké termovizní kontroly & Odhalení poruch hydroizolační vrstvy plochých střech

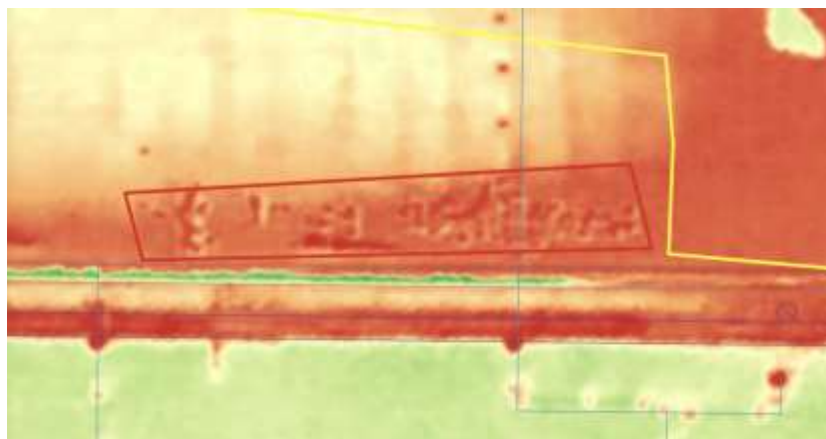
Termovizní data ukázala v plášti naakumulovanou tepelnou energii, podél atiky, bez povrchového znečištění.

Znečištěné skelné rouno a přítomná vlhkost značí prostup vody a s ní naplavených nečistot v celé ploše označené termovizní kontrolou, tedy 11 m<sup>2</sup>. Možnou příčinou záteků vody je popraskaný tmel ve spárách mezi panely a netěsnosti v bodových vysprávkách pod oplechováním. Plášť střechy v ploše je neporušen. Těsnost byla prověřena jehlovou zkouškou.

Odhalené myší hnízdo dále vysvětluje nelineární cesty tepelných změn v termovizním výstupu. Myši "vyžrali" v polystyrenu cestičky a částečně zlikvidovali skelné rouno. Vzhledem k neporušenému plášti lze odhadovat, že myši se do střechy dostali spárou mezi panely, skrz degradovaný tmel.

Termovize **prokázala** poruchu.

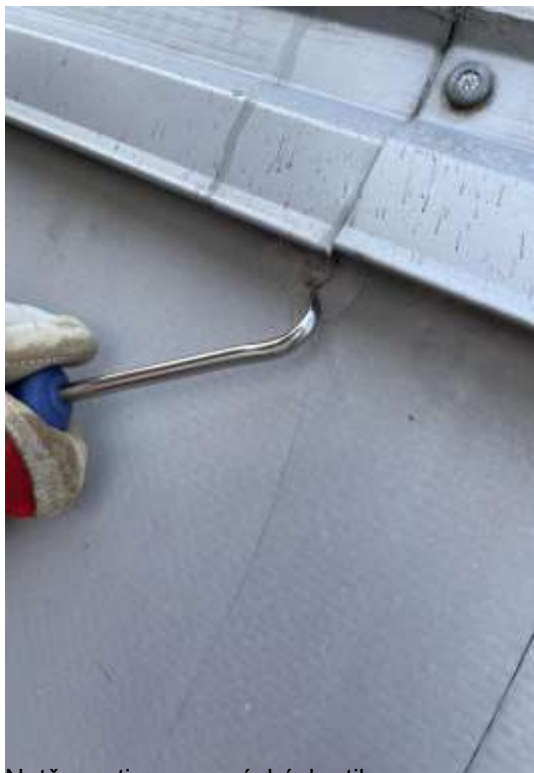
Netěsnosti na vysprávkách atiky

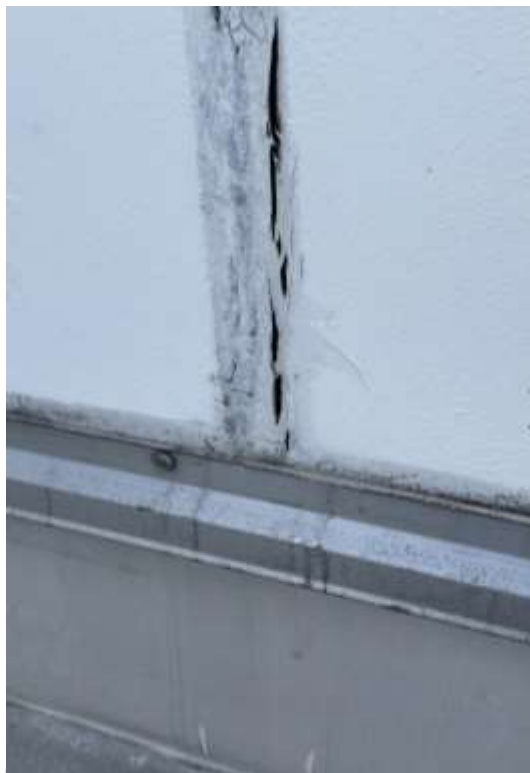
Popraskaný tmel nad opečkováním

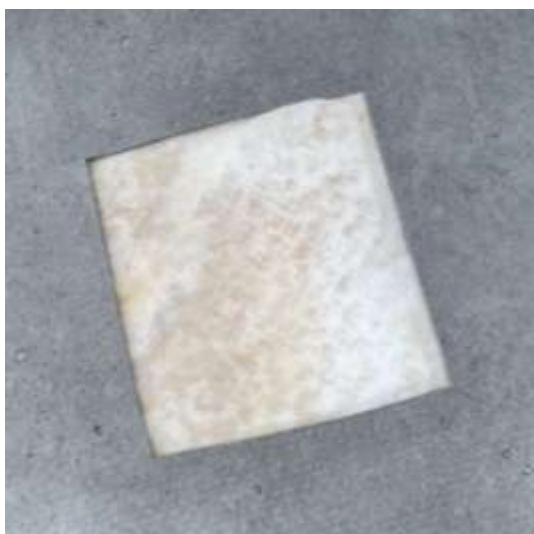
Řez provedený pod popraskaným tmelem.

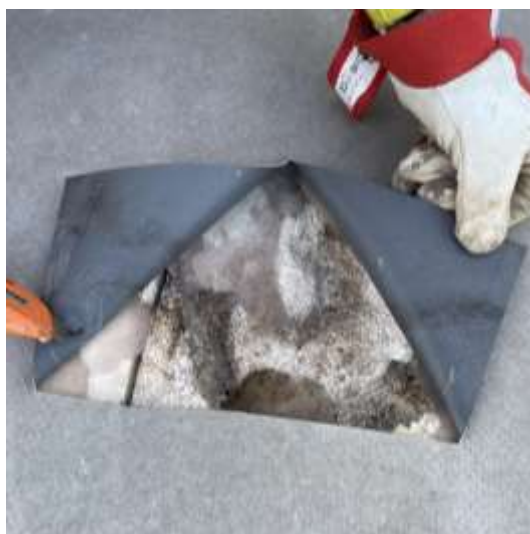
Pošlapem zjištěna degradovaná izolace. Po otevření pláště zjištěn výskyt myší a jimi prokousaných cestíček. Zároveň prokousané skelné rouno.

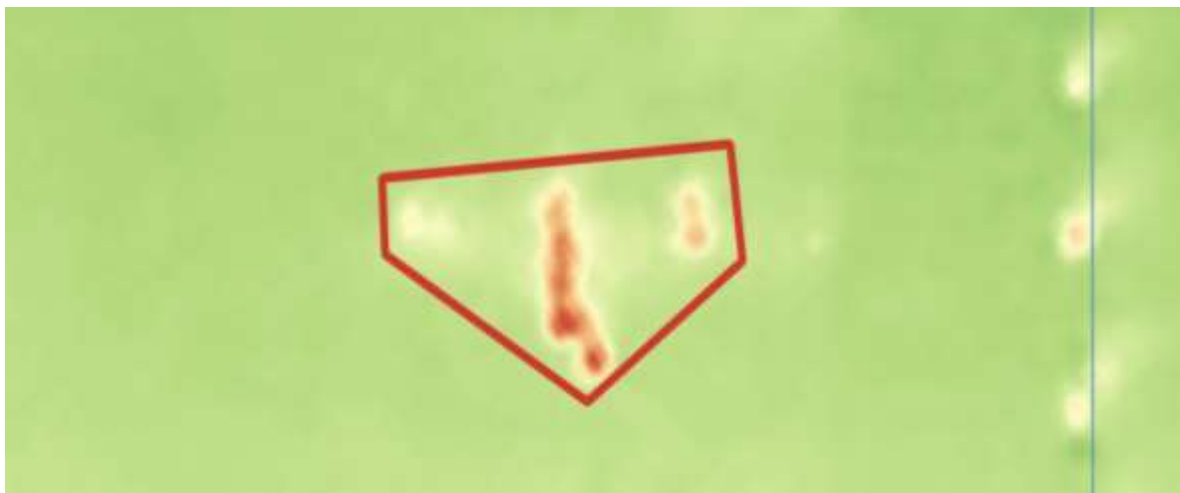
Dle porovnání digitálních a termovizních snímků nebyl spatřen důvod pro takto zásadný výkyv teplot.

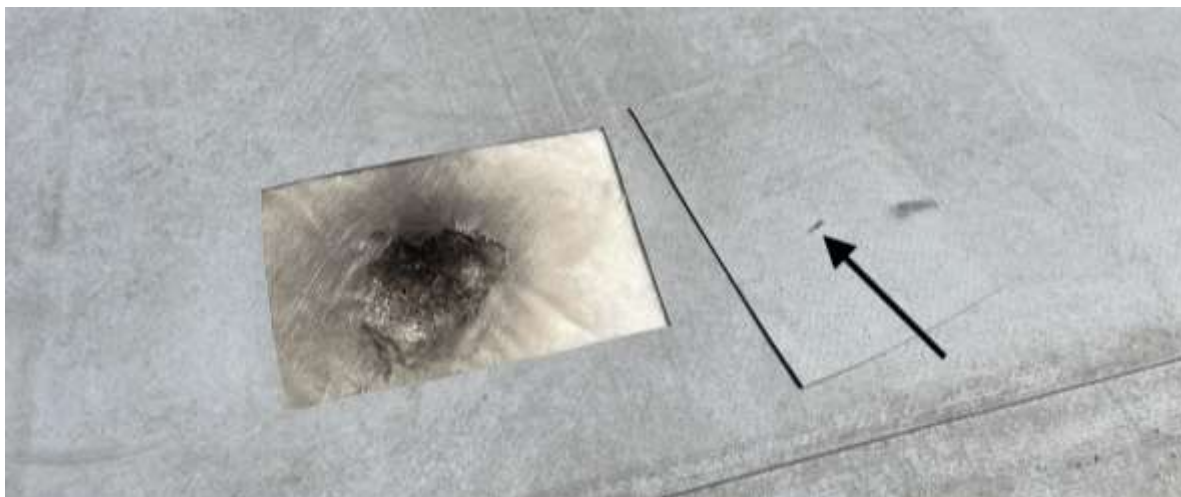
Po příchodu na vyznačenou lokaci byla nalezena mechanická trhlina v hydroizolaci. Délka trhliny - 1 cm, šířka 1-2 mm. V levé části snímku lze pozorovat lokálně degradovanou část tepelné izolace i separační vrstvy. Zmáčknutí polystyrenu prokázalo přítomnost vody a nasáknutí izolační vrstvy.

Rozkrytí mechanické poruchy o délce 1 cm prokázalo přítomnost vody a degradovanou část izolantu i skelného rouna. Polystyren v degradovaném místě byl nasáklý vodou.

Termovize **prokázala** poruchu.

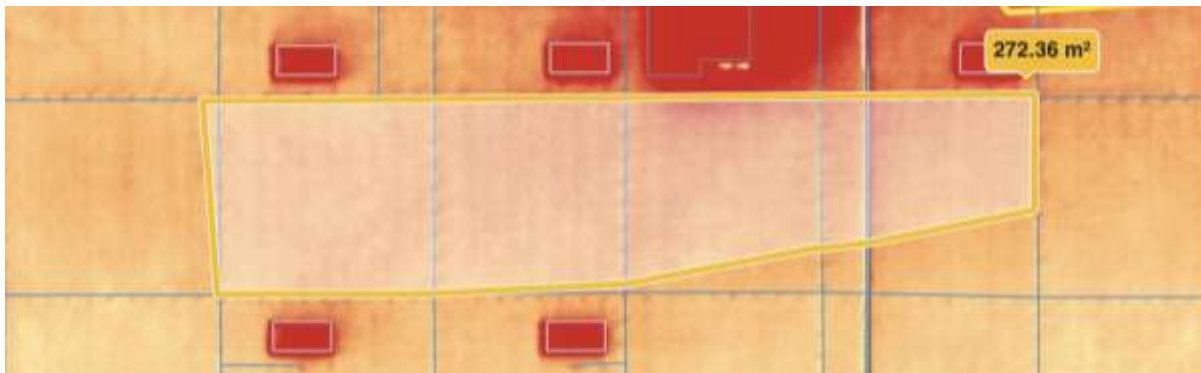
Zimní termovizní kontrola prokázala lineární prostupy tepla na plášti bez viditelného vlivu na povrchu. Orientační plocha byla vypočtena na 273 m<sup>2</sup>. Vzhledem k velikosti lokalizované plochy byla provedena sonda s podezřením na tepelný most vlivem degradace izolace.

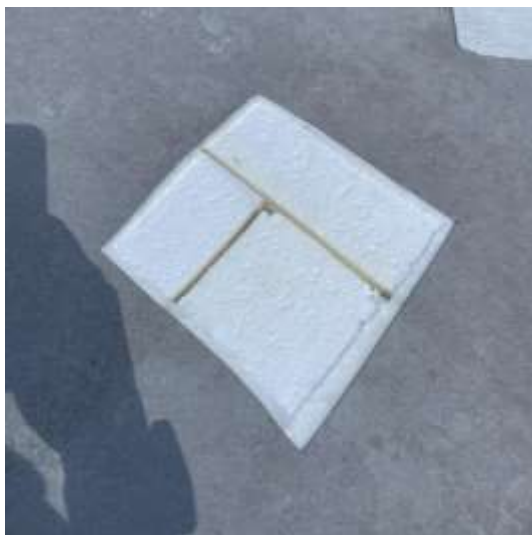
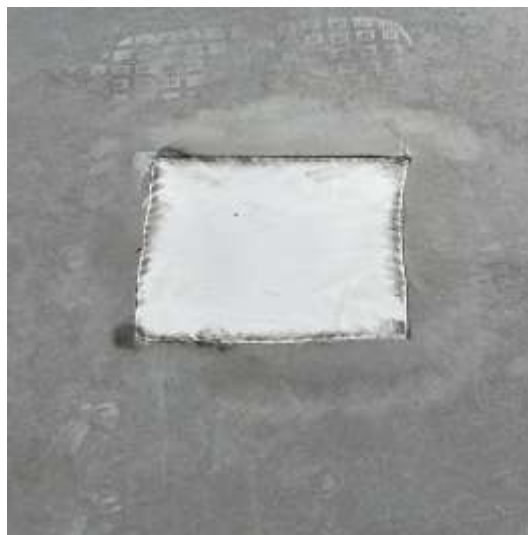
Sonda prokázala výskyt mezer ve spárách mezi jednotlivými deskami vrchní vrstvy polystyrenu. Nejspíš vlivem sublimace došlo ke smrštění polystyrenu a vytvoření prostupů mezi vrchní vrstvou izolace. Spodní vrstva izolace nevykazuje smrštění a minimálně v místě řezu byla bez mezer mezi jednotlivými deskami.

Termovize **prokázala** poruchu.

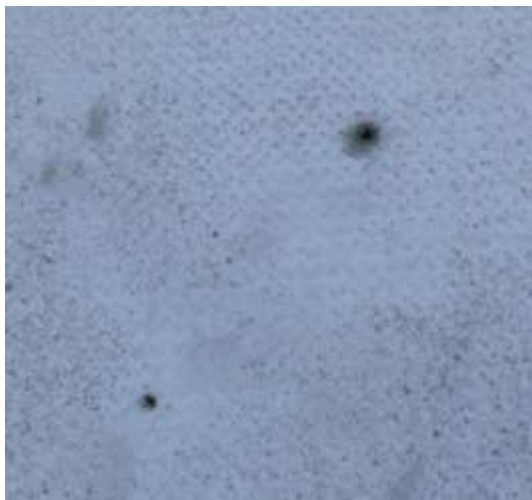
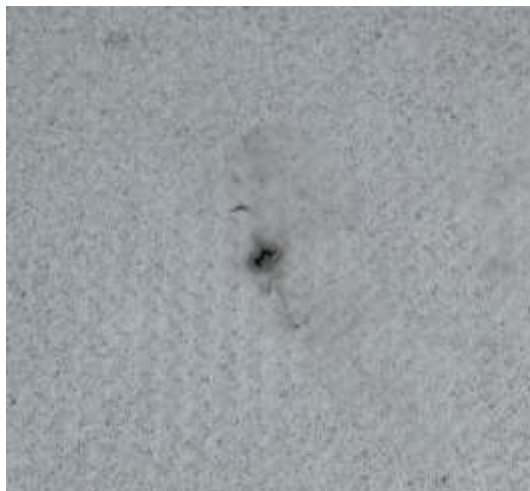
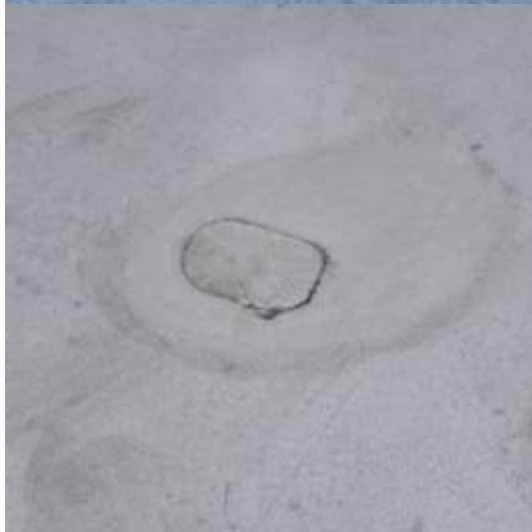
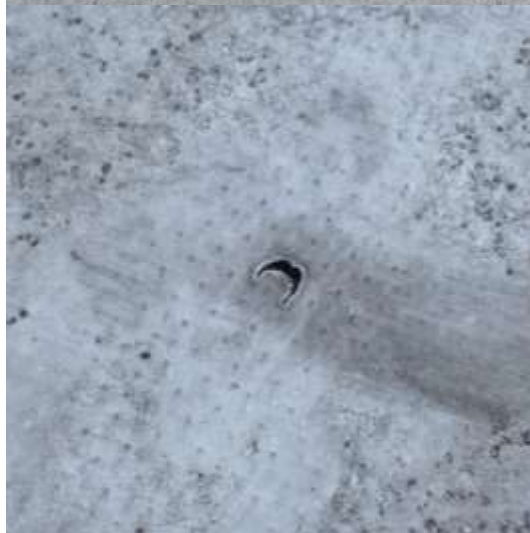
Po provedení sond byla provedena pochůzka celé střechy a byly lokalizovány poruchy v kategorii **“vysoká pravděpodobnost”**. U většiny definovaných míst byla nalezena mechanická porucha pláště, kde po zmáčknutí vytékala voda.
