Dossier L081001 - Document DE/1 - Page 1/5

RAPPORT D'ESSAI

Objet : Degrés de protection procurés par les enveloppes
(Codes IK 08, 09 et 10)

Identification de l'échantillon : Luminaire à LED

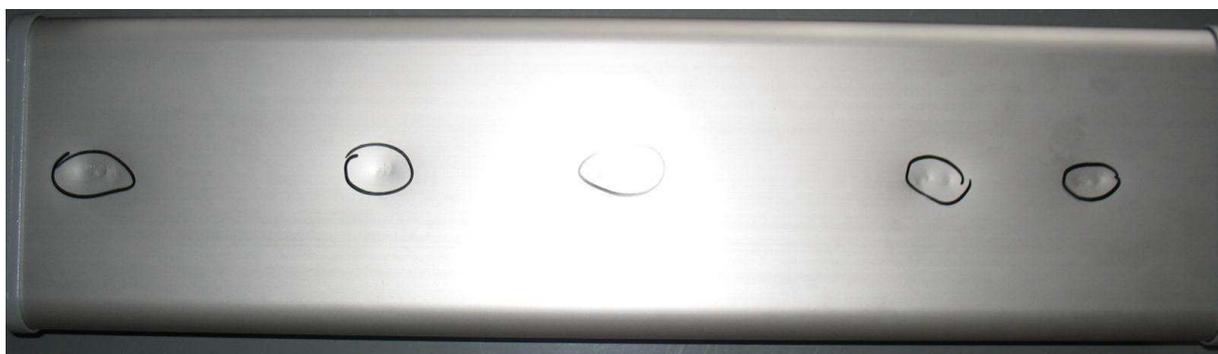
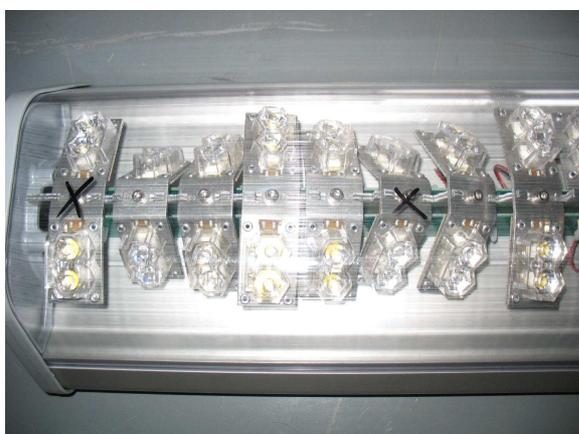
3.1. ESSAI IK 08

Les essais de chocs ont été réalisés avec une énergie de 5 J.

A l'issue des trois chocs par point d'impact sur les différentes parties de l'objet, on n'observe aucune dégradation apparente sur le polycarbonate en face avant et de légères traces d'impact sur le corps du produit en aluminium.

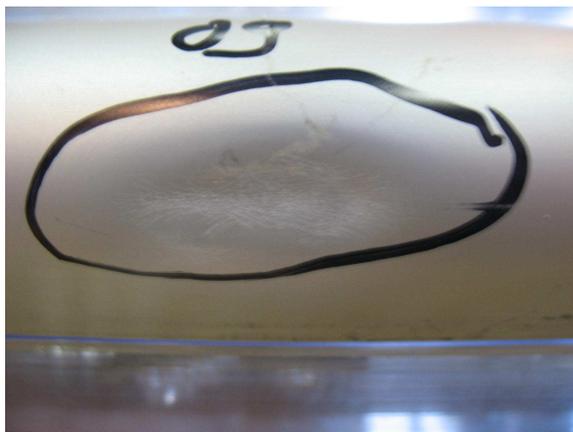
3.2. ESSAI IK 09

Les essais de chocs ont été réalisés avec une énergie de 10 J.

A l'issue des trois chocs par point d'impact sur les différentes parties de l'objet, on n'observe aucune dégradation apparente sur le polycarbonate en face avant et des traces d'impact sur le corps du produit en aluminium.

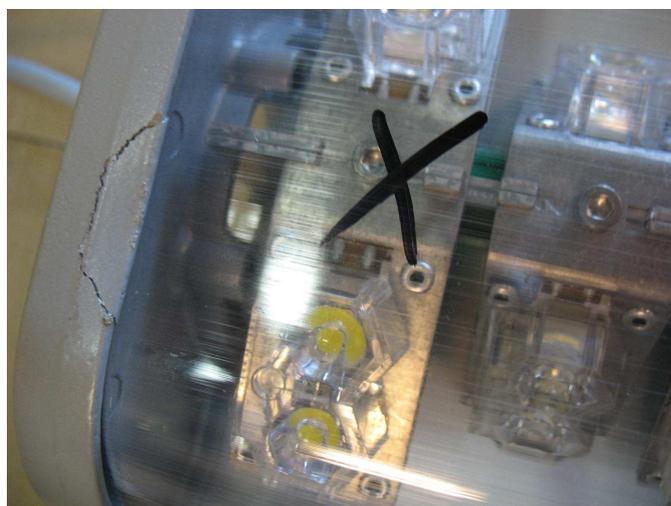
Lors d'un choc au niveau du bord du flasque de côté, l'aluminium se casse au niveau de la soudure.
