Asbestinventarisatetest

Weg Messelbroek 97, 3271 Scherpenheuvel-Zichem

Attestnummer : 20221117-000073.001

Uitgegeven op : 18.11.2022

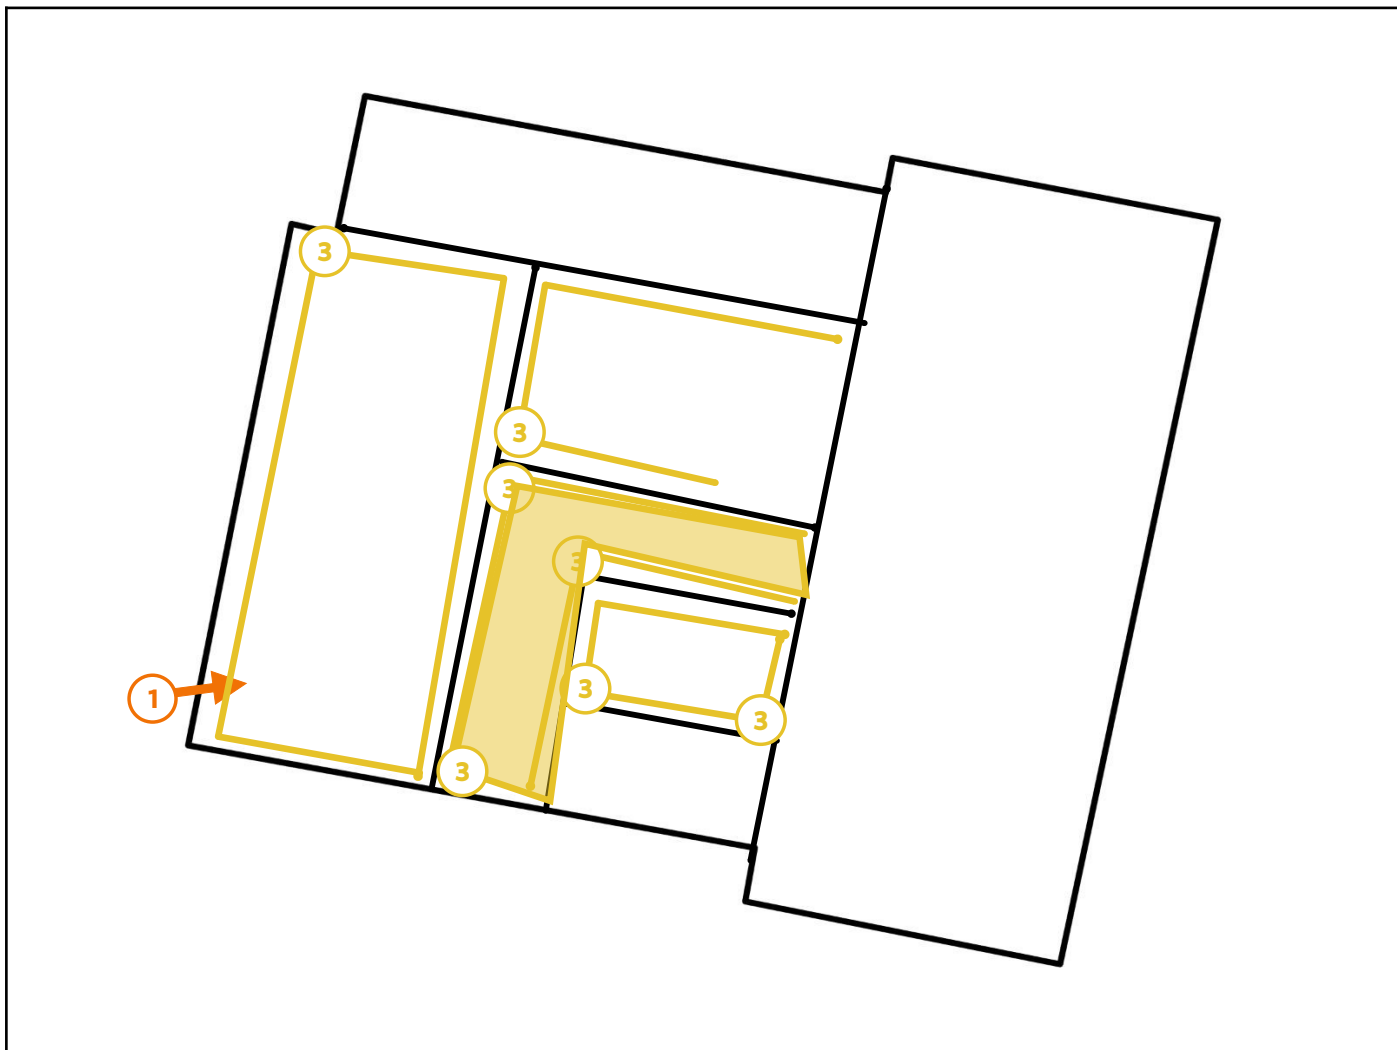
Plan 1.1: V0

Beschrijving	Type	Actie
1. Asbestkoord	Asbestmateriaal	Verwijderen
3. pleisterwerk	Asbestmateriaal	Zorgvuldig beheren

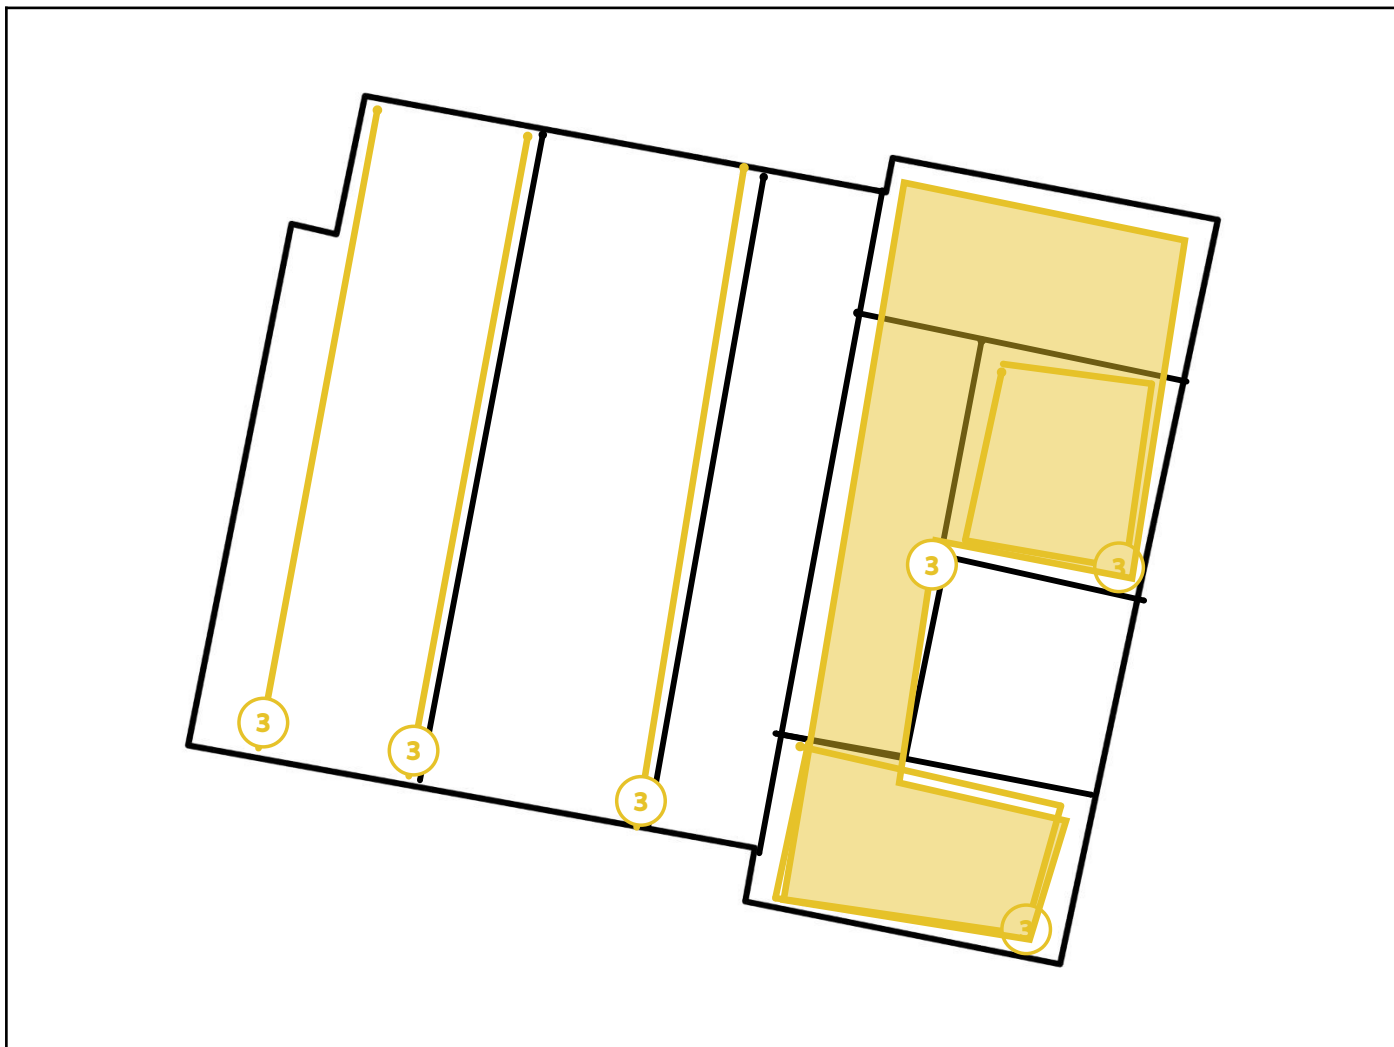
Plan 1.2: Eerste verdieping

Beschrijving	Type	Actie
3. pleisterwerk	Asbestmateriaal	Zorgvuldig beheren

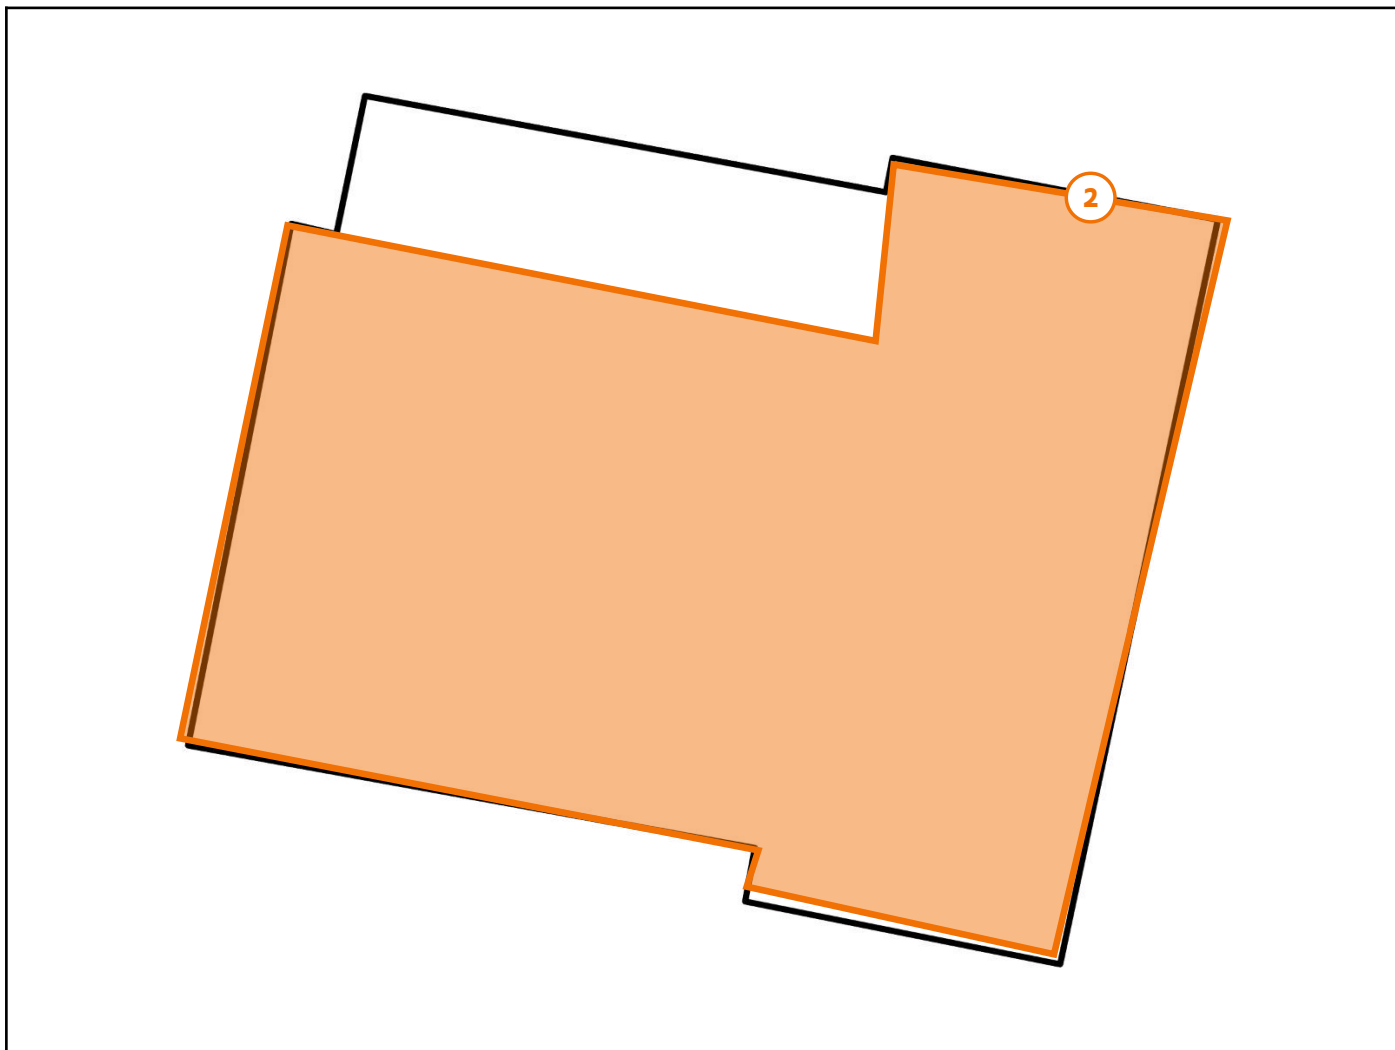
Plan 1.3: Dak

Beschrijving	Type	Actie
2. Asbestdak leien	Asbestmateriaal	Verwijderen

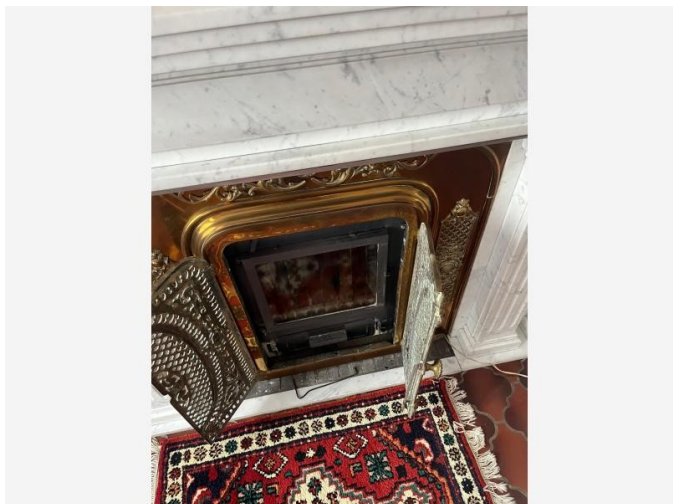
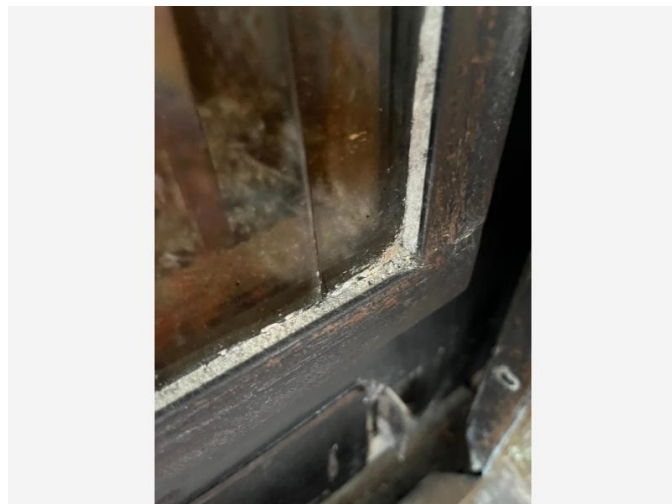
Het asbestmateriaal valt onder de mijlpaal van 2040.

Eindbeoordeling materiaalrisico	Verhoogd materiaalrisico en/of verhoogde kans op vezelvrijgave
---------------------------------	--

Gebondenheid	Categorie 3: niet-hechtgebonden met weinig of geen matrix
Asbestsoort (vezeltype)	Alleen chrysotiel
Asbestconcentratie	Hoog ($\geq 50\%$)
Afschermingsgraad van het gehele materiaal	Geheel of deels (ook) vrij aan de binnenlucht
Toestand van het materiaal	Licht beschadigd, licht verweerd. Intact materiaal type Pical – asbestboard of categorie III 'gebondenheid'

Beschrijving	Asbestkoord
Omgeving	Binnen
Primaire drager	HVAC infrastructuur en uitrusting
Asbestmateriaal	Koord, lint, band, strip
Bindmiddel van asbestmateriaal	Geen (gekneld)
Gebondenheid op basis van bindmiddel	Niet-hechtgebonden
Hoeveelheid (gewicht - aantal)	<ul style="list-style-type: none">• 0,01 kg - 1 stuk
Totaal gewicht	0,01 kg
Eenvoudig bereikbaar	Ja
Bevestigingswijze	<ul style="list-style-type: none">• Geklemd
Identificatiemethode	Vaststelling zonder monsternamen

Verwijderen

- Zorg voor een veilig beheer. Vermijd het beschadigen van het asbestmateriaal. Controleer de toestand jaarlijks op wijzigingen.
- Scherm in afwachting van verwijdering het asbestmateriaal af van luchtstromingen en verstoring: bijvoorbeeld door het te verpakken, te fixeren, af te dekken, signalisatie - afbakening aan te brengen, ...

- Eenvoudige handelingen: mag via doe-het-zelf of door werknemer(s) met opleidingsattest eenvoudige handelingen
EH door opgeleid personeel

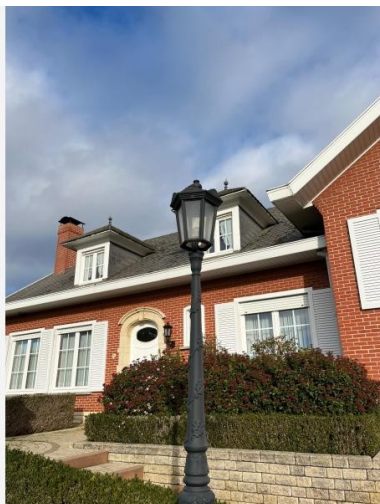
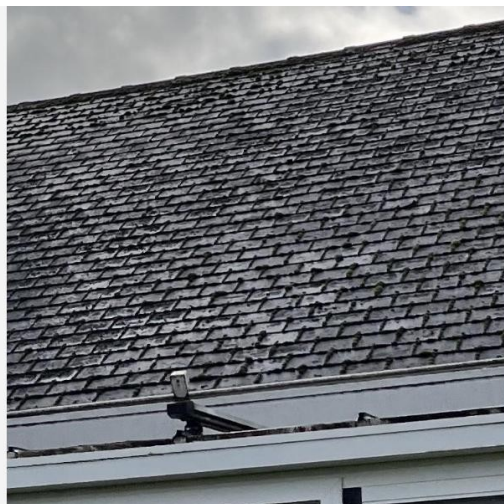
Het asbestmateriaal valt onder de mijlpaal van 2034.

Eindbeoordeling materiaalrisico	Laag materiaalrisico en/of verlaagde kans op vezelvrijgave
---------------------------------	--

Gebondenheid	Categorie 1: hechtgebonden in oorsprong
Asbestsoort (vezeltype)	Crocidoliet aanwezig
Asbestconcentratie	Laag (< 50%)
Afschermingsgraad van het gehele materiaal	Geheel of deels vrij van de buitenlucht
Toestand van het materiaal	Licht beschadigd, licht verweerd. Intact materiaal type Pical – asbestboard of categorie III 'gebondenheid'

Beschrijving	Asbestdak leien
Omgeving	Buiten
Primaire drager	Schuin dak
Asbestmateriaal	Dak- en gevelbekleding - Lei, shingle
Bindmiddel van asbestmateriaal	Cement
Gebondenheid op basis van bindmiddel	Hecht
Hoeveelheid (oppervlakte - aantal)	• 350,00 m ² - 1 stuk
Totale oppervlakte	350,00 m ²

Verwijderen

- Zorg voor een veilig beheer. Vermijd het beschadigen van het asbestmateriaal. Controleer de toestand jaarlijks op wijzigingen.
- Hemelwater dat afspoelt van asbestcement daken of gevels kan asbestdeeltjes bevatten. Gebruik het enkel voor gesloten circuits (bv. spoelen toiletten). Reinig na het vervangen van het dak of de gevel de dakgoten en regenwaterput of -ton om asbesthoudend sediment of slib te verwijderen

- Eenvoudige handelingen: mag via doe-het-zelf of door werknemer(s) met opleidingsattest eenvoudige handelingen
Buitentoepassing en leien zijn niet beschadigd

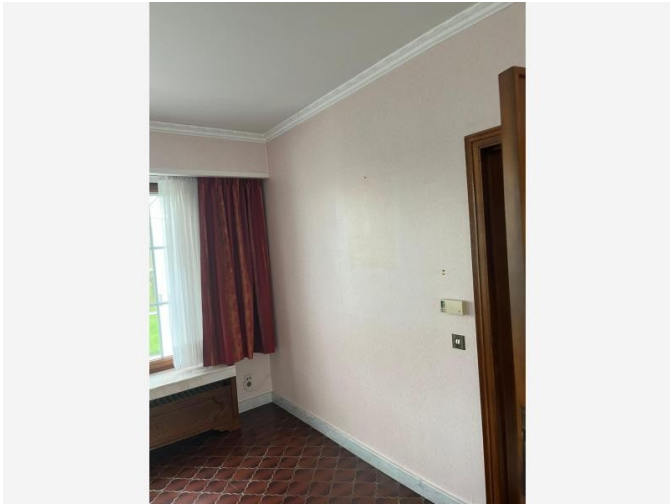
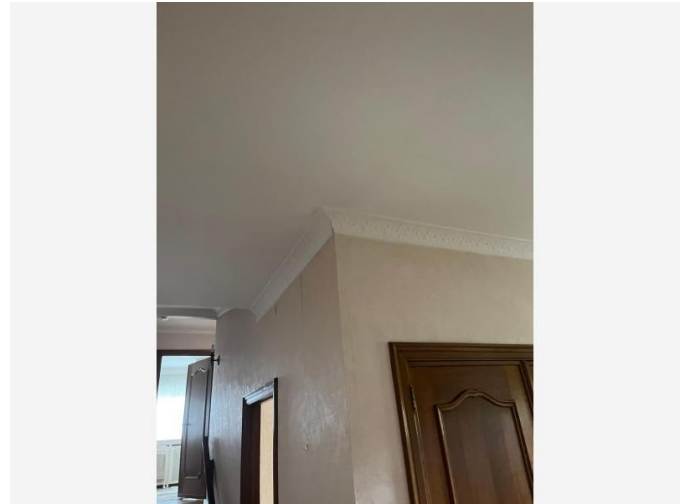
Het asbestmateriaal valt onder de mijlpaal van 2040.

Eindbeoordeling materiaalrisico	Zeer laag materiaalrisico en/of zeer lage kans op vezelvrijgave
---------------------------------	---

Gebondenheid	Categorie 2: niet-hechtgebonden met matrix
Asbestsoort (vezeltype)	Alleen chrysotiel
Asbestconcentratie	Laag (< 50%)
Afschermingsgraad van het gehele materiaal	Niet stootvaste afscherming
Toestand van het materiaal	Onbeschadigd, niet verweerd

Beschrijving	pleisterwerk
Omgeving	Binnen
Primaire drager	Binnenwand
Asbestmateriaal	In-situ afwerkingslagen - Pleisterwerk (wand, plafond, ...)
Bindmiddel van asbestmateriaal	Gips - kalk
Gebondenheid op basis van bindmiddel	Niet-hechtgebonden

Zorgvuldig beheren

- Zorg voor een veilig beheer. Vermijd het beschadigen van het asbestmateriaal. Controleer de toestand jaarlijks op wijzigingen.
- Voer bijkomende staalname(s) uit.

- Hermetische zone (erkend asbestverwijderaar)
Onmogelijk PW te verwijderen zonder te beschadigen
