# Asbestinventarisatetest

Nieuwstraat 7, 3271 Scherpenheuvel-Zichem

Attestnummer : 20221207-000192.000

## Niet-asbestveilig

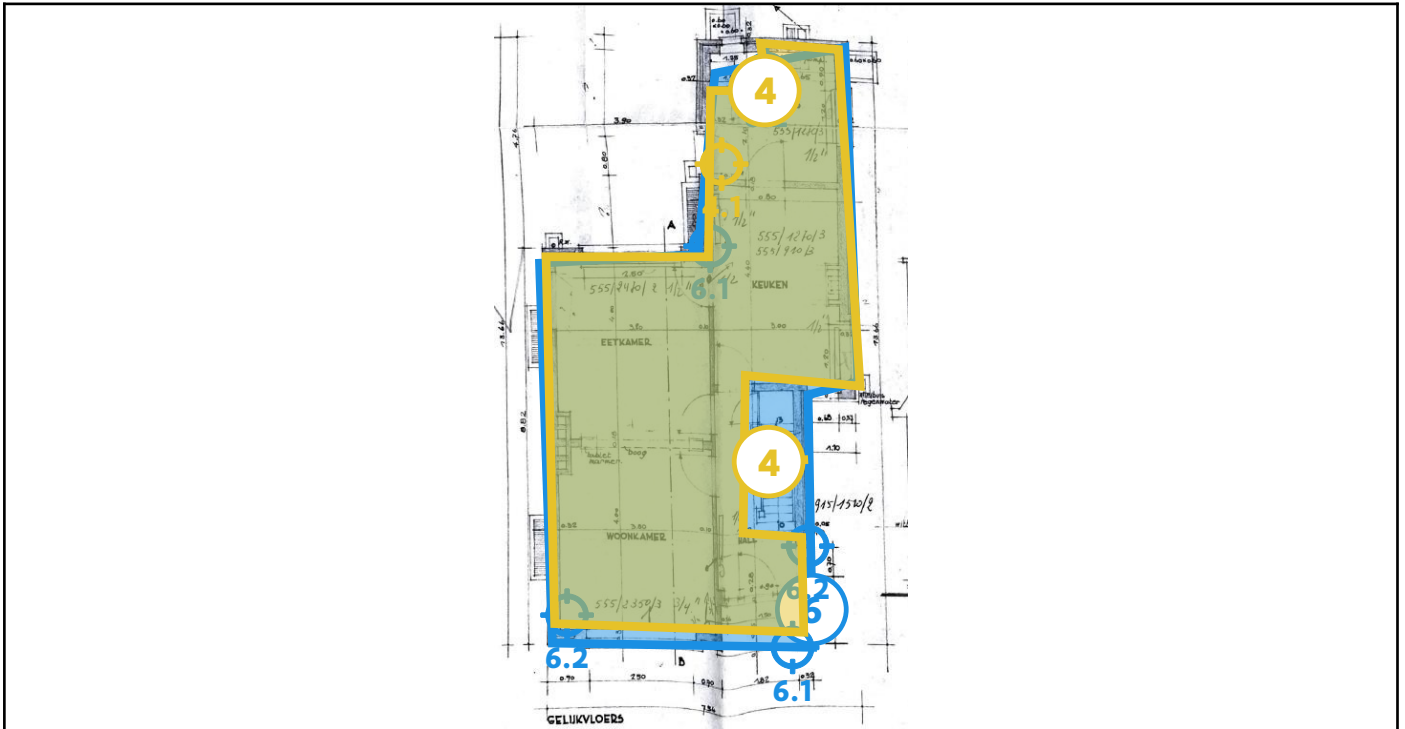
# Plan 1.1: Gelijkvloers

Beschrijving	Type	Actie
4. Vinyl vloerzeil	Asbestmateriaal	Zorgvuldig beheren
4.1 Code: AA22001-3	Puntmonster	-
6. Pleisterwerk	Geen asbest	-
6.1 Code: AA22001-1	Mengmonster	-
6.2 Code: AA22001-2	Mengmonster	-

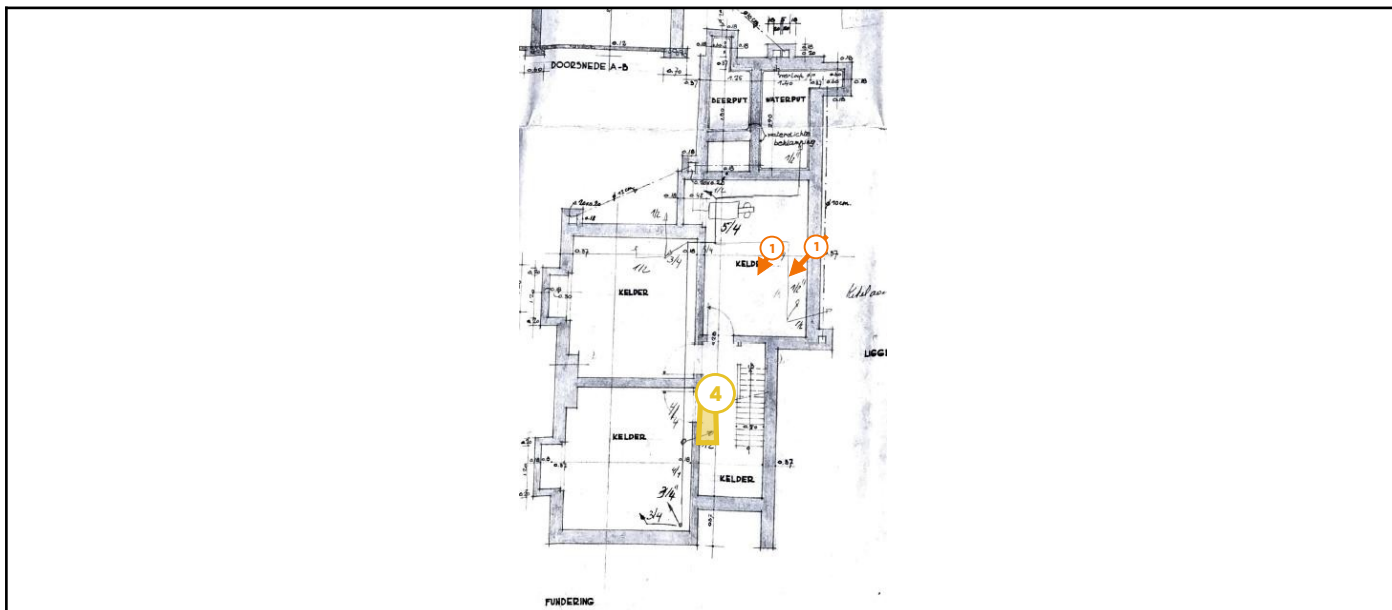
## Plan 1.2: Kelder

Beschrijving	Type	Actie
1. Brander dichtingen	Asbestmateriaal	Verwijderen
4. Vinyl vloerzeil	Asbestmateriaal	Zorgvuldig beheren

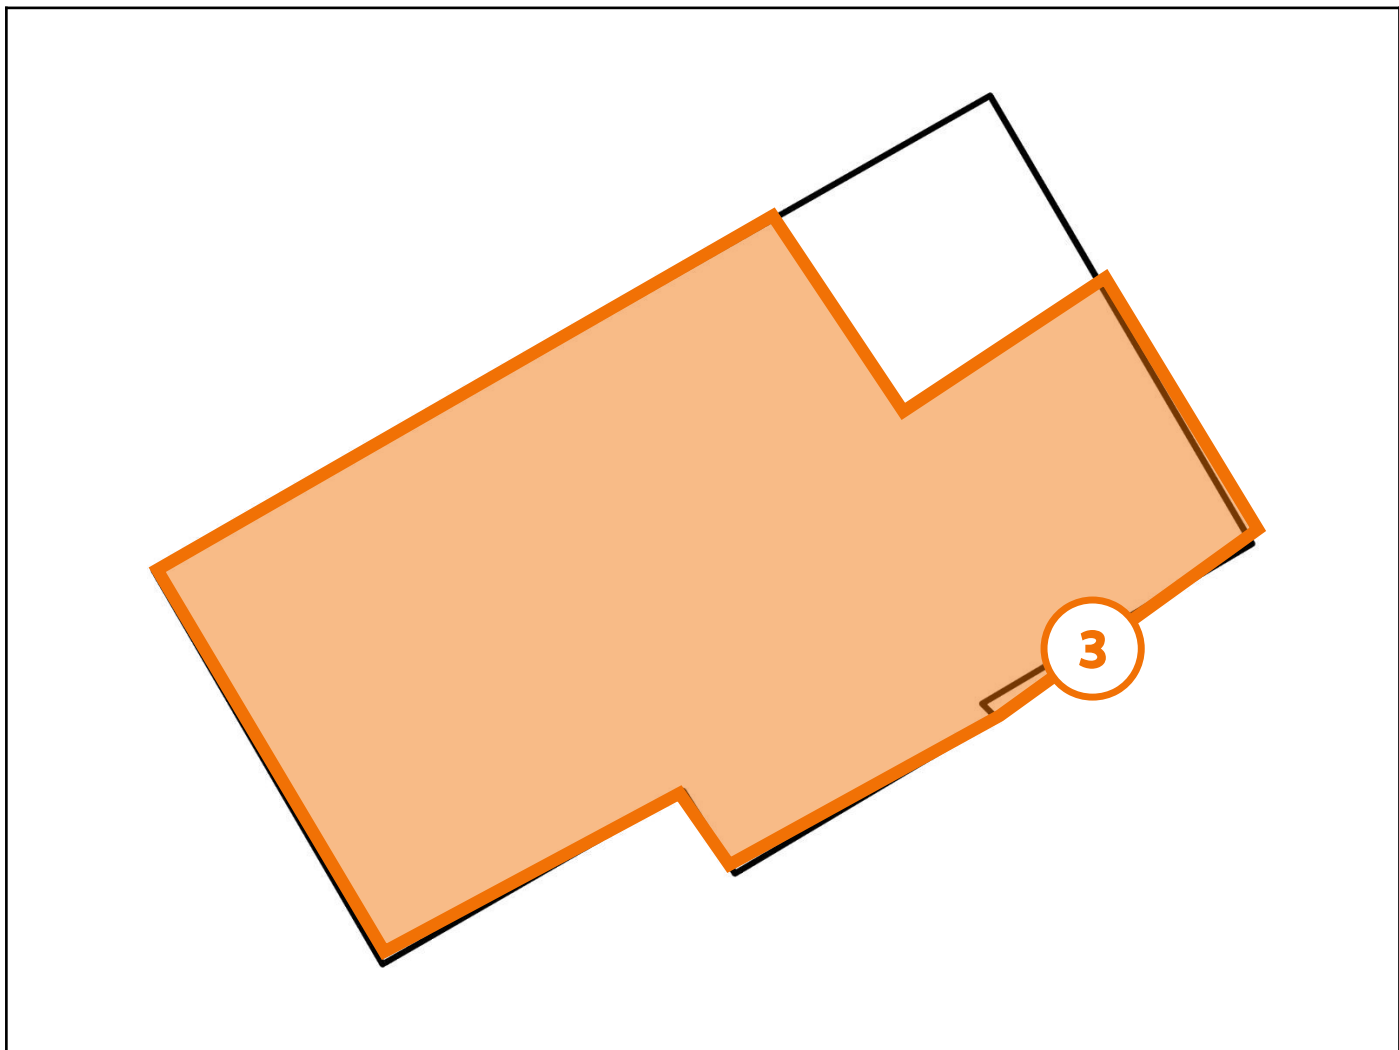
## Plan 1.4: Hoofdgebouw plan

Beschrijving	Type	Actie
3. Leien	Asbestmateriaal	<a href="#">Verwijderen</a>

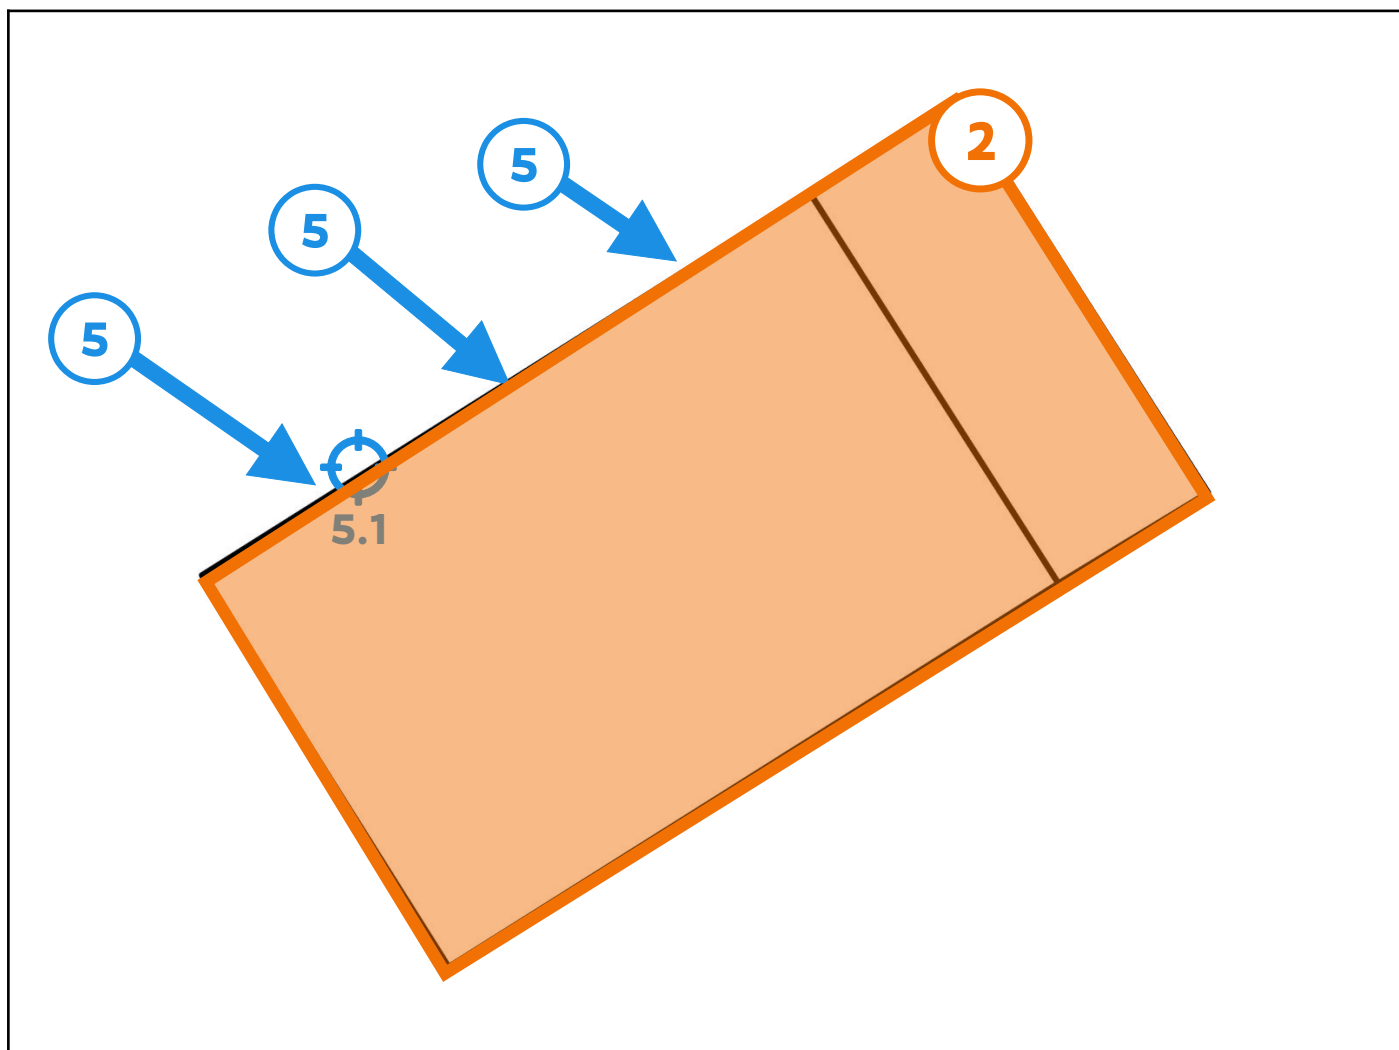
## Plan 2.1: Bijgebouw plan

Beschrijving	Type	Actie
2. Golfplaten	Asbestmateriaal	<a href="#">Verwijderen</a>
5. Mastiek	Geen asbest	-
5.1 Code: AA22001-4	Puntmonster	-

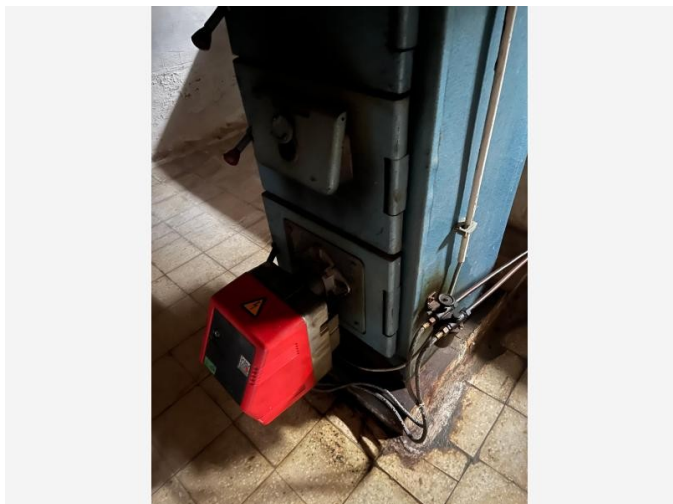
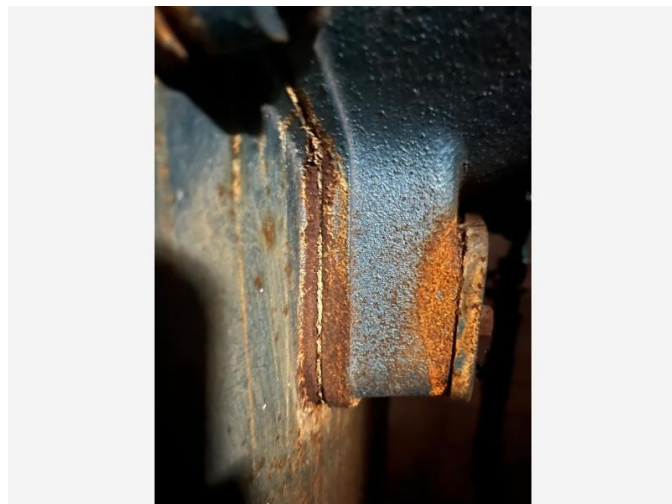
Het asbestmateriaal valt onder de mijlpaal van 2034.

Verwijderen

Eindbeoordeling materiaalrisico	Laag materiaalrisico en/of verlaagde kans op vezelvrijgave
---------------------------------	--

Gebondenheid	Categorie 3: niet-hechtgebonden met weinig of geen matrix
Asbestsoort (vezeltype)	Crocidoliet aanwezig
Asbestconcentratie	Hoog ( $\geq 50\%$ )
Afschermingsgraad van het gehele materiaal	Enkel randen niet afgeschermd maar geen contact met binnenluchtstromen
Toestand van het materiaal	Onbeschadigd, niet verweerd

Beschrijving	Brander dichtingen
Omgeving	Binnen
Primaire drager	HVAC infrastructuur en uitrusting
Asbestmateriaal	Pakking, dichting
Bindmiddel van asbestmateriaal	Weinig of geen bindmiddel (textiel, bevlokkings, ...)
Gebondenheid op basis van bindmiddel	Niet-hechtgebonden
Hoeveelheid (gewicht - aantal)	<ul style="list-style-type: none"><li>• 0,30 kg - 2 stuks</li></ul>
Totaal gewicht	0,60 kg
Eenvoudig bereikbaar	Ja
Bevestigingswijze	<ul style="list-style-type: none"><li>• Geklemd</li></ul>
Identificatiemethode	Vaststelling zonder monsternamen

- Zorg voor een veilig beheer. Vermijd het beschadigen van het asbestmateriaal. Controleer de toestand jaarlijks op wijzigingen.

- Eenvoudige handelingen: mag via doe-het-zelf of door werknemer(s) met opleidingsattest eenvoudige handelingen  
Kan verwijderd worden zonder te beschadigen.

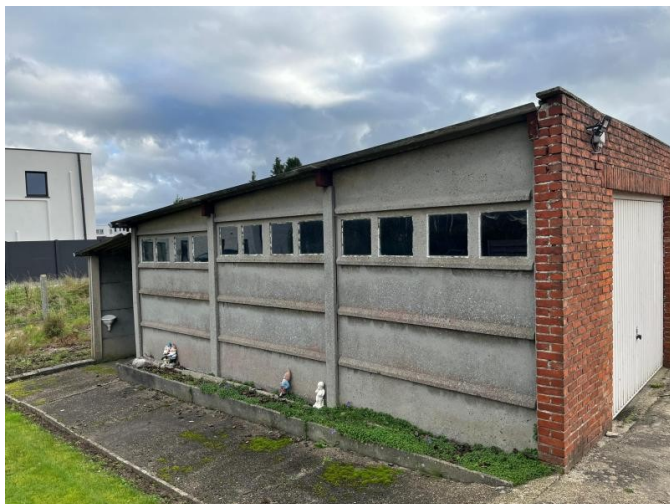
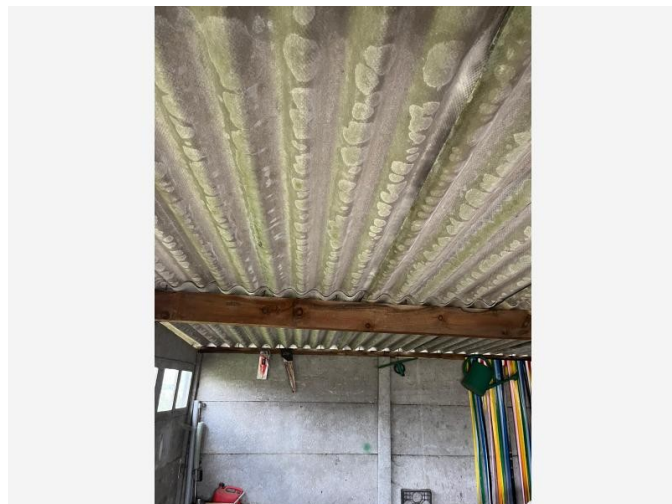
Het asbestmateriaal valt onder de mijlpaal van 2034.

**Verwijderen**

Eindbeoordeling materiaalrisico	Verhoogd materiaalrisico en/of verhoogde kans op vezelvrijgave
---------------------------------	--

Gebondenheid	Categorie 1: hechtgebonden in oorsprong
Asbestsoort (vezeltype)	Crocidoliet aanwezig
Asbestconcentratie	Laag (< 50%)
Afschermingsgraad van het gehele materiaal	Geheel of deels (ook) vrij aan de binnenlucht
Toestand van het materiaal	Licht beschadigd, licht verweerd. Intact materiaal type Pical – asbestboard of categorie III 'gebondenheid'

Beschrijving	Golfplaten
Omgeving	Grenst aan binnen- en buitenlucht
Primaire drager	Plat dak
Asbestmateriaal	Dak- en gevelbekleding - Golfplaat
Bindmiddel van asbestmateriaal	Cement
Gebondenheid op basis van bindmiddel	Hecht
Hoeveelheid (oppervlakte - aantal)	• 35,00 m <sup>2</sup> - 1 stuk
Totale oppervlakte	35,00 m <sup>2</sup>
Eenvoudig bereikbaar	Ja
Bevestigingswijze	• Geschroefd

- Zorg voor een veilig beheer. Vermijd het beschadigen van het asbestmateriaal. Controleer de toestand jaarlijks op wijzigingen.
- Hemelwater dat afspoelt van asbestcement daken of gevels kan asbestdeeltjes bevatten. Gebruik het enkel voor gesloten circuits (bv. spoelen toiletten). Reinig na het vervangen van het dak of de gevel de dakgoten en regenwaterput of -ton om asbesthoudend sediment of slib te verwijderen

- Eenvoudige handelingen: mag via doe-het-zelf of door werknemer(s) met opleidingsattest eenvoudige handelingen  
De golfplaten zijn te verwijderen zonder deze te breken

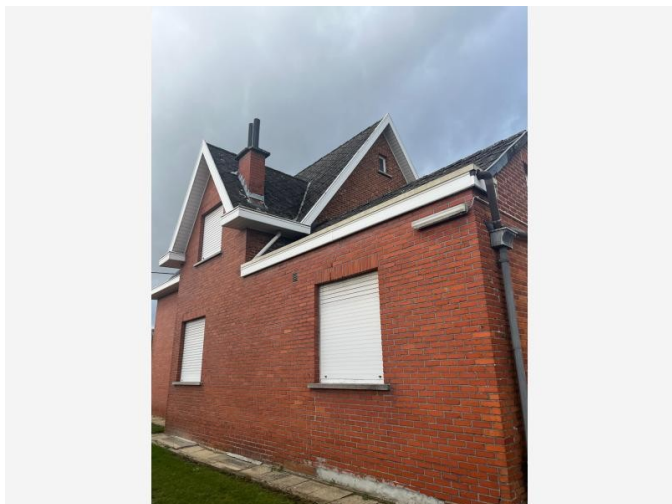
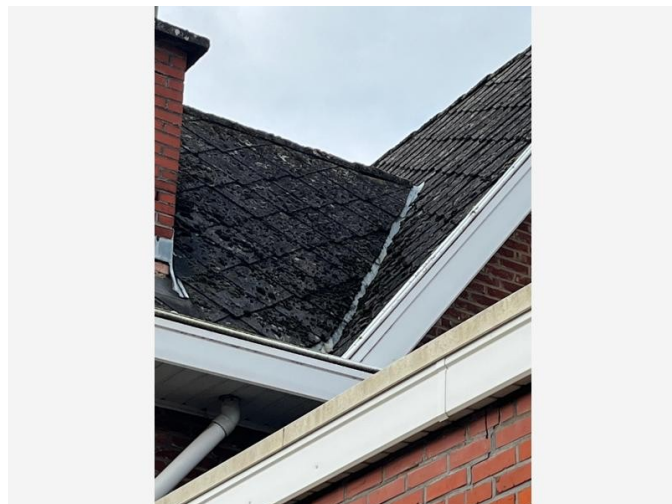
Het asbestmateriaal valt onder de mijlpaal van 2034.

[Verwijderen](#)

Eindbeoordeling materiaalrisico	Laag materiaalrisico en/of verlaagde kans op vezelvrijgave
---------------------------------	--

Gebondenheid	Categorie 1: hechtgebonden in oorsprong
Asbestsoort (vezeltype)	Crocidoliet aanwezig
Asbestconcentratie	Laag (< 50%)
Afschermingsgraad van het gehele materiaal	Geheel of deels vrij van de buitenlucht
Toestand van het materiaal	Licht beschadigd, licht verweerd. Intact materiaal type Pical – asbestboard of categorie III 'gebondenheid'

Beschrijving	Leien
Omgeving	Buiten
Primaire drager	Schuin dak
Asbestmateriaal	Dak- en gevelbekleding - Lei, shingle
Bindmiddel van asbestmateriaal	Cement
Gebondenheid op basis van bindmiddel	Hecht
Hoeveelheid (oppervlakte - aantal)	• 120,00 m <sup>2</sup> - 1 stuk
Totale oppervlakte	120,00 m <sup>2</sup>
Eenvoudig bereikbaar	Ja
Bevestigingswijze	• Geschroefd

- Zorg voor een veilig beheer. Vermijd het beschadigen van het asbestmateriaal. Controleer de toestand jaarlijks op wijzigingen.
- Hemelwater dat afspoelt van asbestcement daken of gevels kan asbestdeeltjes bevatten. Gebruik het enkel voor gesloten circuits (bv. spoelen toiletten). Reinig na het vervangen van het dak of de gevel de dakgoten en regenwaterput of -ton om asbesthoudend sediment of slib te verwijderen

- Eenvoudige handelingen: mag via doe-het-zelf of door werknemer(s) met opleidingsattest eenvoudige handelingen  
De leien zijn te verwijderen zonder deze te beschadigen.

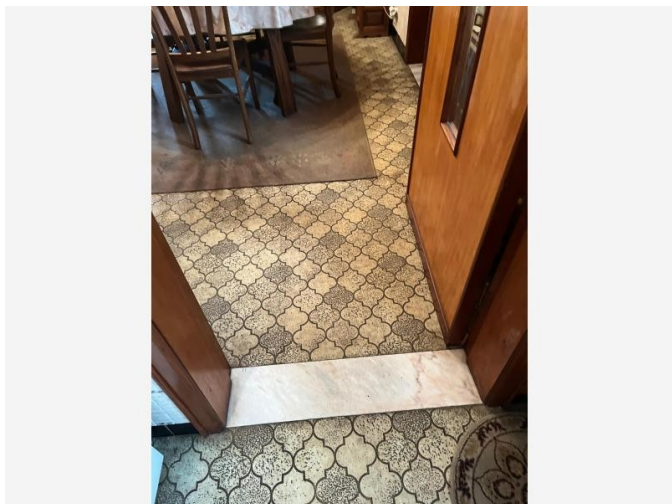
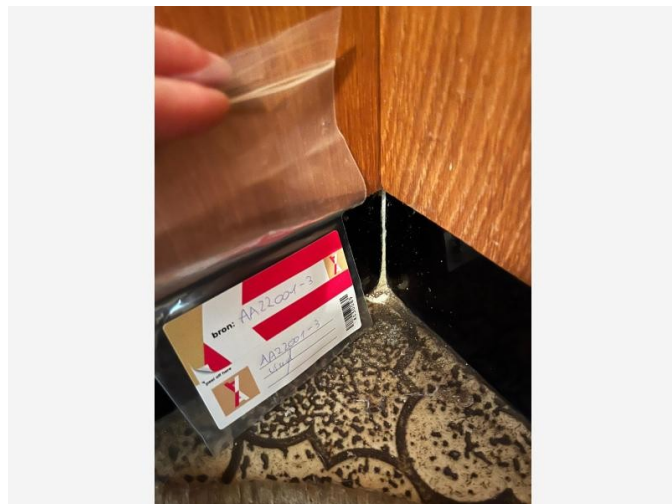
Het asbestmateriaal valt onder de mijlpaal van 2040.

Zorgvuldig beheren

Eindbeoordeling materiaalrisico	Zeer laag materiaalrisico en/of zeer lage kans op vezelvrijgave
---------------------------------	---

Gebondenheid	Categorie 1: hechtgebonden in oorsprong
Asbestsoort (vezeltype)	Alleen chrysotiel
Asbestconcentratie	Laag (< 50%)
Afschermingsgraad van het gehele materiaal	Geheel of deels (ook) vrij aan de binnenlucht
Toestand van het materiaal	Onbeschadigd, niet verweerd

#	Type	Referentie	Resultaat
4.1	Puntmonster	AA22001-3	Chrysotiel

Beschrijving	Vinyl vloerzeil
Omgeving	Binnen
Primaire drager	Vloer
Asbestmateriaal	Prefab - afwerking - Vloerzeil
Bindmiddel van asbestmateriaal	Kunststof of -hars
Gebondenheid op basis van bindmiddel	Hecht
Hoeveelheid (oppervlakte - aantal)	• 75,00 m <sup>2</sup> - 1 stuk
Totale oppervlakte	75,00 m <sup>2</sup>

- Zorg voor een veilig beheer. Vermijd het beschadigen van het asbestmateriaal. Controleer de toestand jaarlijks op wijzigingen.

- Hermetische zone (erkend asbestverwijderaar)  
Het vloerzeil is gelijmd. Dit maakt het moeilijk om zonder te scheuren te verwijderen. Hermetische zone is de veiligste oplossing voor verwijdering.

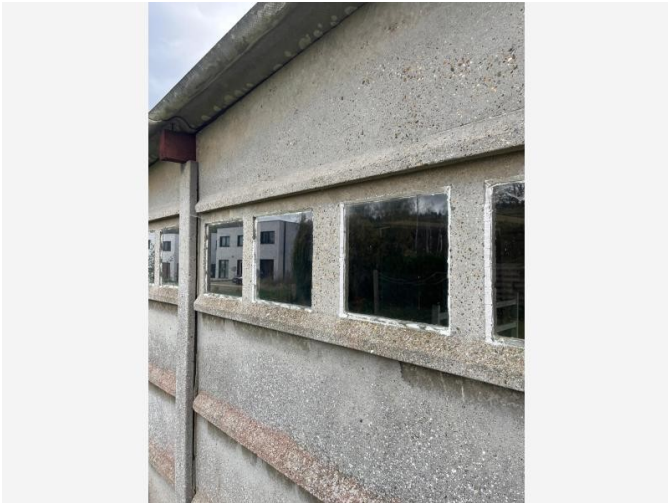
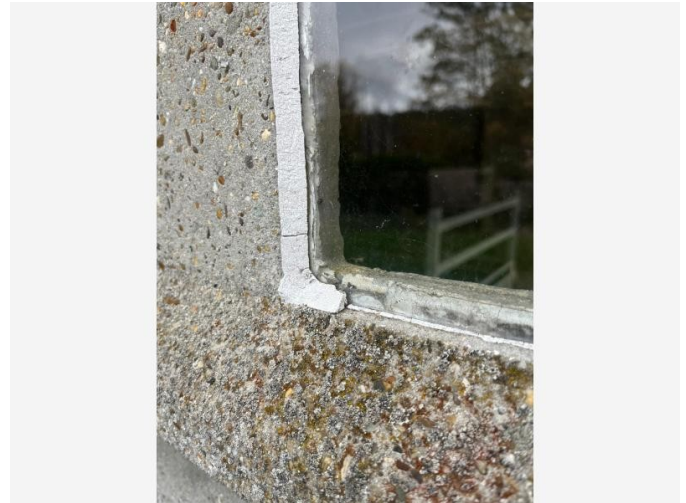
Geen asbest

#	Type	Referentie	Resultaat
5.1	Puntmonster	AA22001-4	Geen asbest

Beschrijving	Mastiek
Omgeving	Buiten
Primaire drager	Wandopening verticaal (raam, deur, ...)
Bindmiddel van materiaal	Kitten, mastiek, pasta

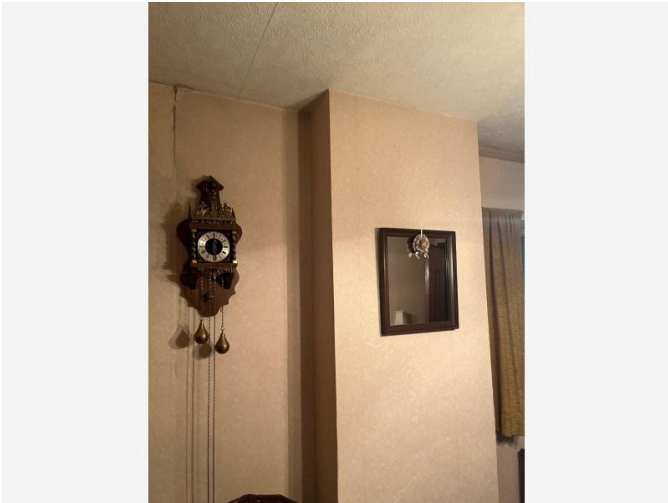
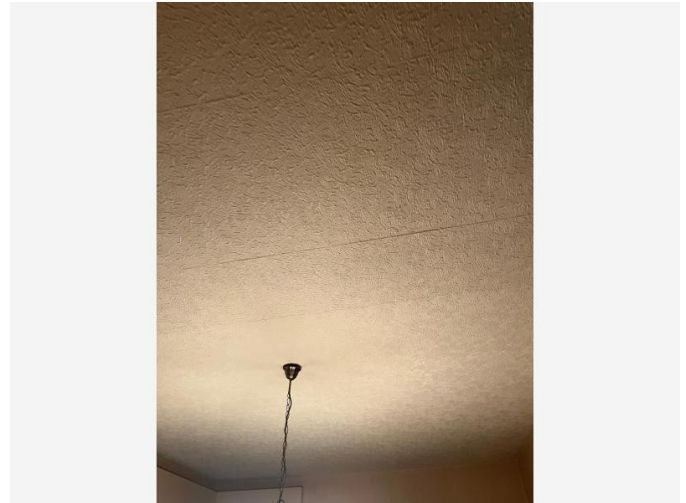
Geen asbest

#	Type	Referentie	Resultaat
6.1	Mengmonster	AA22001-1	Geen asbest
6.2	Mengmonster	AA22001-2	Geen asbest

Beschrijving	Pleisterwerk
Omgeving	Binnen
