Asbestinventarisatetest

Diestsesteenweg 410/2, 3202 Aarschot

Attestnummer : 20230812-000158.000

Uitgegeven op : 12.08.2023

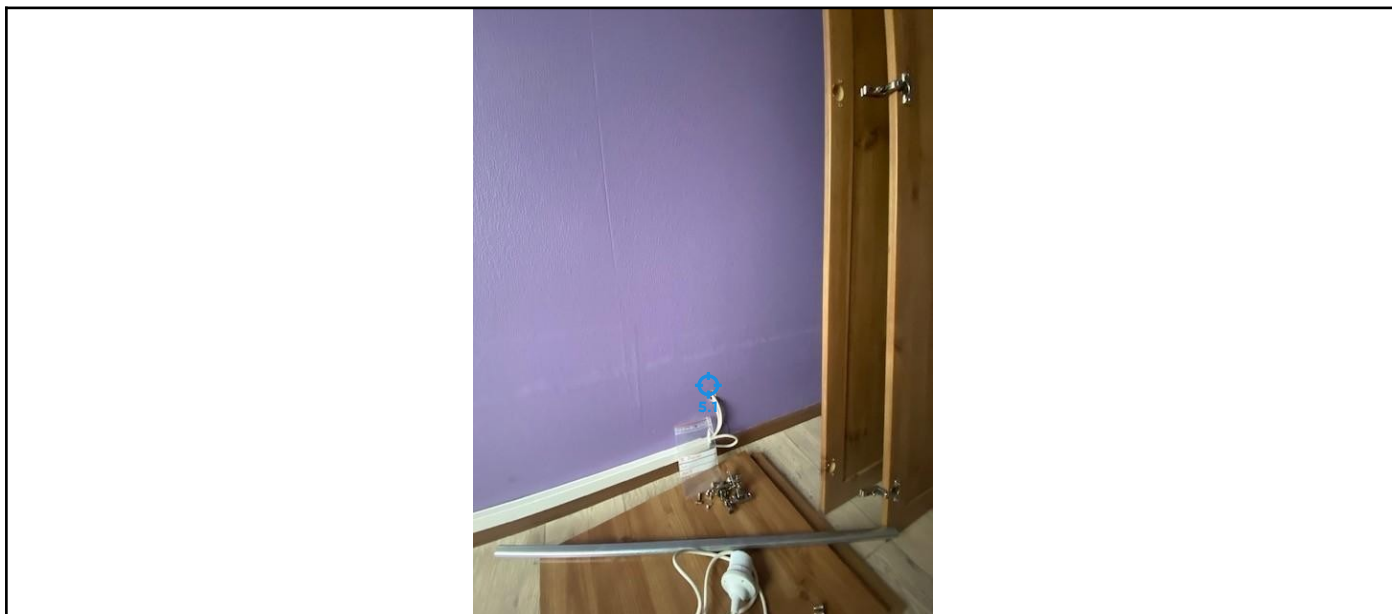
Plan 1.1: IMG_5875

Beschrijving	Type	Actie
5. PS pleister muur app 2 +0	Geen asbest	-
5.1 Code: LB.3.280723.03646	Puntmonster	-

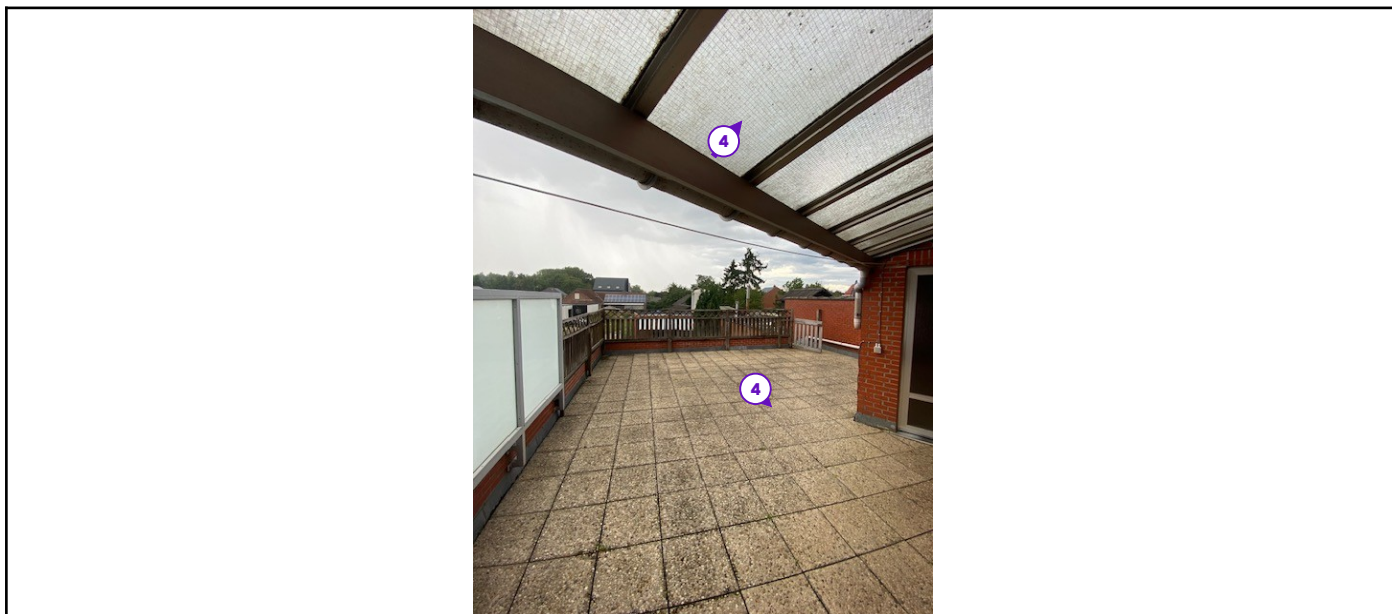
Plan 1.2: IMG_5878

Beschrijving	Type	Actie
4. terras asbestveilig	Advies	-

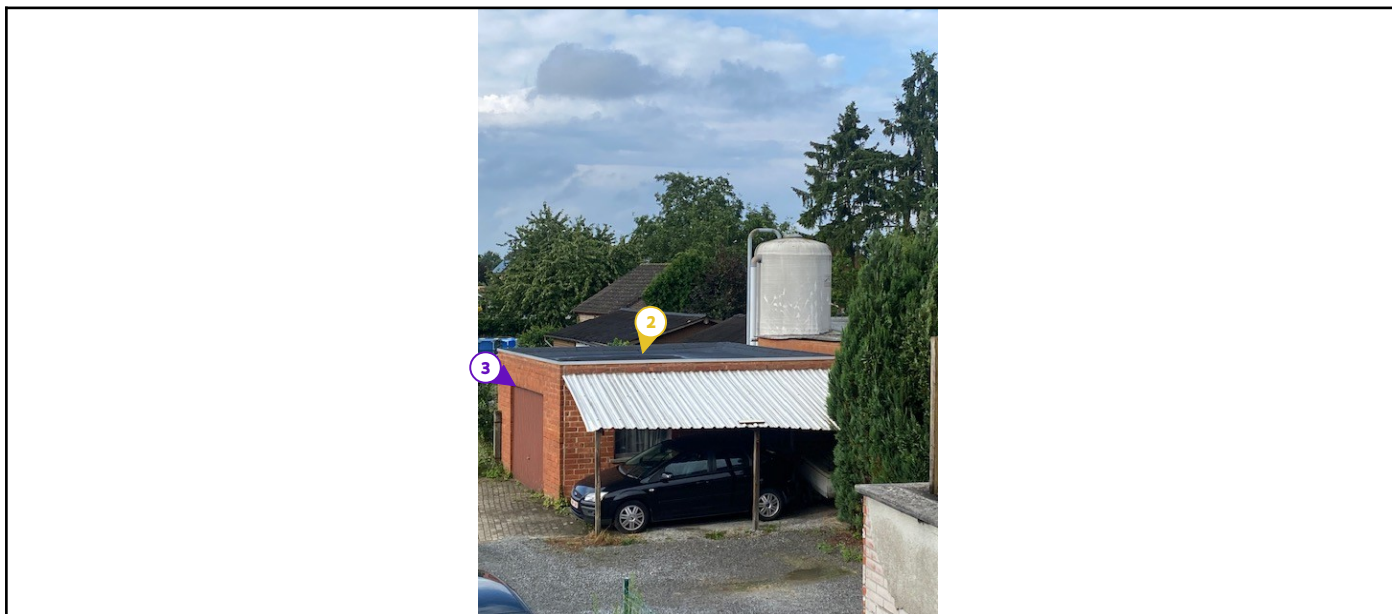
Plan 1.3: IMG_5923

Beschrijving	Type	Actie
2. Roofing garage	Asbestmateriaal	Zorgvuldig beheren
3. garage appartement	Advies	-

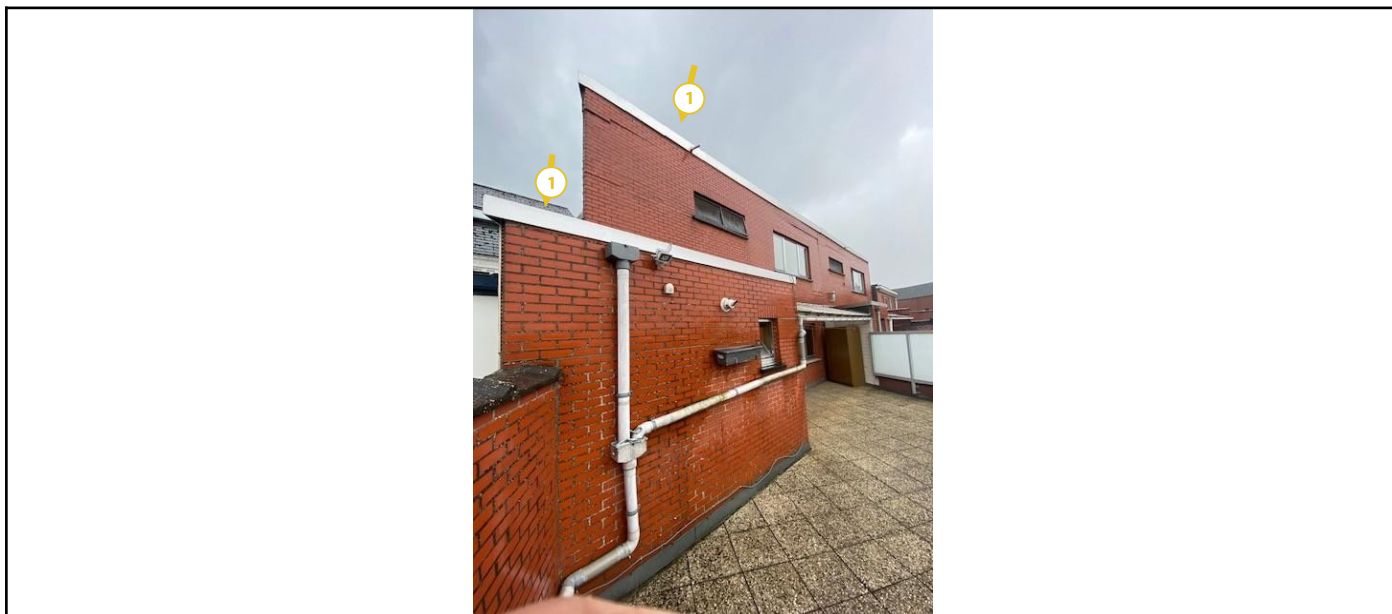
Plan 1.4: IMG_5879

Beschrijving	Type	Actie
1. Roofing hoofdgebouw	Asbestmateriaal	Zorgvuldig beheren

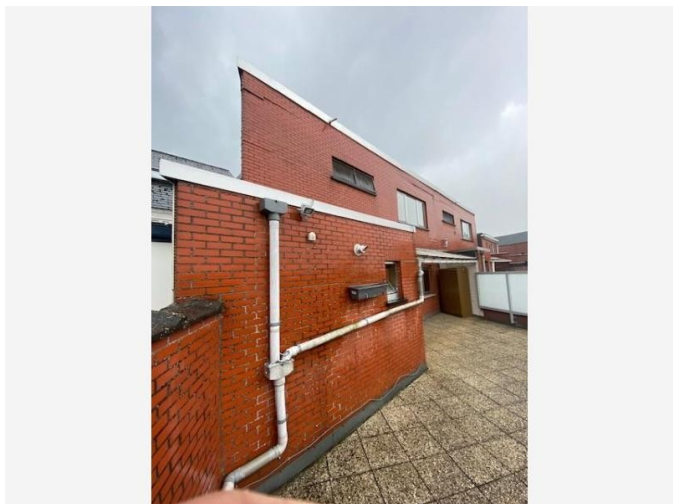
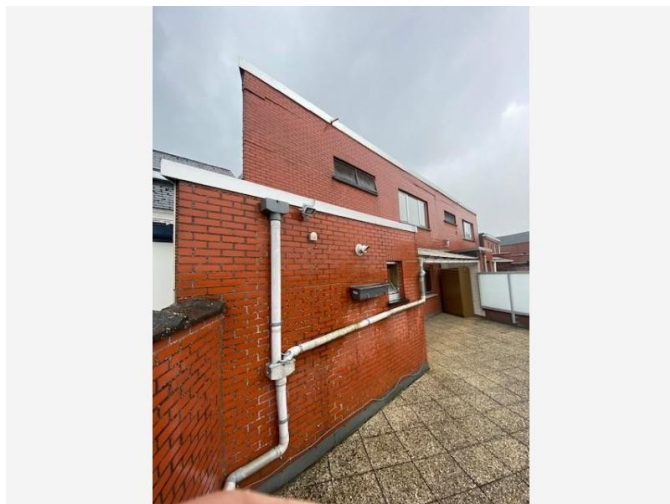
Het asbestmateriaal valt onder de mijlpaal van 2040.

Zorgvuldig beheren

Eindbeoordeling materiaalrisico	Zeer laag materiaalrisico en/of zeer lage kans op vezelvrijgave
---------------------------------	---

Gebondenheid	Categorie 1: hechtgebonden in oorsprong
Asbestsoort (vezeltype)	Alleen chrysotiel
Asbestconcentratie	Laag (< 50%)
Afschermingsgraad van het gehele materiaal	Stootvaste afscherming of omkasting
Toestand van het materiaal	Onbeschadigd, niet verweerd

Beschrijving	Roofing hoofdgebouw
Omgeving	Buiten
Primaire drager	Plat dak
Asbestmateriaal	Dak- en gevelbekleding - Roofing
Bindmiddel van asbestmateriaal	Bitumen (roofing, teer, asfalt)
Gebondenheid op basis van bindmiddel	Hecht
Hoeveelheid (oppervlakte - aantal)	<ul style="list-style-type: none">• 127,00 m² - 1 stuk
Totale oppervlakte	127,00 m ²
Eenvoudig bereikbaar	Nee <ul style="list-style-type: none">• Het asbestmateriaal is bedekt (uitgezonderd laag verf, coating, behang, kunststof, textiel) en het wegnemen van het bedekkende materiaal kan niet zonder het bedekkende materiaal te beschadigen.
Bevestigingswijze	<ul style="list-style-type: none">• Onbekend
Identificatiemethode	Vaststelling zonder monstername Motivatie: Groot risico op structurele gevolgschade (lekschade, werking installatie,...)
Destructieve handeling voor identificatie	Nee
Opmerking	De kans is zeer klein dat de roofing asbestverdacht zou zijn. Er is een staalname gedaan van roofing aanwezig op het terras, het resultaat is negatief op asbest.

- Momenteel zijn er geen maatregelen te hanteren.
- Voer bijkomende staalname(s) uit.

- Eenvoudige handelingen: mag via doe-het-zelf of door werknemer(s) met opleidingsattest eenvoudige handelingen
stappenplan Indien de roofing asbesthoudend zou zijn:

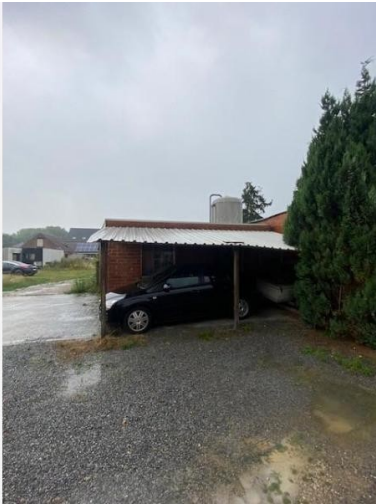
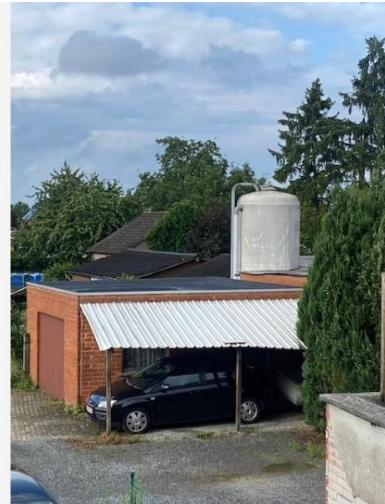
Het asbestmateriaal valt onder de mijlpaal van 2040.

Zorgvuldig beheren

Eindbeoordeling materiaalrisico	Zeer laag materiaalrisico en/of zeer lage kans op vezelvrijgave
---------------------------------	---

Gebondenheid	Categorie 1: hechtgebonden in oorsprong
Asbestsoort (vezeltype)	Alleen chrysotiel
Asbestconcentratie	Laag (< 50%)
Afschermingsgraad van het gehele materiaal	Stootvaste afscherming of omkasting
Toestand van het materiaal	Onbeschadigd, niet verweerd

Beschrijving	Roofing garage
Omgeving	Buiten
Primaire drager	Plat dak
Asbestmateriaal	Dak- en gevelbekleding - Roofing
Bindmiddel van asbestmateriaal	Bitumen (roofing, teer, asfalt)
Gebondenheid op basis van bindmiddel	Hecht
Hoeveelheid (oppervlakte - aantal)	<ul style="list-style-type: none"> 0,10 m² - 1 stuk
Totale oppervlakte	0,10 m ²
Eenvoudig bereikbaar	<p>Nee</p> <ul style="list-style-type: none"> Verwijdering tast de bouwkundige integriteit aan.
Bevestigingswijze	<ul style="list-style-type: none"> Verlijmd, ingegoten, versmeerd

Identificatiemethode	Vaststelling zonder monstername Motivatie: Groot risico op structurele gevolgschade (lekschade, werking installatie,...)
Destructieve handeling voor identificatie	Nee
Opmerking	Er is een kleine kans dat er asbest aanwezig zou kunnen zijn in de roofing van de vrijstaande garage. Bemonsteren was niet mogelijk aangezien dit de isolerende eigenschap van de roofing zou beschadigen.

- Zorg voor een veilig beheer. Vermijd het beschadigen van het asbestmateriaal. Controleer de toestand jaarlijks op wijzigingen.
- Voer bijkomende staalname(s) uit.

- Eenvoudige handelingen: mag via doe-het-zelf of door werknemer(s) met opleidingsattest eenvoudige handelingen
Indien het asbesthoudend zou zijn mag je dit zelf verwijderen.

Hou er rekening mee dat de juiste veiligheidsmaatregelen worden toegepast en zorg ervoor dat de roofing veilig verpakt is.

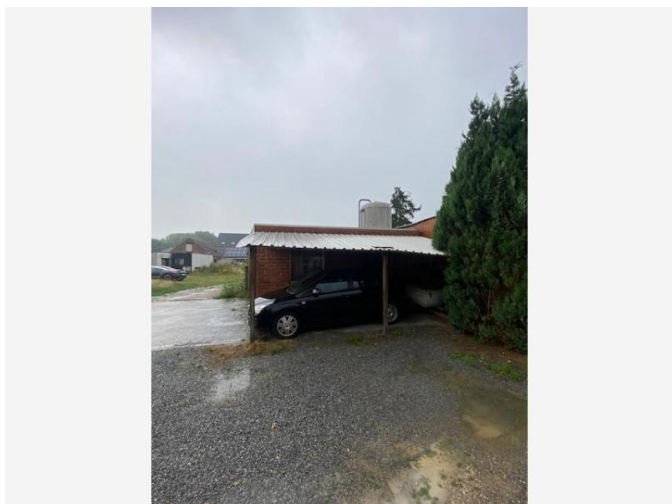
Vrije foto

De garage bevat geen asbestverdachte materialen.

De roofing was echter niet te bemonsteren aangezien dit de isolerende werking zou beschadigen.

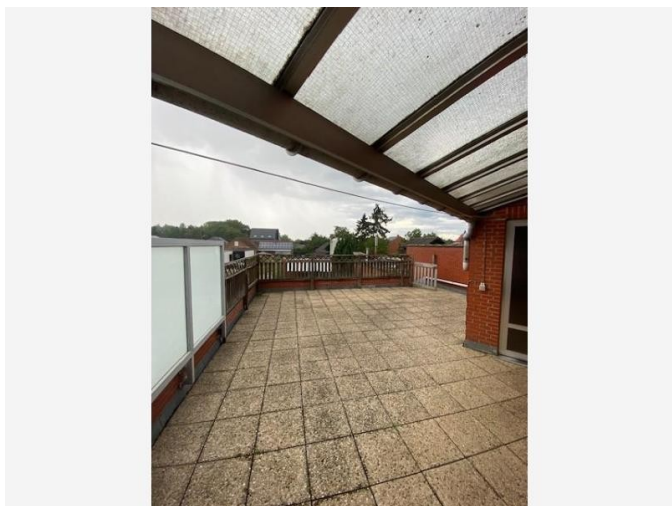
Vrije foto

Het terras beschikt niet over asbestverdachte materialen.

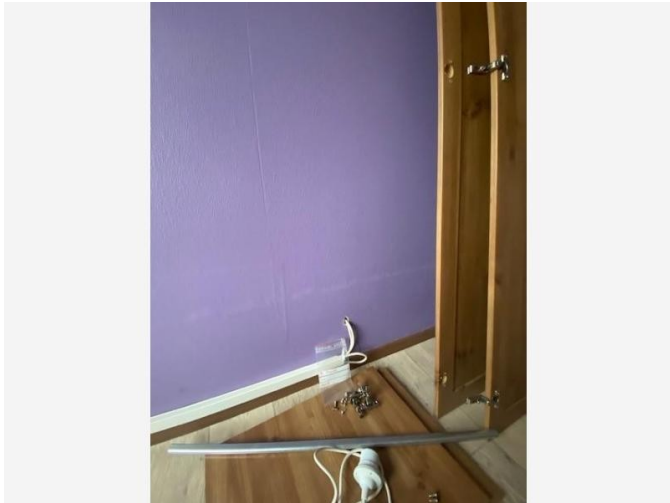
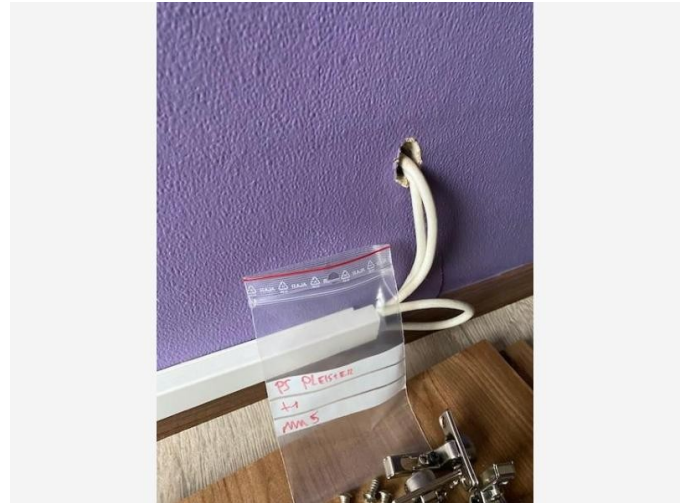
Geen asbest

#	Type	Referentie	Resultaat
5.1	Puntmonster	LB.3.280723.03646	Geen asbest

Beschrijving	PS pleister muur app 2 +0
Omgeving	Binnen
Primaire drager	Binnenwand
Bindmiddel van materiaal	Gips - kalk

Gebondenheid op basis van bindmiddel	Niet-hechtgebonden
Hoeveelheid (oppervlakte - dikte - aantal)	• 0,10 m ² - 0,98 cm - 1 stuk
Totaal volume	< 0,001 m ³
Identificatiemethode	Vaststelling met monstername
Destructieve handeling voor identificatie	Nee
Opmerking	Het bemonsterde materiaal is niet asbestverdacht.
