Asbestinventarisatetest

Diestsesteenweg 408/2, 3202 Aarschot

Attestnummer : 20230812-000156.000

Uitgegeven op : 12.08.2023

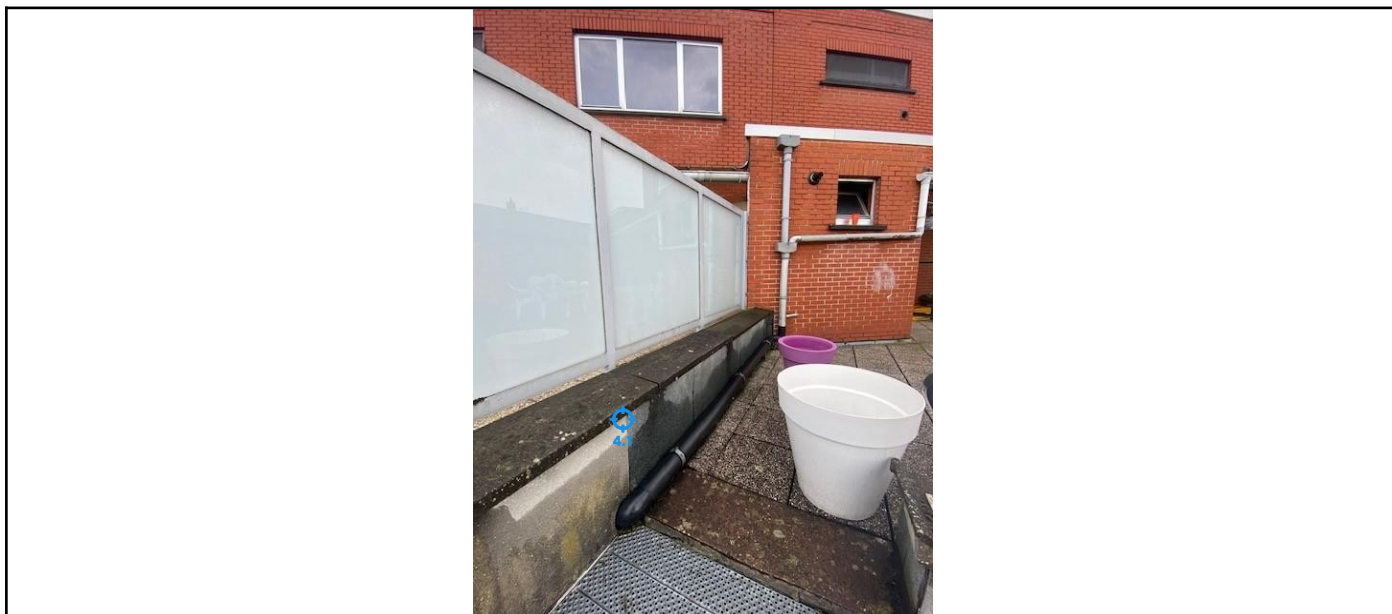
Plan 1.1: IMG_5900

Beschrijving	Type	Actie
4. roofing terras	Geen asbest	-
4.1 Code: LB.3.280723.03646	Puntmonster	-

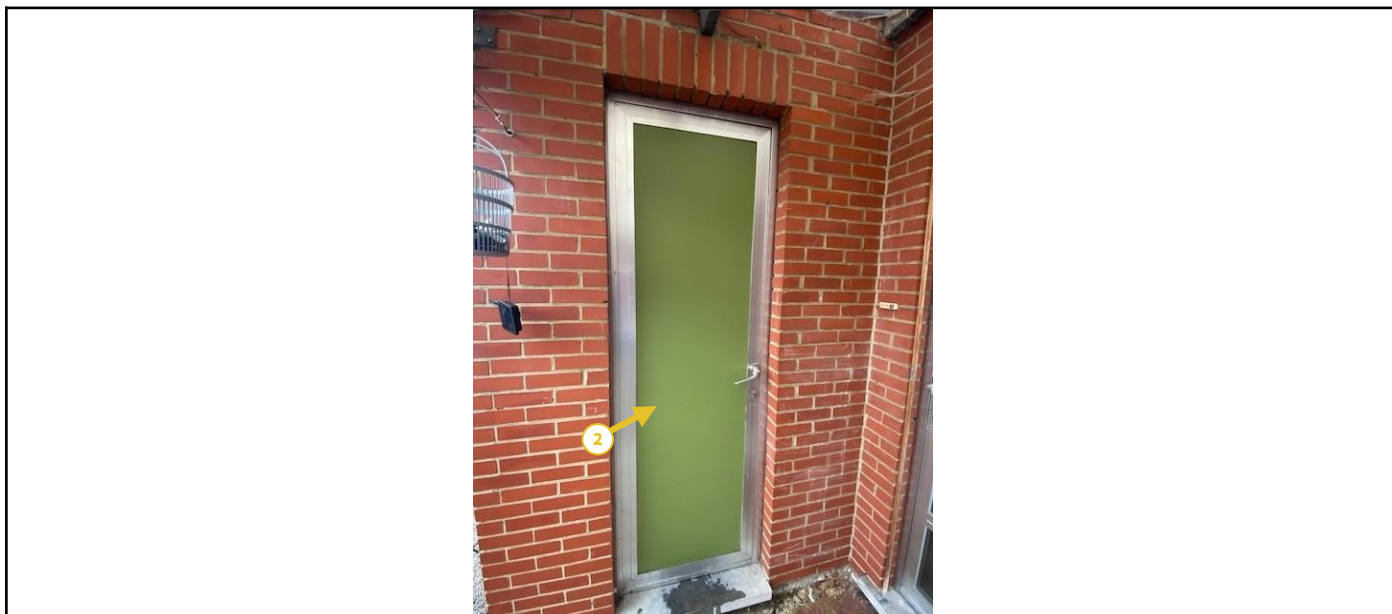
Plan 1.2: IMG_5905

Beschrijving	Type	Actie
2. Deur terras Glasal	Asbestmateriaal	Zorgvuldig beheren

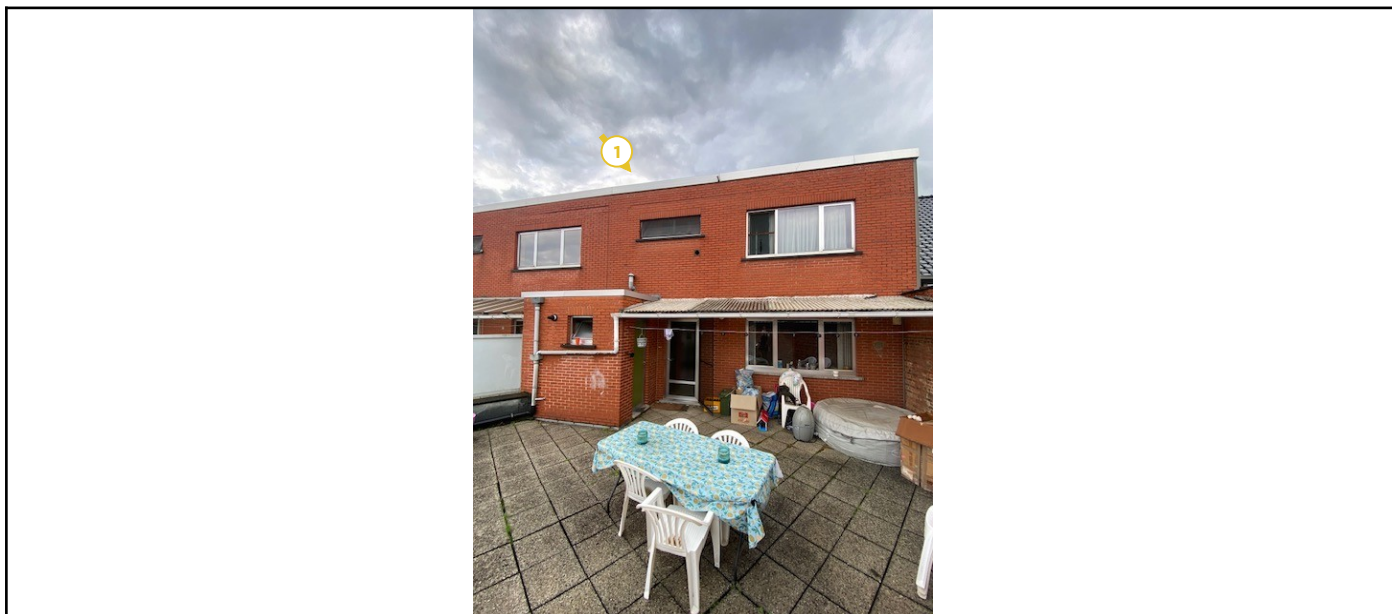
Plan 1.3: IMG_5904

Beschrijving	Type	Actie
1. roofing plat dak	Asbestmateriaal	Zorgvuldig beheren

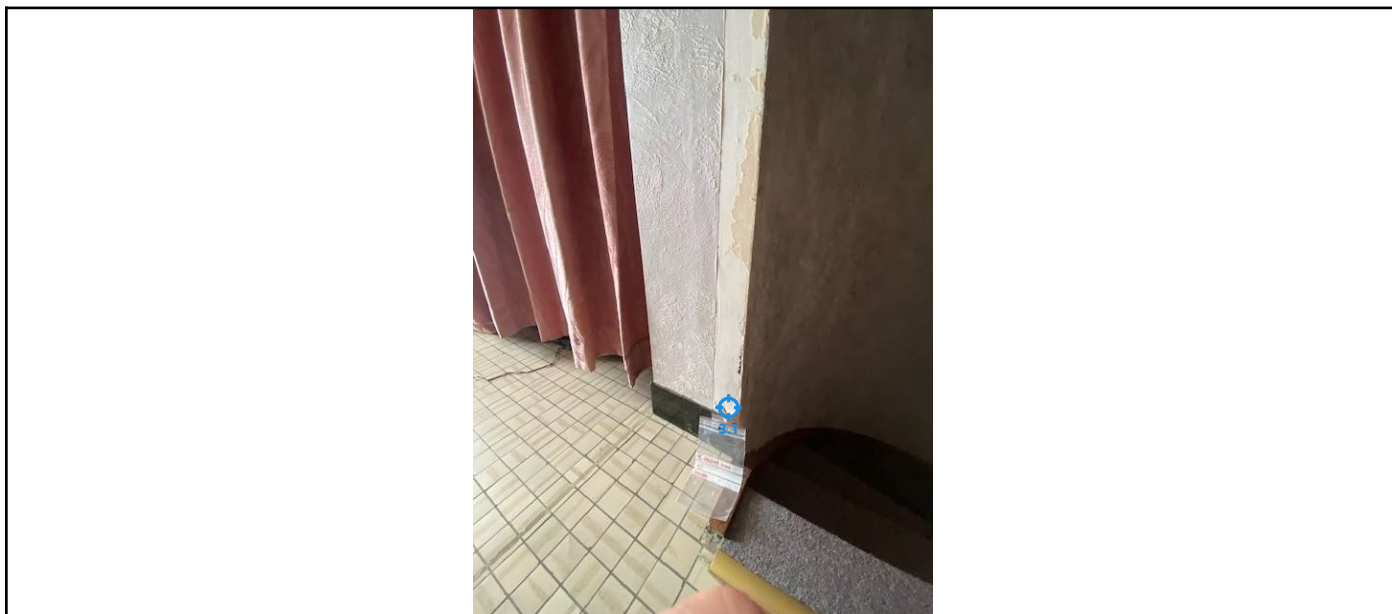
Plan 1.4: IMG_5921

Beschrijving	Type	Actie
3. PS pleister muur app4 +0	Geen asbest	-
3.1 Code: LB.3.280723.03646.	Puntmonster	-

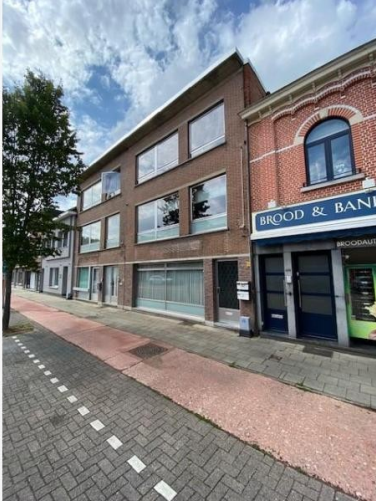
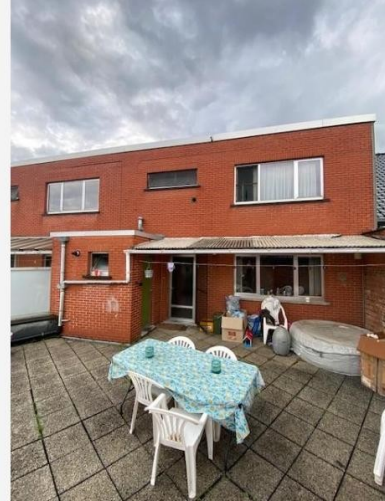
Het asbestmateriaal valt onder de mijlpaal van 2040.

Zorgvuldig beheren

Eindbeoordeling materiaalrisico	Zeer laag materiaalrisico en/of zeer lage kans op vezelvrijgave
---------------------------------	---

Gebondenheid	Categorie 1: hechtgebonden in oorsprong
Asbestsoort (vezeltype)	Alleen chrysotiel
Asbestconcentratie	Laag (< 50%)
Afschermingsgraad van het gehele materiaal	Stootvaste afscherming of omkasting
Toestand van het materiaal	Onbeschadigd, niet verweerd

Beschrijving	roofing plat dak
Omgeving	Buiten
Primaire drager	Plat dak
Asbestmateriaal	Dak- en gevelbekleding - Roofing
Bindmiddel van asbestmateriaal	Bitumen (roofing, teer, asfalt)
Gebondenheid op basis van bindmiddel	Hecht
Hoeveelheid (oppervlakte - aantal)	<ul style="list-style-type: none">• 120,00 m² - 1 stuk
Totale oppervlakte	120,00 m ²
Eenvoudig bereikbaar	Nee <ul style="list-style-type: none">• Het asbestmateriaal is bedekt (uitgezonderd laag verf, coating, behang, kunststof, textiel) en het wegnemen van het bedekkende materiaal kan niet zonder het bedekkende materiaal te beschadigen.
Bevestigingswijze	<ul style="list-style-type: none">• Onbekend
Identificatiemethode	Vaststelling zonder monstername Motivatie: Groot risico op structurele gevolgschade (lekschade, werking installatie,...)
Destructieve handeling voor identificatie	Nee
Opmerking	De kans is zeer klein dat de roofing asbestverdacht zou zijn. Er is een staalname gedaan van roofing aanwezig op het terras, het resultaat is negatief op asbest.

- Momenteel zijn er geen maatregelen te hanteren.
- Voer bijkomende staalname(s) uit.

- Eenvoudige handelingen: mag via doe-het-zelf of door werknemer(s) met opleidingsattest eenvoudige handelingen
stappenplan Indien de roofing asbesthoudend zou zijn:

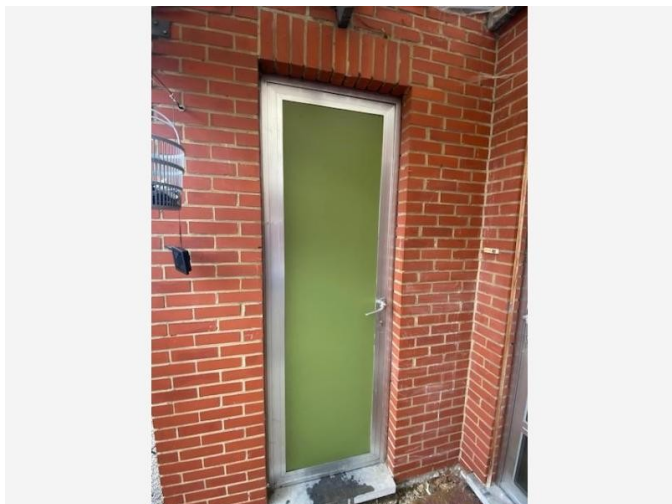
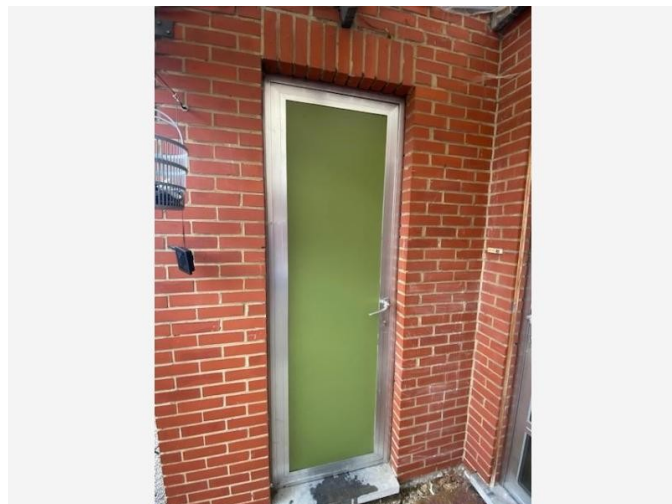
Het asbestmateriaal valt onder de mijlpaal van 2040.

Zorgvuldig beheren

Eindbeoordeling materiaalrisico	Zeer laag materiaalrisico en/of zeer lage kans op vezelvrijgave
Opmerking	De deur bevindt zich in goede staat.

Gebondenheid	Categorie 1: hechtgebonden in oorsprong
Asbestsoort (vezeltype)	Alleen chrysotiel
Asbestconcentratie	Laag (< 50%)
Afschermingsgraad van het gehele materiaal	Stootvaste afscherming of omkasting
Toestand van het materiaal	Onbeschadigd, niet verweerd

Beschrijving	Deur terras Glasal
Omgeving	Buiten
Primaire drager	Wandopening verticaal (raam, deur, ...)
Asbestmateriaal	Plaat, paneel, tablet - Geëmailleerd, type Glasal
Bindmiddel van asbestmateriaal	Cement
Gebondenheid op basis van bindmiddel	Hecht
Hoeveelheid (oppervlakte - dikte - aantal)	• 2,00 m ² - 1,99 cm - 1 stuk
Totaal volume	0,04 m ³

- Zorg voor een veilig beheer. Vermijd het beschadigen van het asbestmateriaal. Controleer de toestand jaarlijks op wijzigingen.
- Zorg voor een veilig beheer en verwijder dit asbestmateriaal wanneer het bij werken eenvoudig bereikbaar wordt. Controleer de toestand jaarlijks op wijzigingen.

- Eenvoudige handelingen: mag via doe-het-zelf of door werknemer(s) met opleidingsattest eenvoudige handelingen
De deur mag zorgvuldig zelf verwijderd worden.
belangrijk is de glasal plaat niet te breken of beschadigen!
Zorg altijd voor de correcte veiligheidsmaatregelen en draag gezichtsbescherming.

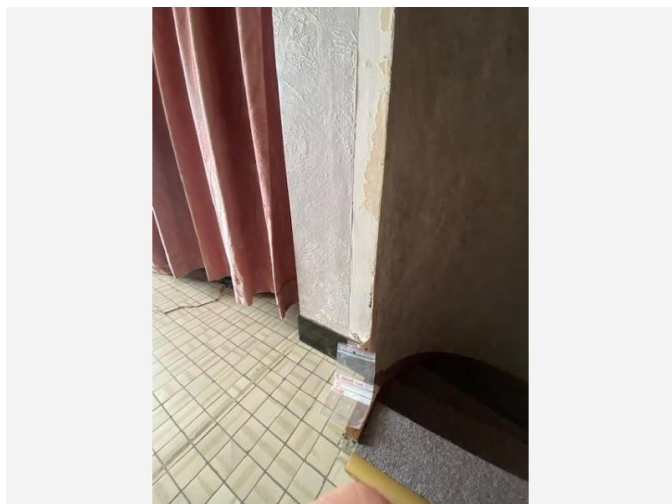
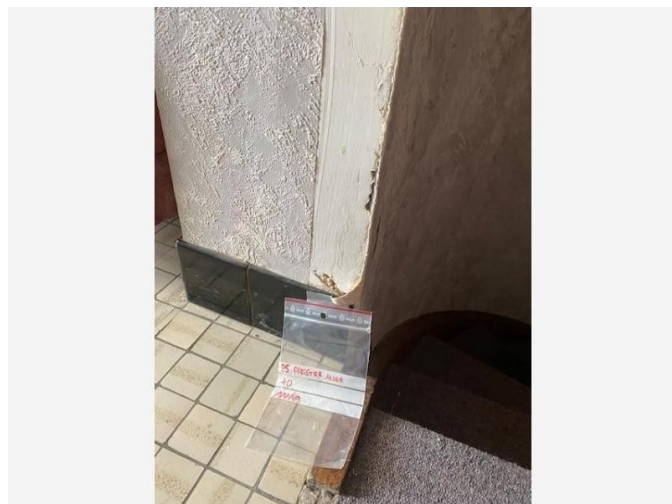
Geen asbest

#	Type	Referentie	Resultaat
3.1	Puntmonster	LB.3.280723.03646.	Geen asbest

Beschrijving	PS pleister muur app4 +0
Omgeving	Binnen
Primaire drager	Binnenwand
Bindmiddel van materiaal	Gips - kalk

Gebondenheid op basis van bindmiddel	Niet-hechtgebonden
Hoeveelheid (oppervlakte - dikte - aantal)	• 0,10 m ² - 1,00 cm - 1 stuk
Totaal volume	0,001 m ³
Identificatiemethode	Vaststelling met monstername
Destructieve handeling voor identificatie	Nee
Opmerking	Het bemonstede materiaal is niet asbestverdacht.

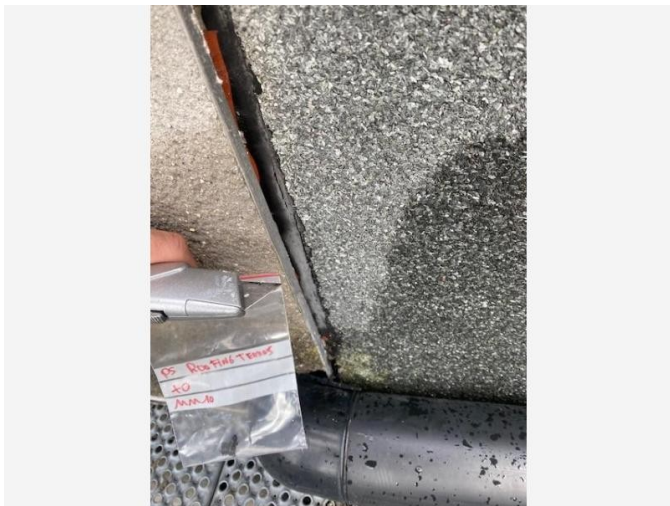
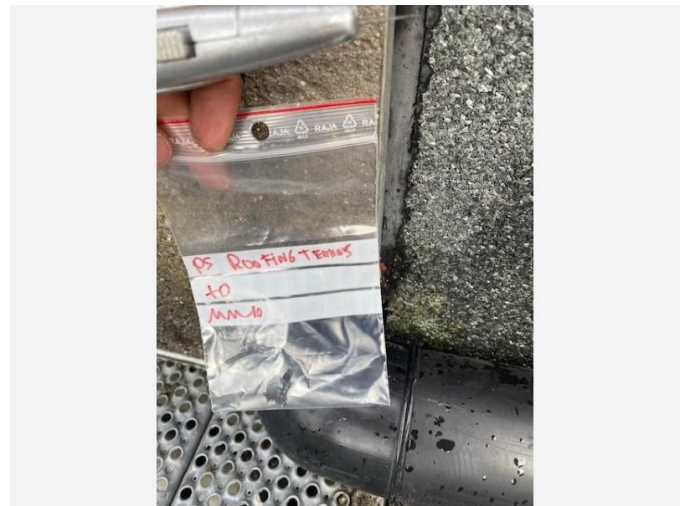
Geen asbest

#	Type	Referentie	Resultaat
4.1	Puntmonster	LB.3.280723.03646	Geen asbest

Beschrijving	roofing terras
Omgeving	Buiten
Primaire drager	Wand buitenschil
Bindmiddel van materiaal	Bitumen (roofing, teer, asfalt)

Gebondenheid op basis van bindmiddel	Hecht
Hoeveelheid (oppervlakte - aantal)	• 5,00 m ² - 1 stuk
Totale oppervlakte	5,00 m ²
Identificatiemethode	Vaststelling met monstername
Destructieve handeling voor identificatie	Ja
Opmerking	Het bemonstede materiaal is niet asbestverdacht.
