# Asbestinventarisatetest

Ballaarstraat 14, 3270 Scherpenheuvel-Zichem

Attestnummer : 20230918-000128.000

## Niet-asbestveilig

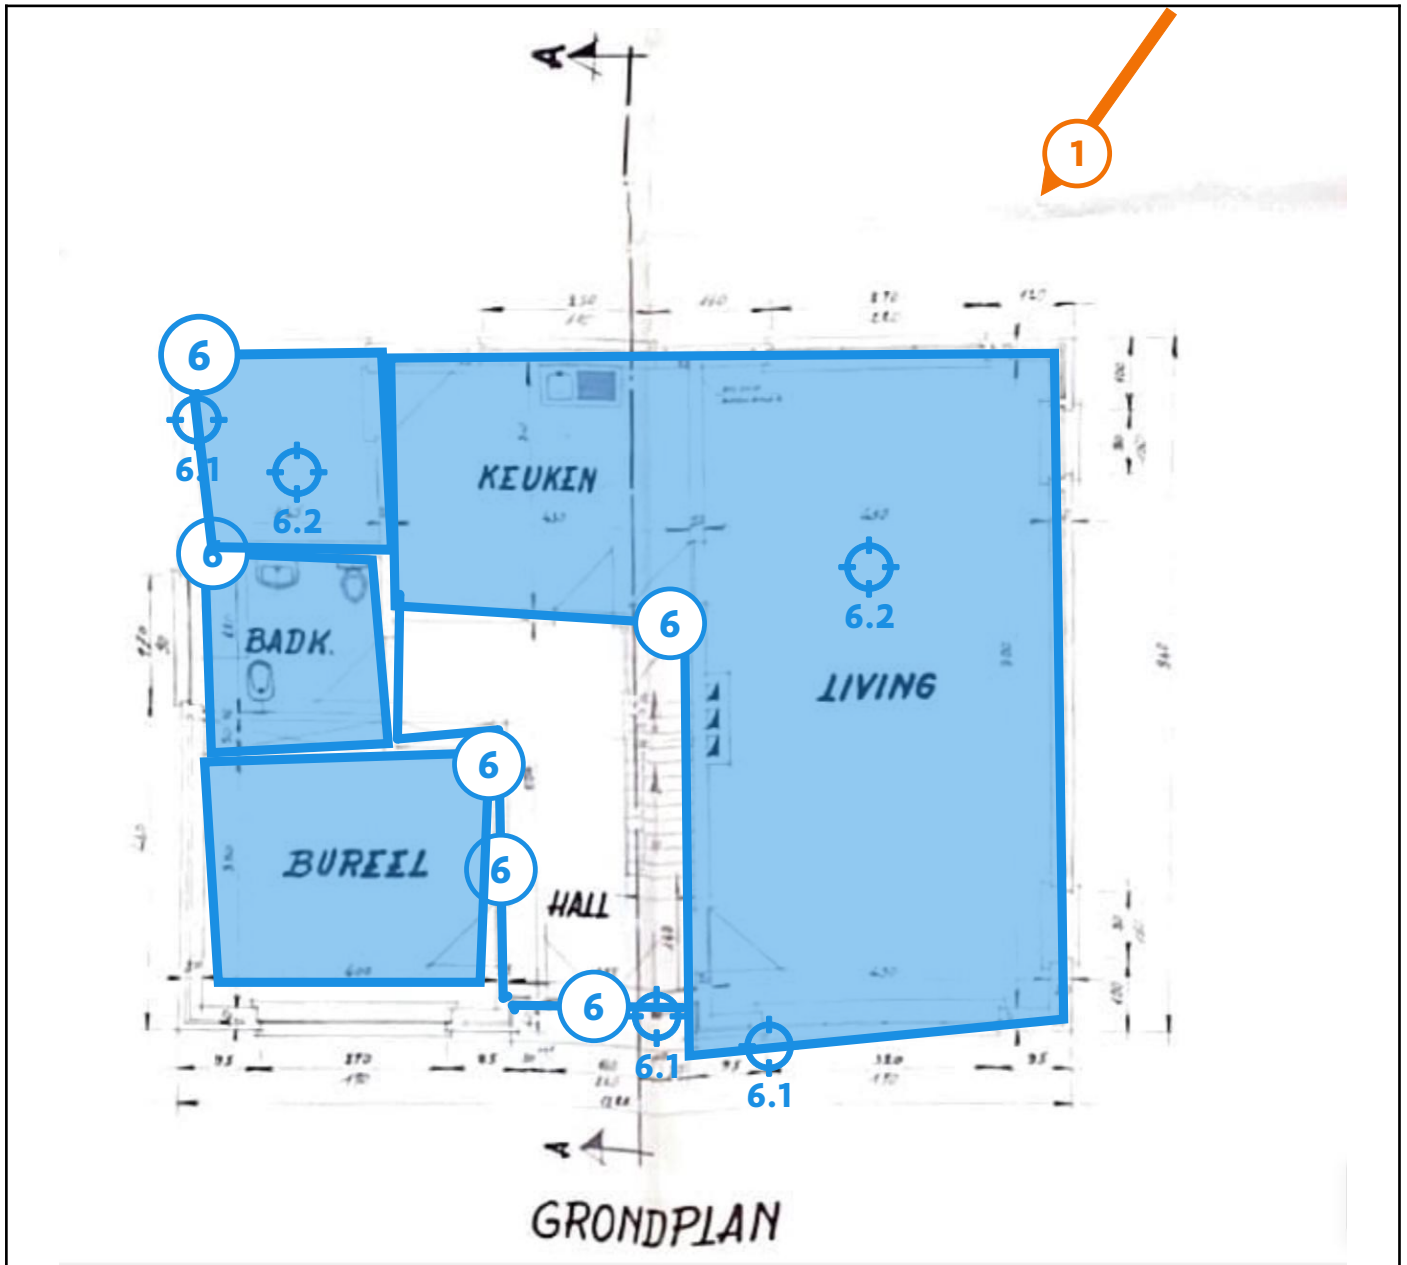
# Plan 1.1: Gelijkvloers

Beschrijving	Type	Actie
1. Leien	Asbestmateriaal	<a href="#">Verwijderen</a>
6. Pleisterwerk	Geen asbest	-
6.1 Code: 1	Mengmonster	-
6.2 Code: 2	Mengmonster	-

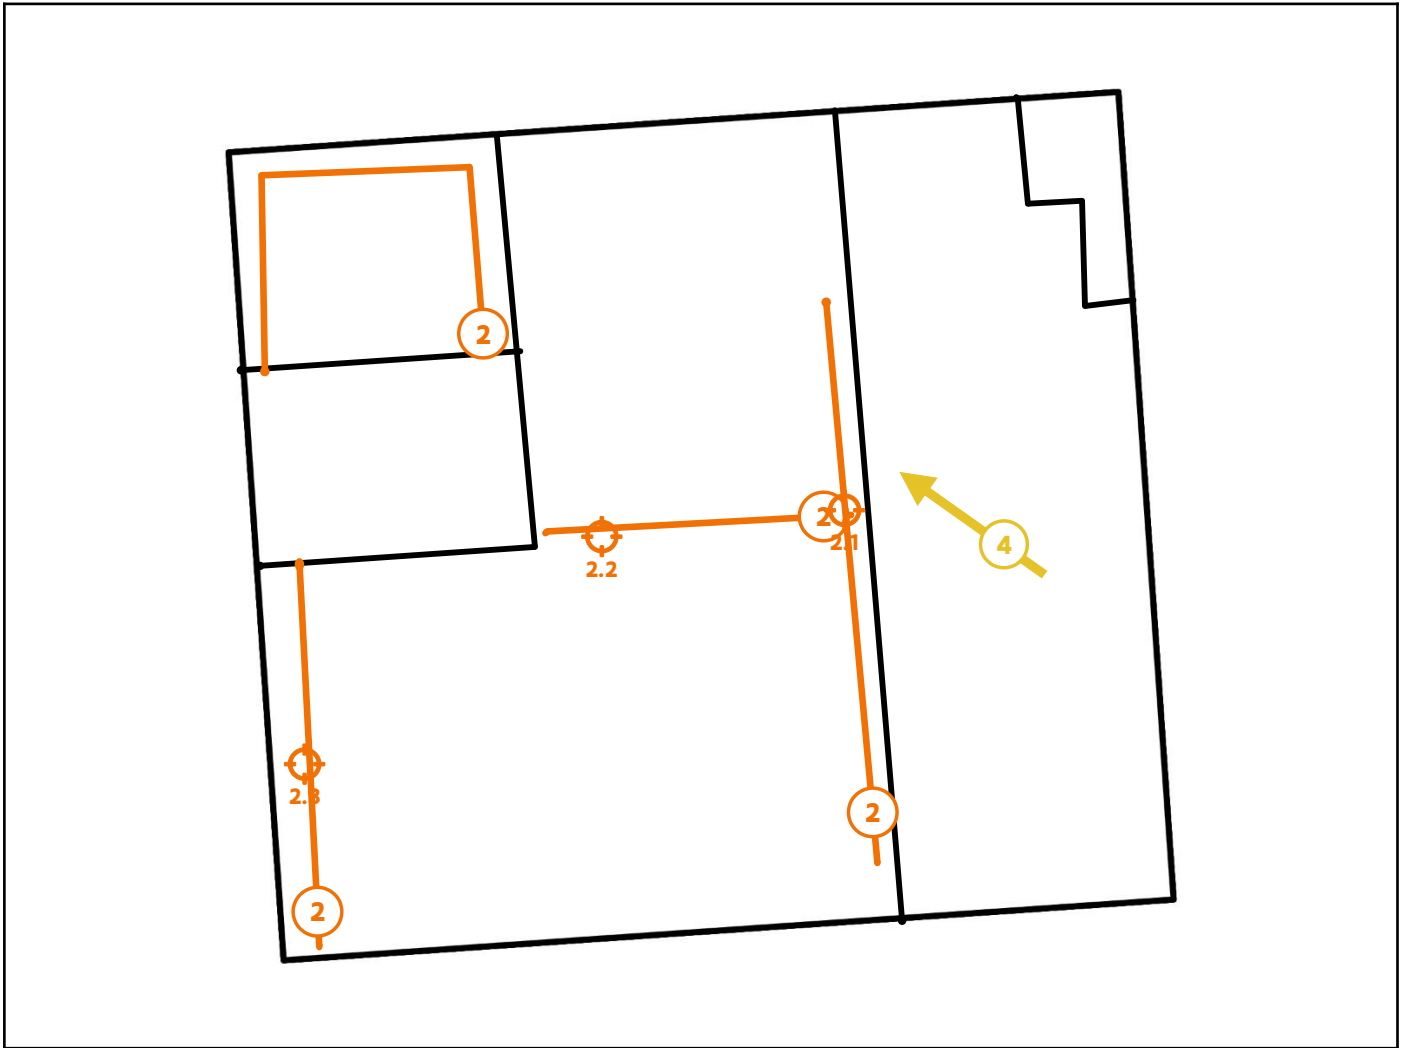
## Plan 1.3: kelder

Beschrijving	Type	Actie
2. Leidingisolatie	Asbestmateriaal	Verwijderen
2.1 Code: 3	Puntmonster	-
2.2 Code: 4	Puntmonster	-
2.3 Code: 5	Puntmonster	-
4. Funderingspaal	Asbestmateriaal	Zorgvuldig beheren

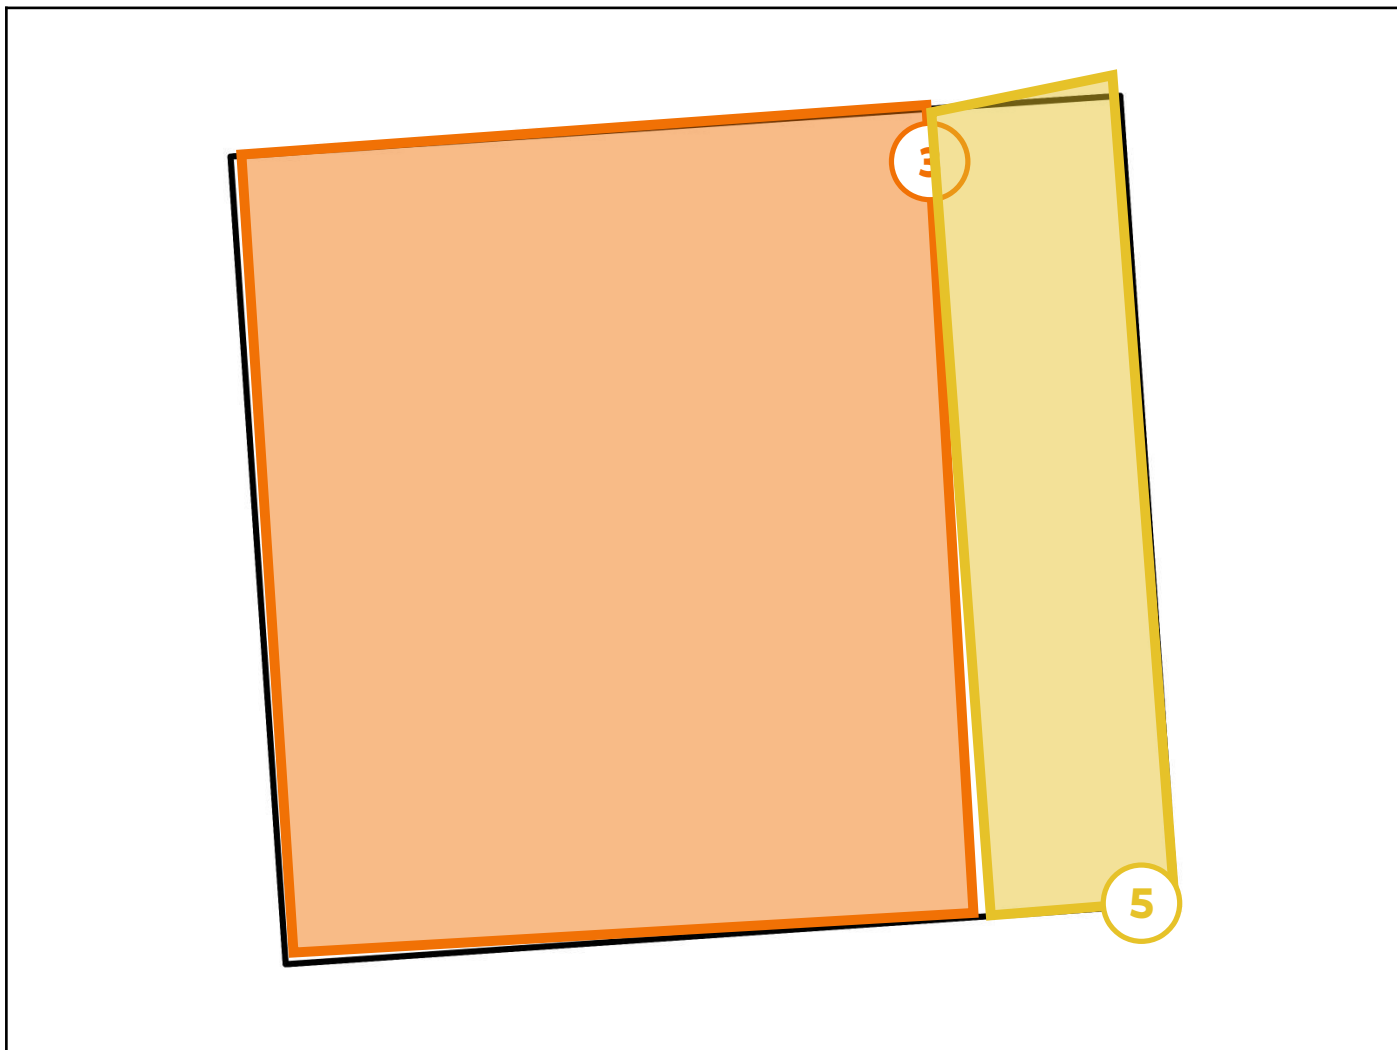
## Plan 1.4: Dak

Beschrijving	Type	Actie
3. Leien	Asbestmateriaal	Verwijderen
5. Roofing	Asbestmateriaal	Zorgvuldig beheren

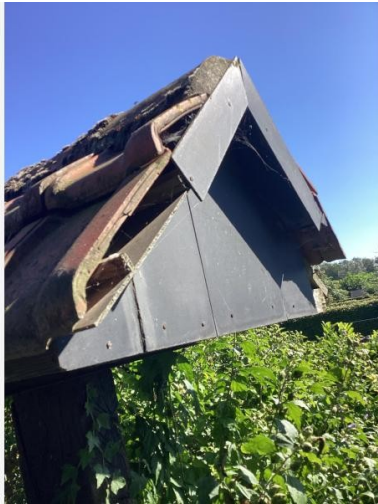
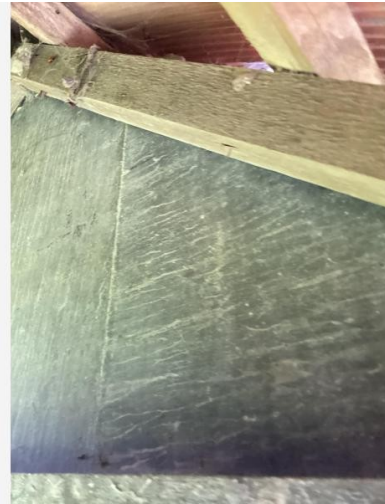
Het asbestmateriaal valt onder de mijlpaal van 2034.

Verwijderen

Eindbeoordeling materiaalrisico	Laag materiaalrisico en/of verlaagde kans op vezelvrijgave
---------------------------------	--

Gebondenheid	Categorie 1: hechtgebonden in oorsprong
Asbestsoort (vezeltype)	Crocidoliet aanwezig
Asbestconcentratie	Laag (< 50%)
Afschermingsgraad van het gehele materiaal	Geheel of deels vrij aan de buitenlucht
Toestand van het materiaal	Licht beschadigd, licht verweerd. Intact materiaal type Pical – asbestboard of categorie III 'gebondenheid'

Beschrijving	Leien
Omgeving	Buiten
Primaire drager	Tuin stuk
Asbestmateriaal	Dak- en gevelbekleding - Lei, shingle
Bindmiddel van asbestmateriaal	Cement
Gebondenheid op basis van bindmiddel	Hecht
Hoeveelheid (oppervlakte - aantal)	• 1,00 m <sup>2</sup> - 1 stuk
Totale oppervlakte	1,00 m <sup>2</sup>
Eenvoudig bereikbaar	Ja
Bevestigingswijze	• Genageld, geniet
Identificatiemethode	Vaststelling zonder monstername

- Zorg voor een veilig beheer. Vermijd het beschadigen van het asbestmateriaal. Controleer de toestand jaarlijks op wijzigingen.

- Eenvoudige handelingen: mag via doe-het-zelf of door werknemer(s) met opleidingsattest eenvoudige handelingen  
Verwijder de toepassing zonder deze te beschadigen.

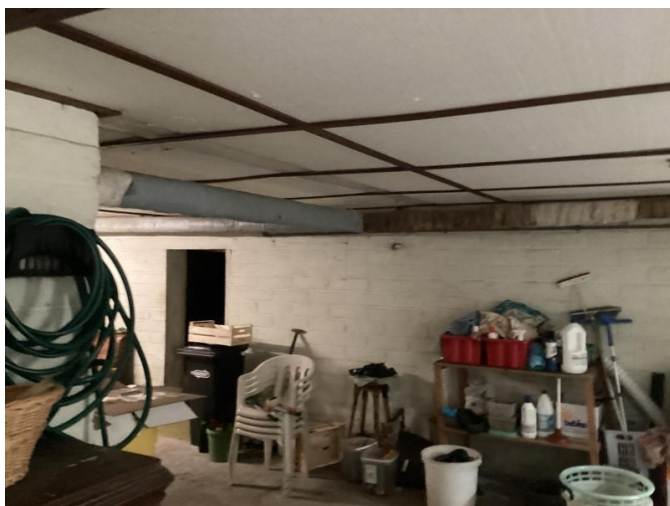
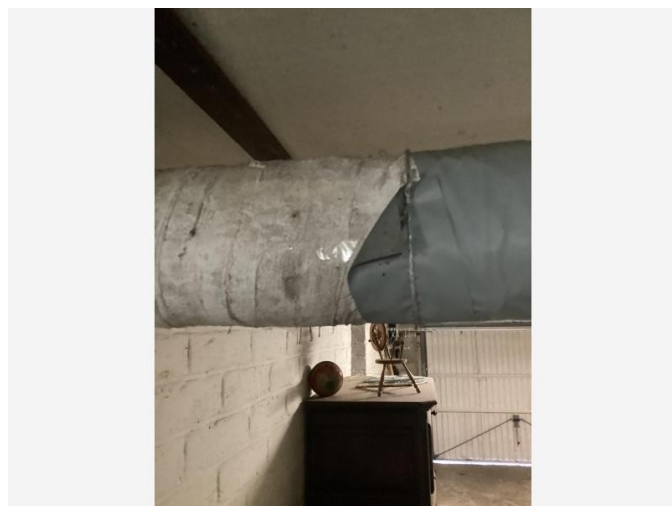
Het asbestmateriaal valt onder de mijlpaal van 2034.

Verwijderen

Eindbeoordeling materiaalrisico	Verhoogd materiaalrisico en/of verhoogde kans op vezelvrijgave
---------------------------------	--

Gebondenheid	Categorie 2: niet-hechtgebonden met matrix
Asbestsoort (vezeltype)	Amfibool aanwezig, uitgezonderd crocidoliet
Asbestconcentratie	Hoog ( $\geq 50\%$ )
Afschermingsgraad van het gehele materiaal	Geheel of deels (ook) vrij aan de binnenlucht
Toestand van het materiaal	Licht beschadigd, licht verweerd. Intact materiaal type Pical – asbestboard of categorie III 'gebondenheid'

#	Type	Referentie	Resultaat
2.1	Puntmonster	3	Amosiet
2.2	Puntmonster	4	Amosiet
2.3	Puntmonster	5	Geen asbest

Beschrijving	Leidingisolatie
Omgeving	Binnen
Primaire drager	HVAC infrastructuur en uitrusting
Asbestmateriaal	In-situ afwerkingslagen - Thermische isolatie
Bindmiddel van asbestmateriaal	Gips - kalk

- Zorg voor een veilig beheer. Vermijd het beschadigen van het asbestmateriaal. Controleer de toestand jaarlijks op wijzigingen.

- Hermetische zone (erkend asbestverwijderaar)  
Deze toepassing kan enkel verwijderd worden door een erkende asbestverwijderaar.

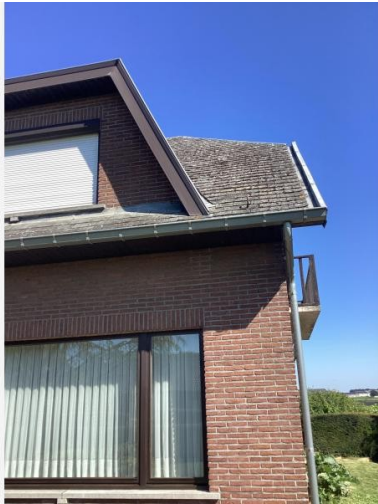
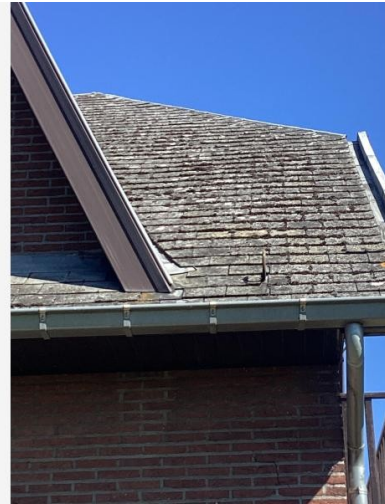
Het asbestmateriaal valt onder de mijlpaal van 2034.

Verwijderen

Eindbeoordeling materiaalrisico	Laag materiaalrisico en/of verlaagde kans op vezelvrijgave
---------------------------------	--

Gebondenheid	Categorie 1: hechtgebonden in oorsprong
Asbestsoort (vezeltype)	Crocidoliet aanwezig
Asbestconcentratie	Laag (< 50%)
Afschermingsgraad van het gehele materiaal	Geheel of deels vrij aan de buitenlucht
Toestand van het materiaal	Licht beschadigd, licht verweerd. Intact materiaal type Pical – asbestboard of categorie III 'gebondenheid'

Beschrijving	Leien
Omgeving	Buiten
Primaire drager	Schuin dak
Asbestmateriaal	Dak- en gevelbekleding - Lei, shingle
Bindmiddel van asbestmateriaal	Cement
Gebondenheid op basis van bindmiddel	Hecht
Hoeveelheid (oppervlakte - aantal)	<ul style="list-style-type: none"> <li>180,00 m<sup>2</sup> - 1 stuk</li> </ul>
Totale oppervlakte	180,00 m <sup>2</sup>
Eenvoudig bereikbaar	Ja
Bevestigingswijze	<ul style="list-style-type: none"> <li>Genageld, geniet</li> </ul>

- Zorg voor een veilig beheer. Vermijd het beschadigen van het asbestmateriaal. Controleer de toestand jaarlijks op wijzigingen.
- Hemelwater dat afspoelt van asbestcement daken of gevels kan asbestdeeltjes bevatten. Gebruik het enkel voor gesloten circuits (bv. spoelen toiletten). Reinig na het vervangen van het dak of de gevel de dakgoten en regenwaterput of -ton om asbesthoudend sediment of slib te verwijderen

- Eenvoudige handelingen: mag via doe-het-zelf of door werknemer(s) met opleidingsattest eenvoudige handelingen  
Verwijder de toepassing zonder te beschadigen.

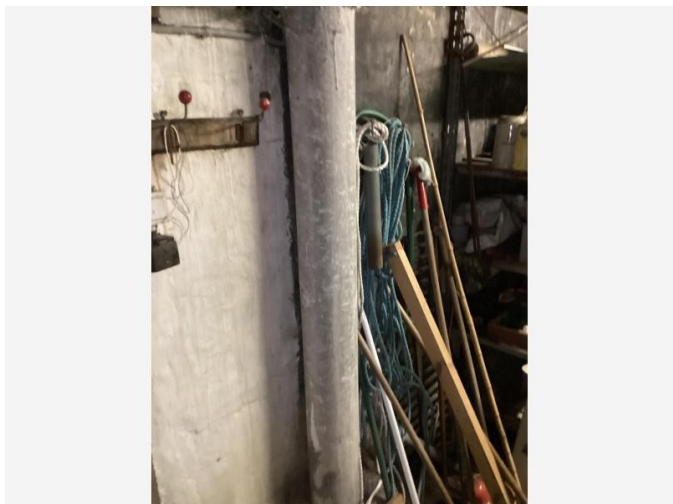
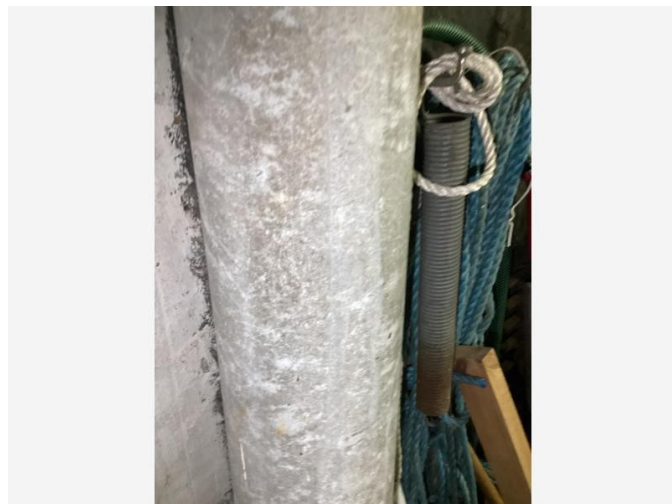
Het asbestmateriaal valt onder de mijlpaal van 2040.

Zorgvuldig beheren

Eindbeoordeling materiaalrisico	Laag materiaalrisico en/of verlaagde kans op vezelvrijgave
---------------------------------	--

Gebondenheid	Categorie 1: hechtgebonden in oorsprong
Asbestsoort (vezeltype)	Crocidoliet aanwezig
Asbestconcentratie	Laag (< 50%)
Afschermingsgraad van het gehele materiaal	Geheel of deels (ook) vrij aan de binnenlucht
Toestand van het materiaal	Onbeschadigd, niet verweerd

Beschrijving	Funderingspaal
Omgeving	Binnen
Primaire drager	Fundering-draagstructuur (horizontaal, verticaal)
Asbestmateriaal	Verloren bekisting - Buis, koker
Bindmiddel van asbestmateriaal	Cement
Gebondenheid op basis van bindmiddel	Hecht
Hoeveelheid (lengte - omtrek - dikte - aantal)	<ul style="list-style-type: none"><li>• 2,00 m - 35,00 cm - 1,00 cm - 1 stuk</li></ul>
Totaal volume	0,007 m <sup>3</sup>
Eenvoudig bereikbaar	Nee <ul style="list-style-type: none"><li>• Verwijdering tast de bouwkundige integriteit aan.</li></ul>
Bevestigingswijze	<ul style="list-style-type: none"><li>• Verlijmd, ingegoten, versmeerd</li></ul>

- Zorg voor een veilig beheer. Vermijd het beschadigen van het asbestmateriaal. Controleer de toestand jaarlijks op wijzigingen.

- Eenvoudige handelingen: mag via doe-het-zelf of door werknemer(s) met opleidingsattest eenvoudige handelingen  
Wanneer de toepassing eenvoudig bereikbaar wordt en deze verwijderd kan worden zonder beschadigingen.

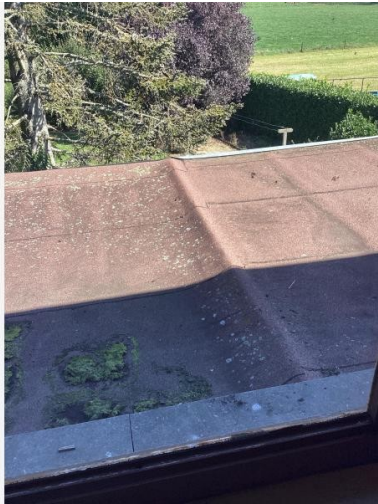
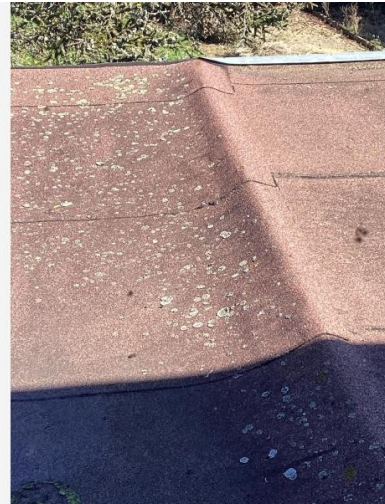
Het asbestmateriaal valt onder de mijlpaal van 2040.

Zorgvuldig beheren

Eindbeoordeling materiaalrisico	Laag materiaalrisico en/of verlaagde kans op vezelvrijgave
---------------------------------	--

Gebondenheid	Categorie 1: hechtgebonden in oorsprong
Asbestsoort (vezeltype)	Crocidoliet aanwezig
Asbestconcentratie	Laag (< 50%)
Afschermingsgraad van het gehele materiaal	Geheel of deels vrij aan de buitenlucht
Toestand van het materiaal	Licht beschadigd, licht verweerd. Intact materiaal type Pical – asbestboard of categorie III 'gebondenheid'

Beschrijving	Roofing
Omgeving	Buiten
Primaire drager	Plat dak
Asbestmateriaal	Dak- en gevelbekleding - Roofing
Bindmiddel van asbestmateriaal	Bitumen (roofing, teer, asfalt)
Gebondenheid op basis van bindmiddel	Hecht
Hoeveelheid (oppervlakte - aantal)	• 50,00 m <sup>2</sup> - 1 stuk
Totale oppervlakte	50,00 m <sup>2</sup>

- Zorg voor een veilig beheer. Vermijd het beschadigen van het asbestmateriaal. Controleer de toestand jaarlijks op wijzigingen.
- Hemelwater dat afspoelt van asbestcement daken of gevels kan asbestdeeltjes bevatten. Gebruik het enkel voor gesloten circuits (bv. spoelen toiletten). Reinig na het vervangen van het dak of de gevel de dakgoten en regenwaterput of -ton om asbesthoudend sediment of slib te verwijderen
- Voer bijkomende staalname(s) uit.

- Eenvoudige handelingen: mag via doe-het-zelf of door werknemer(s) met opleidingsattest eenvoudige handelingen  
Indien de toepassing kan verwijderd worden zonder beschadigingen.

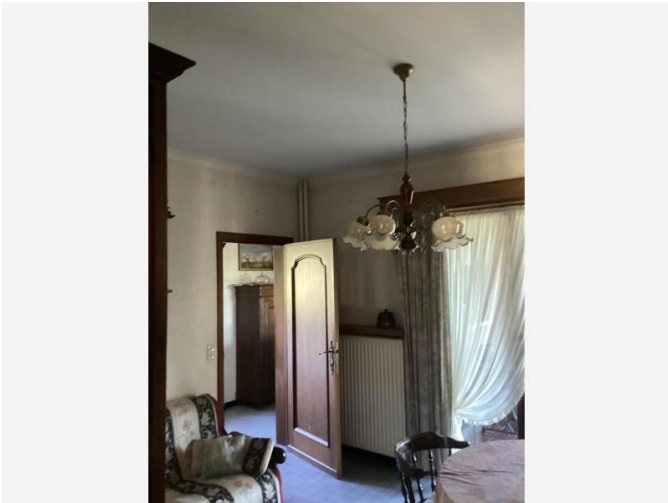
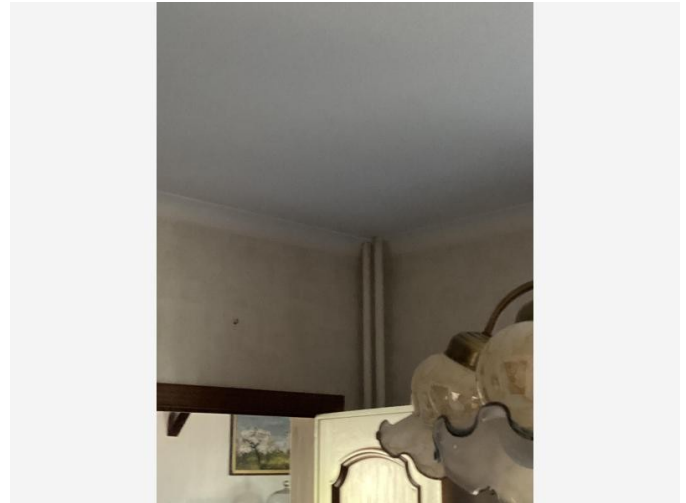
Geen asbest

#	Type	Referentie	Resultaat
6.1	Mengmonster	1	Geen asbest
6.2	Mengmonster	2	Geen asbest

Beschrijving	Pleisterwerk
Omgeving	Binnen
