# Asbestinventarisatetest

Elenstraat 2, 3270 Scherpenheuvel-Zichem

Attestnummer : 20230512-000080.000

Uitgegeven op : 12.05.2023

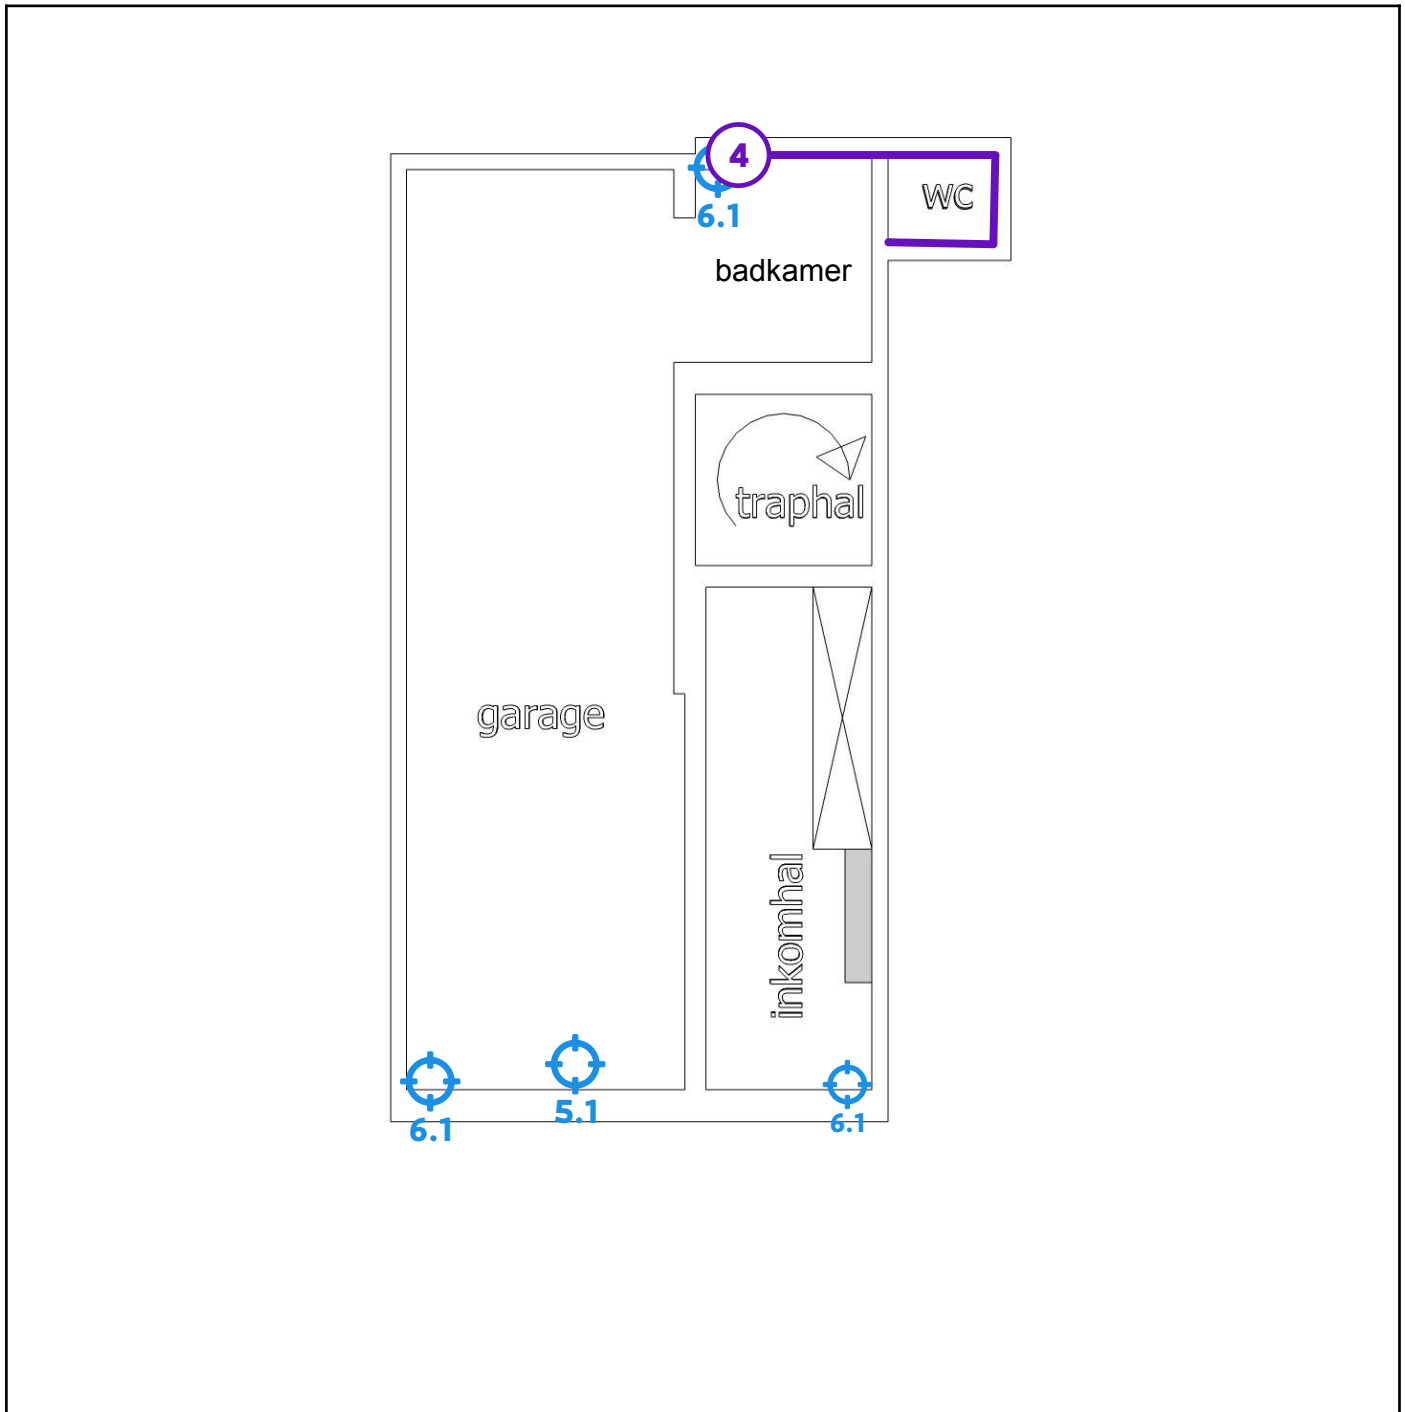
## Plan 1.2: Gelijkvloers

Beschrijving	Type	Actie
4. tegelijm achter faience tegels	Advies	-
5. M2 pleisterwerk plafond	Geen asbest	-

5.1 Code: 2.01123	Puntmonster	-
6. M1 pleisterwerk muren	Geen asbest	-
6.1 Code: 2.01122	Mengmonster	-

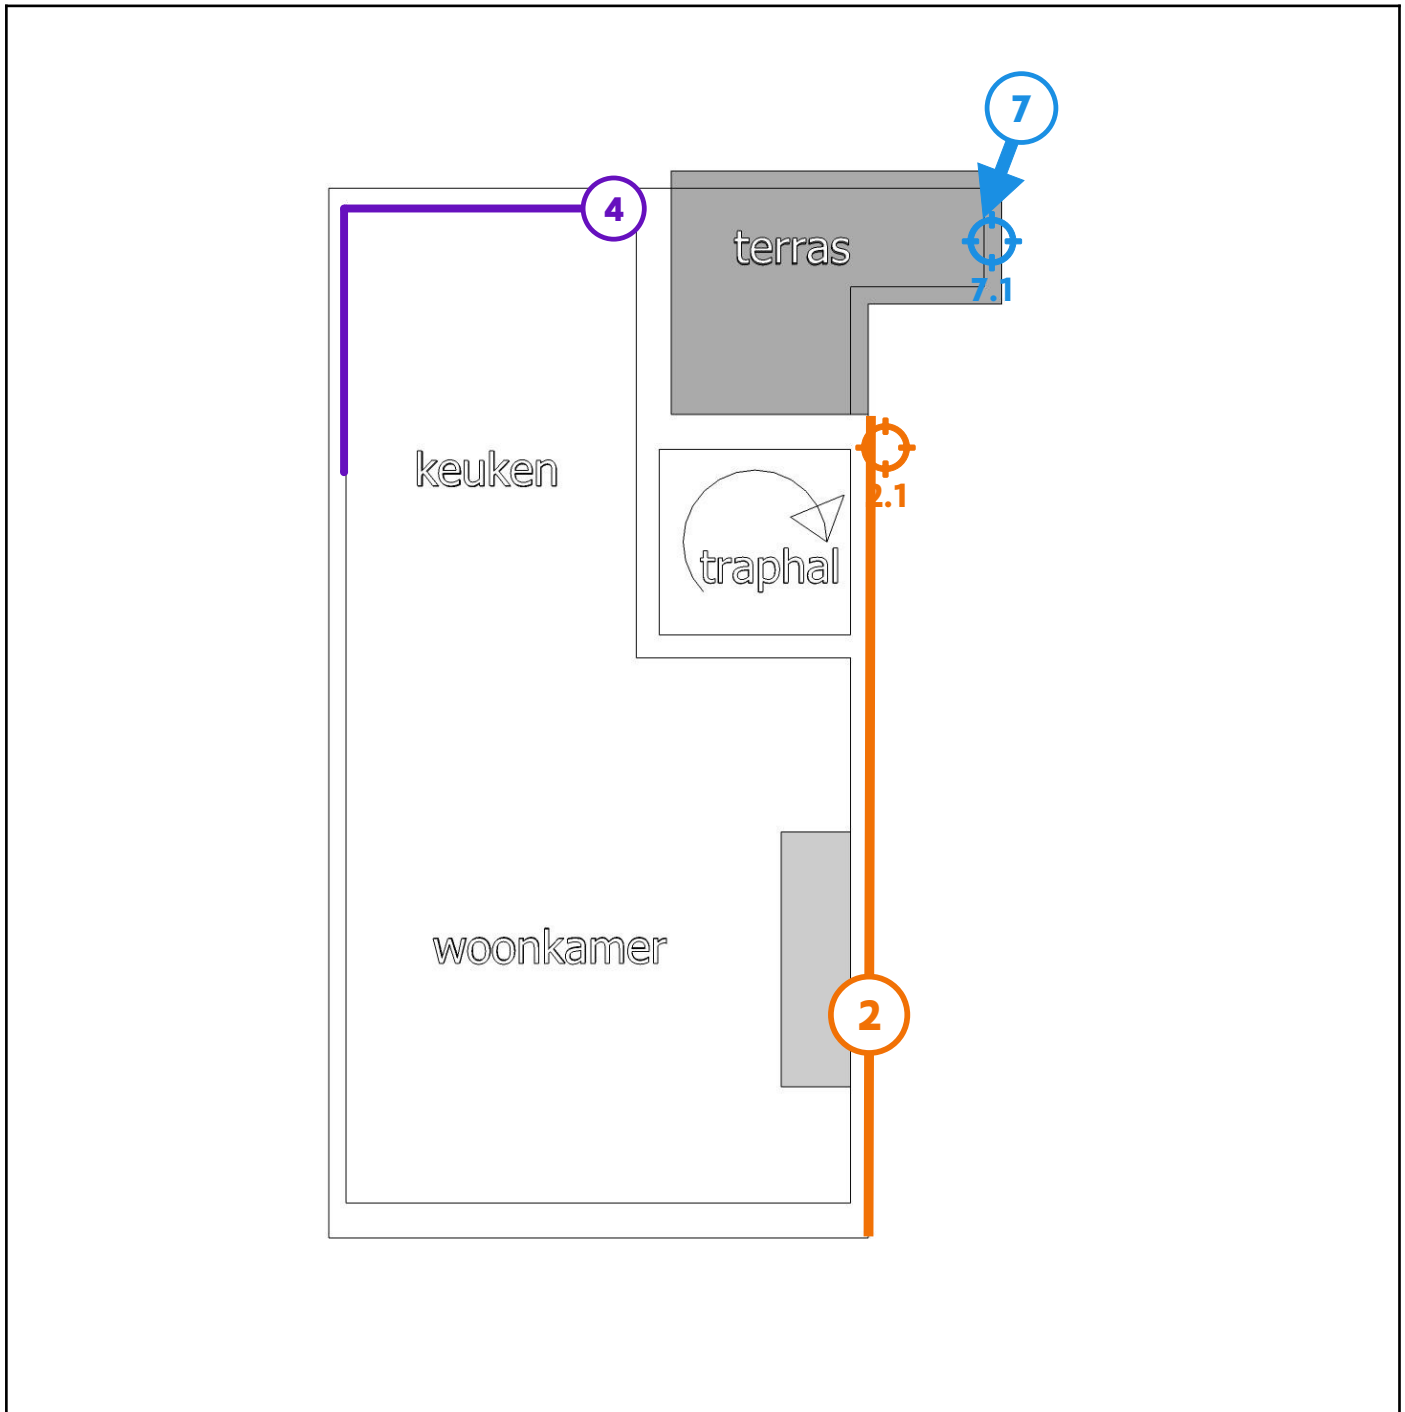
## Plan 1.3: Eerste verdieping

Beschrijving	Type	Actie
2. P2 asbestcement leien zijgevel	Asbestmateriaal	<a href="#">Verwijderen</a>
2.1 Code: 2.01125	Puntmonster	-

4. tegellijm achter faience tegels	Advies	-
7. P1 cement plaat	Geen asbest	-
7.1 Code: 2.01124	Puntmonster	-

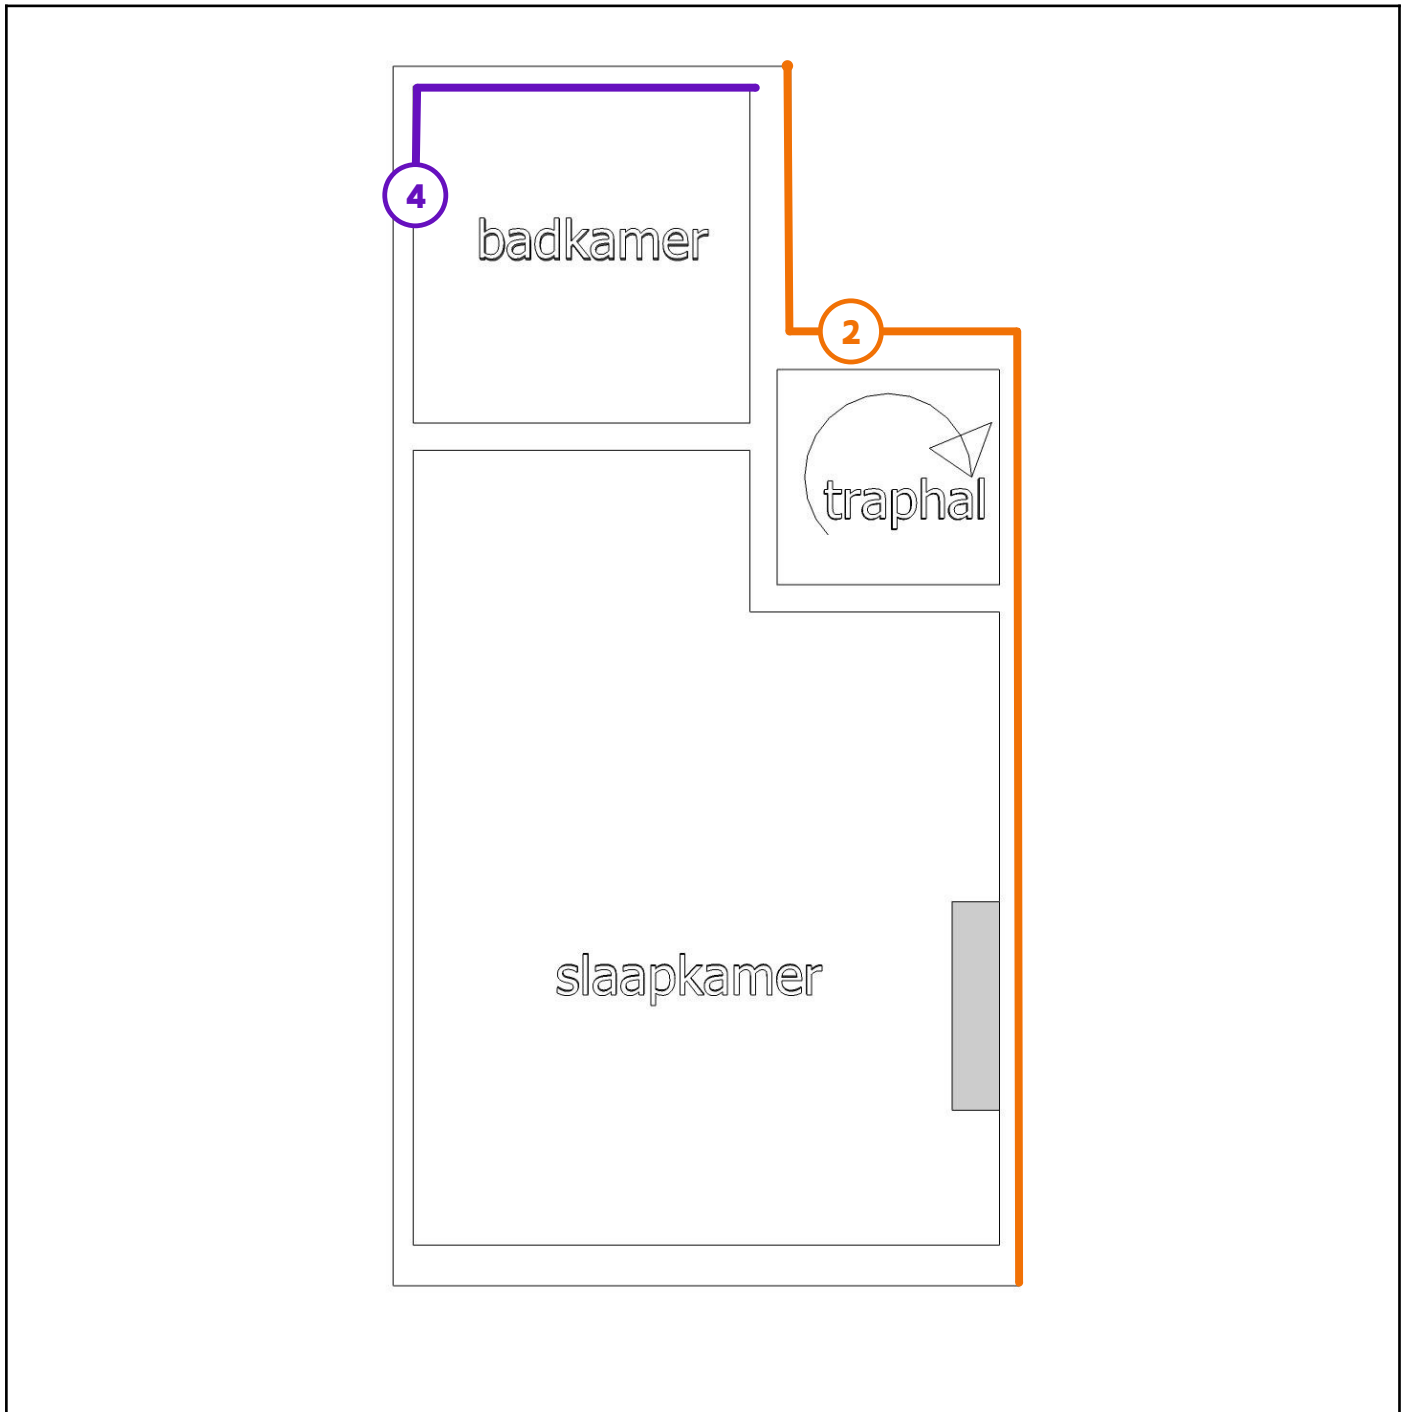
## Plan 1.4: Tweede verdieping

Beschrijving	Type	Actie
2. P2 asbestcement leien zijgevel	Asbestmateriaal	<a href="#">Verwijderen</a>
4. tegellijn achter faience tegels	Advies	-

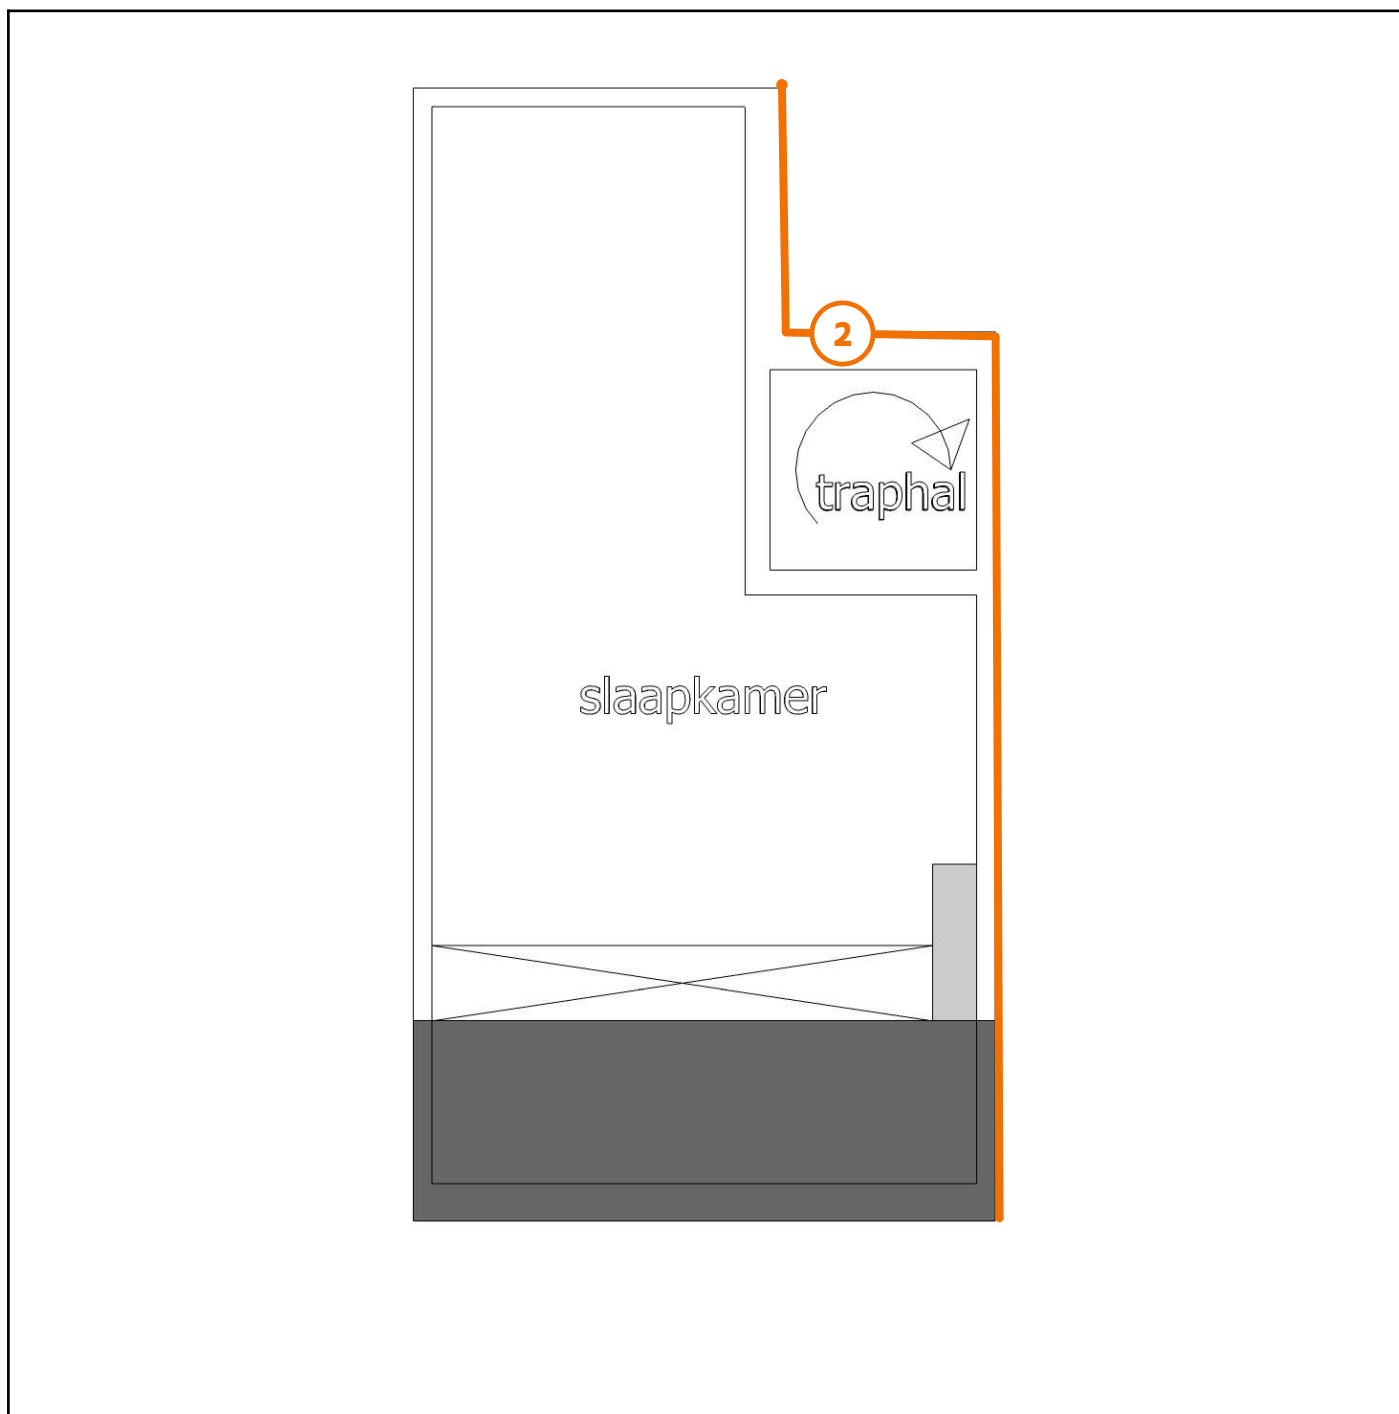
## Plan 1.5: Dakverdieping

Beschrijving	Type	Actie
2. P2 asbestcement leien zijgevel	Asbestmateriaal	<a href="#">Verwijderen</a>

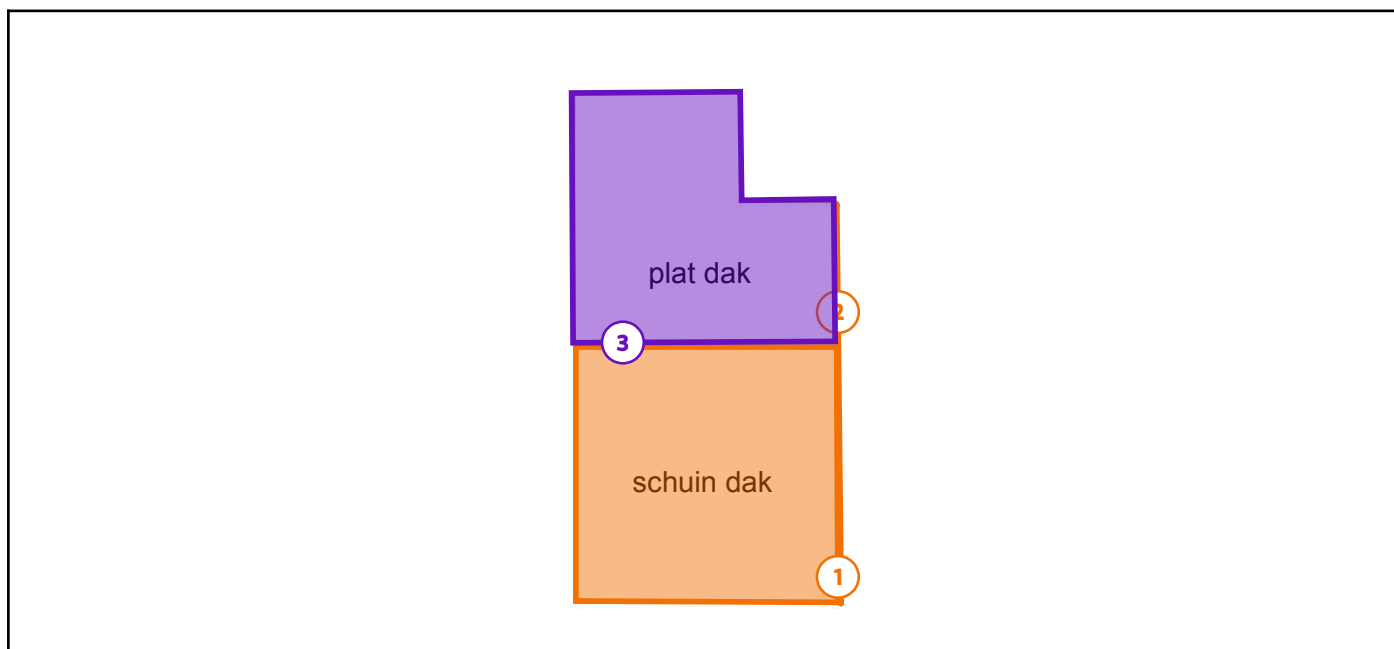
## Plan 1.6: Dak

Beschrijving	Type	Actie
1. asbestcement leien zadeldak	Asbestmateriaal	<a href="#">Verwijderen</a>
2. P2 asbestcement leien zijgevel	Asbestmateriaal	<a href="#">Verwijderen</a>
3. plat dak hoger als 3,50 meter	Beperking	-

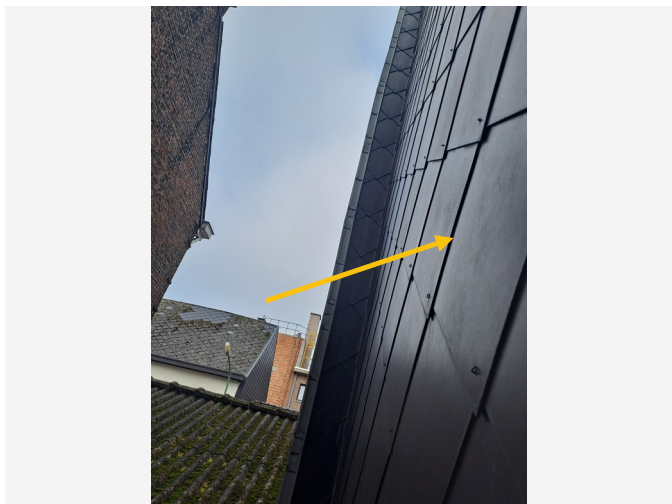
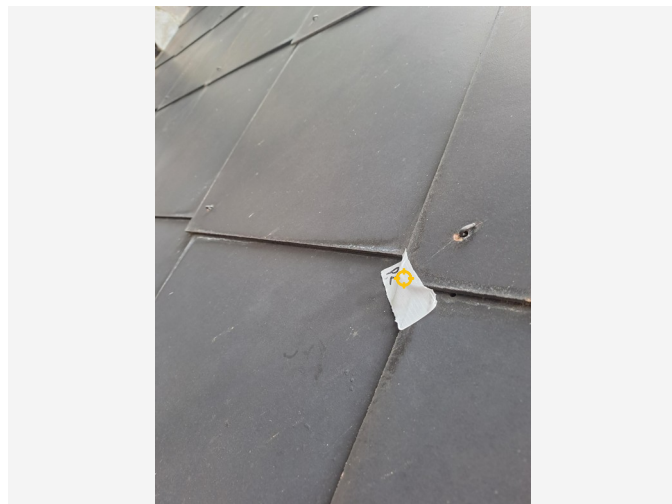
Overzichtsfoto

Detailfoto

Het asbestmateriaal valt onder de mijlpaal van 2034.

Eindbeoordeling materiaalrisico	Laag materiaalrisico en/of verlaagde kans op vezelvrijgave
---------------------------------	--

Gebondenheid	Categorie 1: hechtgebonden in oorsprong
Asbestsoort (vezeltype)	Alleen chrysotiel
Asbestconcentratie	Laag (< 50%)
Afschermingsgraad van het gehele materiaal	Geheel of deels vrij aan de buitenlucht
Toestand van het materiaal	Licht beschadigd, licht verweerd. Intact materiaal type Pical – asbestboard of categorie III 'gebondenheid'

#	Type	Referentie	Resultaat
2.1	Puntmonster	2.01125	Chrysotiel

Beschrijving	P2 asbestcement leien zijgevel
Omgeving	Buiten
Primaire drager	Wand buitenschil
Asbestmateriaal	Dak- en gevelbekleding - Lei, shingle

- Verwijder dit asbestmateriaal zo snel mogelijk. Volg de toestand goed op.
- Hemelwater dat afspoelt van asbestcement daken of gevels kan asbestdeeltjes bevatten. Gebruik het enkel voor gesloten circuits (bv. spoelen toiletten). Reinig na het vervangen van het dak of de gevel de dakgoten en regenwaterput of -ton om asbesthoudend sediment of slib te verwijderen

- Eenvoudige handelingen: mag via doe-het-zelf of door werknemer(s) met opleidingsattest eenvoudige handelingen

Hechtgebonden asbest (binnen en buiten) mag je zelf verwijderen als je de toepassing in één geheel kan verwijderen. Niet slijpen, breken of boren! Draag de juiste PBM's (persoonlijke beschermingsmiddelen). Zoals P3-masker, wegwerpoverall, wegwerphandschoenen en afspoelbare laarzen. Bevochtig eerste de toepassing zodat de vezels minder snel kunnen verspreiden. Gebruik enkel handgereedschap. Verpak deze in een dubbele zak met het gevaren teken van asbest. Kuis de omgeving op met natte doekjes. Hechtgebonden asbesttoepassingen mag je naar het containerpark afvoeren.

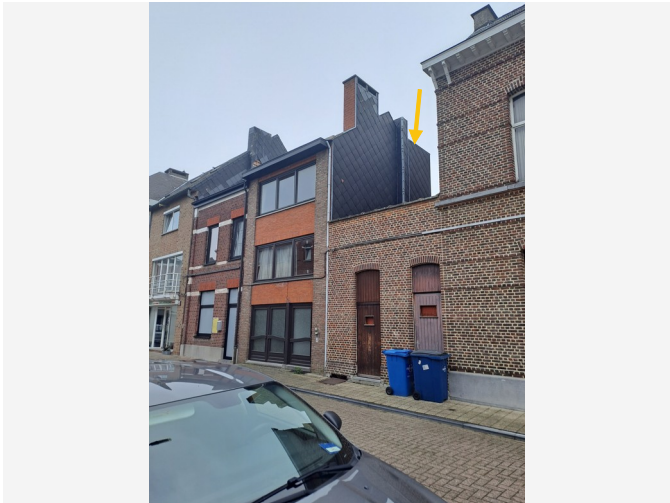
*Situeringfoto*

**Reden:** Het te onderzoeken materiaal situeert zich hoger dan 3,50 m te rekenen vanaf een veilige ondergrond

**Uitleg van de asbestdeskundige:** Het plat dak is hoger als 3,50 meter.

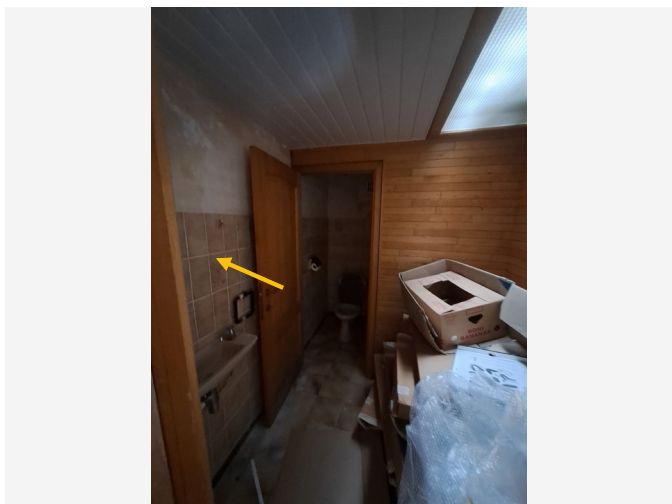
Mogelijk bevindt er zich asbestverdachte tegelijm achter de wandtegels. Dit was niet waarneembaar, er waren geen bestaande beschadigingen of openingen in de wandtegels.

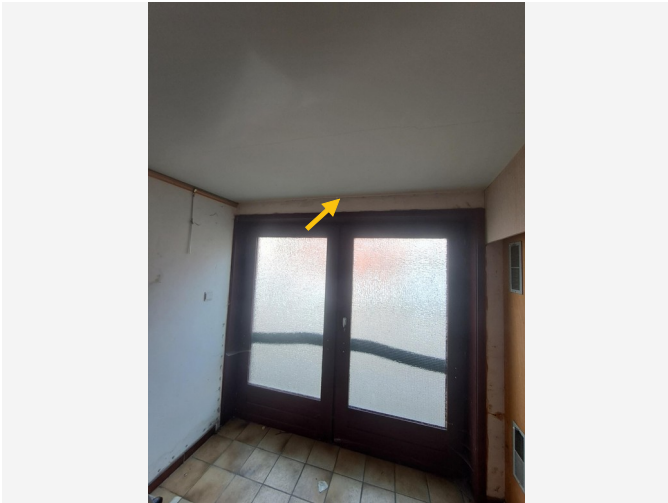
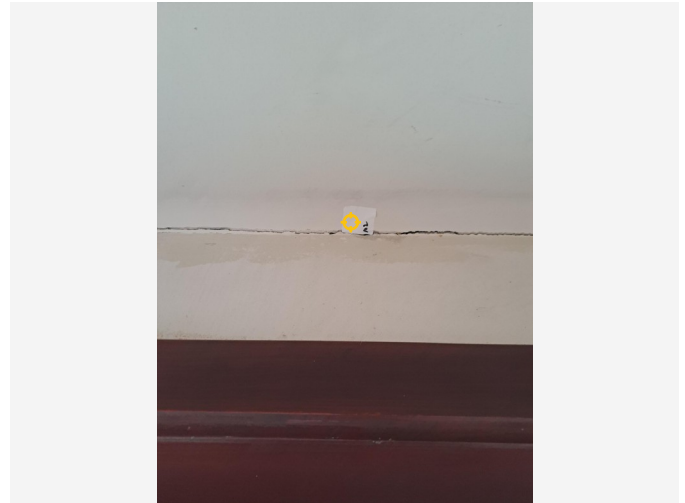
## Fiche 5: M2 pleisterwerk plafond

Geen asbest

#	Type	Referentie	Resultaat
5.1	Puntmonster	2.01123	Geen asbest

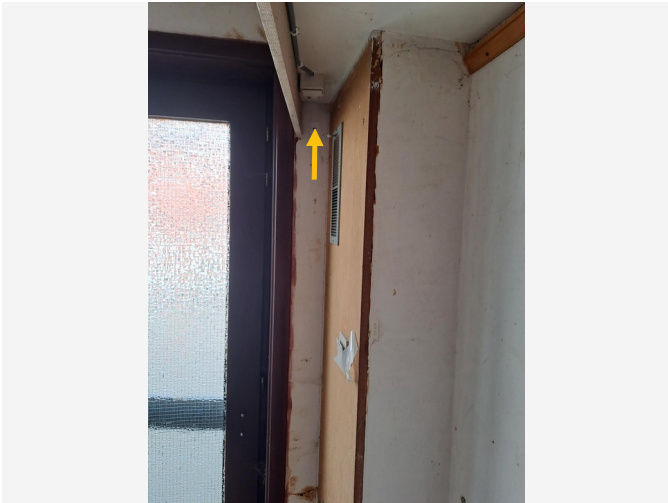
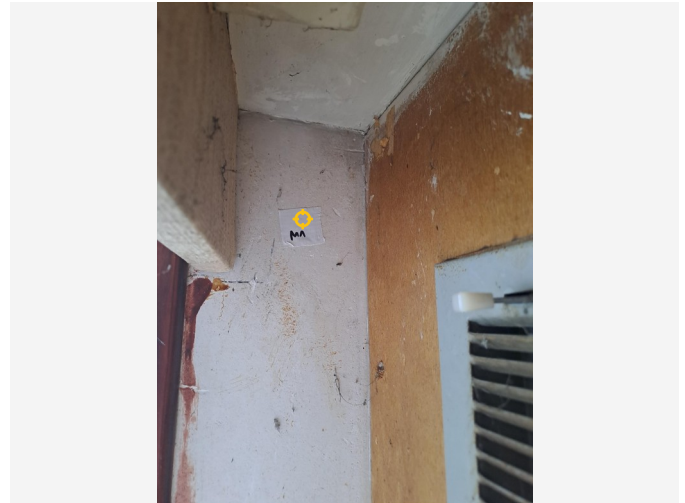
Geen asbest

#	Type	Referentie	Resultaat
6.1	Mengmonster	2.01122	Geen asbest

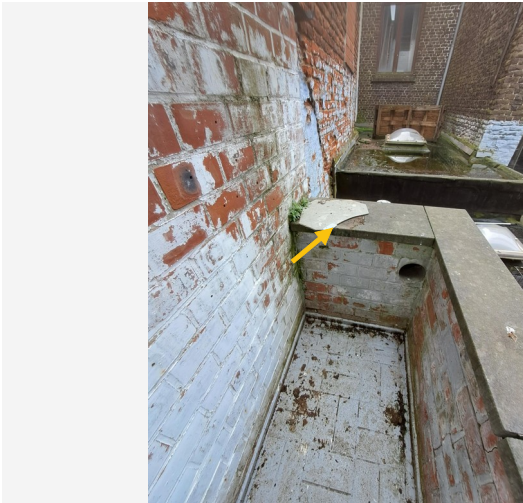
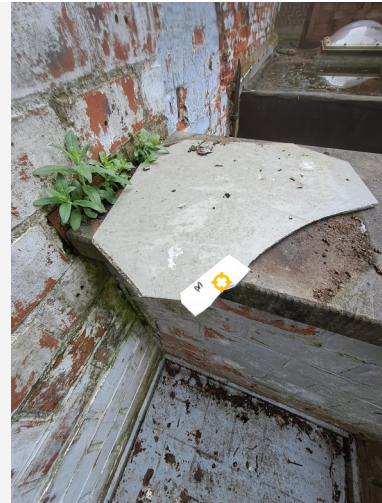
Afvalstof, geen asbest

#	Type	Referentie	Resultaat
7.1	Puntmonster	2.01124	Geen asbest
