# Asbestinventarisatetest

Gijmelbergstraat 49, 3201 Aarschot

Attestnummer : 20230526-000299.000

Uitgegeven op : 26.05.2023

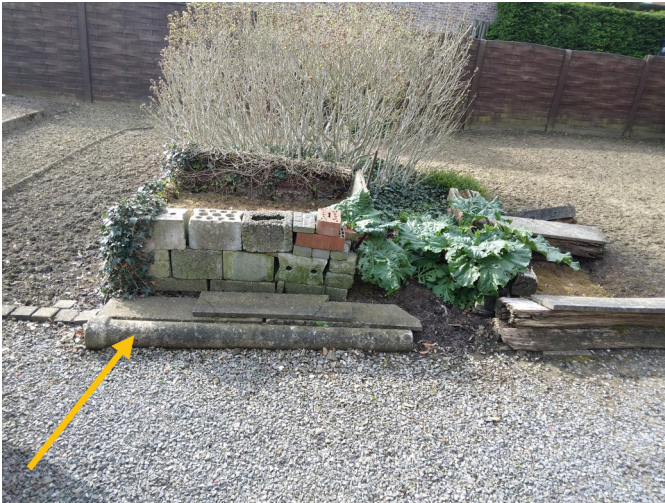
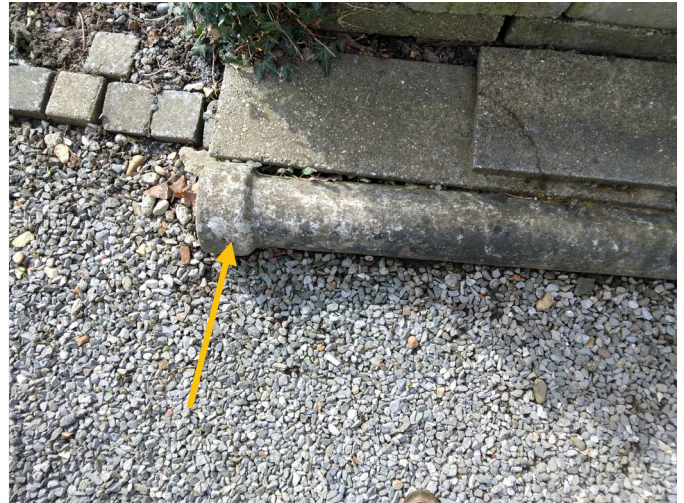
**Dringend verwijderen**

| Aanwezige resten | Oude schouwbus in tuin. |
| Asbestmaterialen | <ul style="list-style-type: none"><li>• Buis, koker, leiding, pijp, doorvoer</li></ul> |
| Bindmiddel van asbestmateriaal | Cement |

- Verwijder het asbestafval.

- Eenvoudige handelingen: mag via doe-het-zelf of door werknemer(s) met opleidingsattest eenvoudige handelingen  
Kan worden verwijderd zonder beschadigingen aan het materiaal aan te brengen.

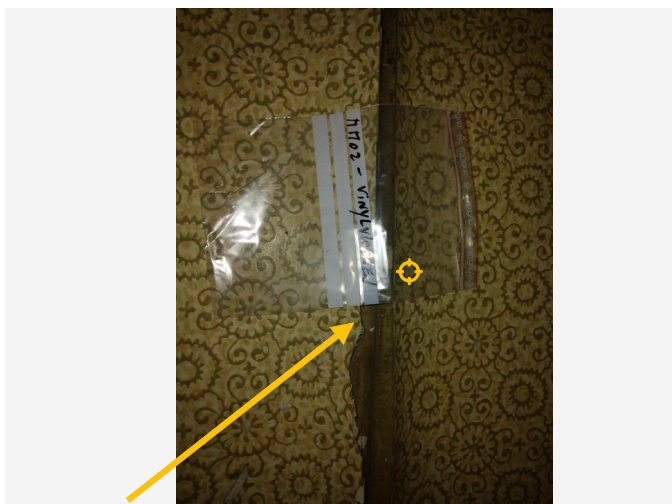
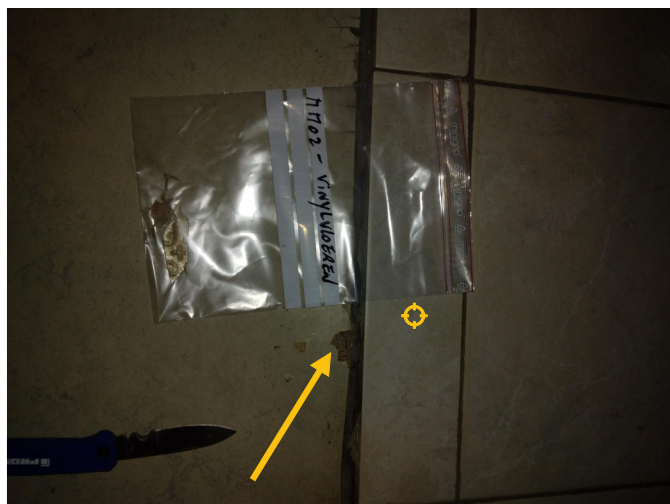
| Eindbeoordeling materiaalrisico | Verhoogd materiaalrisico en/of verhoogde kans op vezelvrijgave |

| Toestand van het materiaal | Licht beschadigd, licht verweerd. Intact materiaal type Pical – asbestboard of categorie III 'gebondenheid' |

| # | Type | Referentie | Resultaat |
|---|---|---|---|
| 2.1 | Puntmonster | MM02 Vinylvloer | Chrysotiel |

| <b>Opmerking</b> | Vinylvloer op slaapkamers gelijkvloers en verdieping. |

- Zorg voor een veilig beheer en verwijder dit asbestmateriaal wanneer het bij werken eenvoudig bereikbaar wordt. Controleer de toestand jaarlijks op wijzigingen.

- Hermetische zone (erkend asbestverwijderaar)  
Niet hechtgebonden, Chrysotiel.

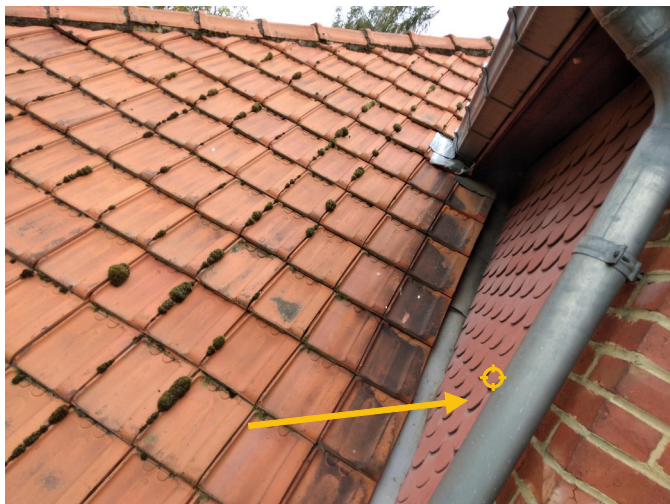
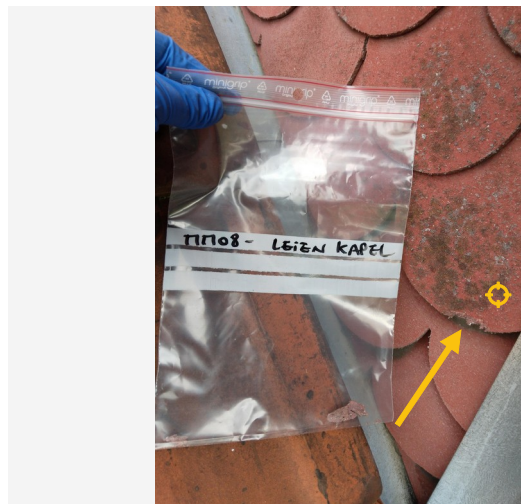
| Eindbeoordeling materiaalrisico | Verhoogd materiaalrisico en/of verhoogde kans op vezelvrijgave |

| Toestand van het materiaal | Matig beschadigd, matig verweerd |

| # | Type | Referentie | Resultaat |
|---|---|---|---|
| 3.1 | Puntmonster | MM08 Leien dakkapellen | Chrysotiel |

| Opmerking | Rode Leien aan zijkant van dakkapel vooraan en achteraan. |

- Hemelwater dat afspoelt van asbestcement daken of gevels kan asbestdeeltjes bevatten. Gebruik het enkel voor gesloten circuits (bv. spoelen toiletten). Reinig na het vervangen van het dak of de gevel de dakgoten en regenwaterput of -ton om asbesthoudend sediment of slib te verwijderen

- Eenvoudige handelingen: mag via doe-het-zelf of door werknemer(s) met opleidingsattest eenvoudige handelingen  
Eenvoudige handelingen.

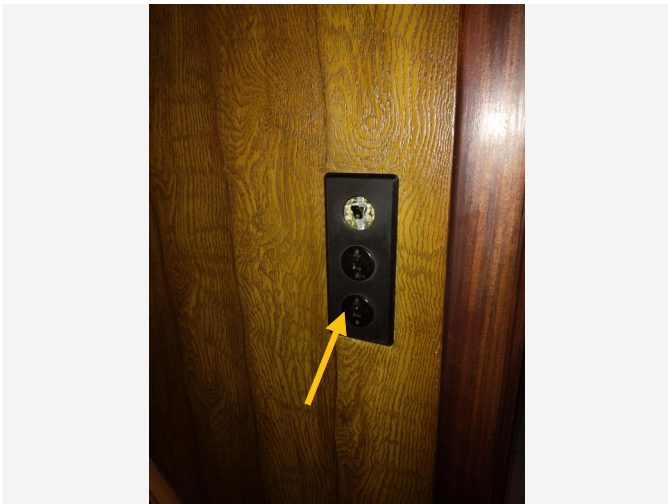
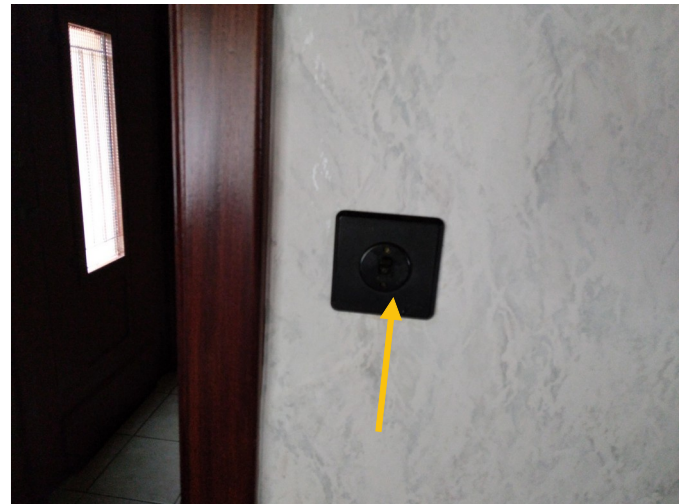
| Eindbeoordeling materiaalarisico | Laag materiaalarisico en/of verlaagde kans op vezelvrijgave |

| Toestand van het materiaal | Licht beschadigd, licht verweerd. Intact materiaal type Pical – asbestboard of categorie III 'gebondenheid' |

| <b>Opmerking</b> | 12 schakelaars en 1 schakelkast in bakeliet. |

- Zorg voor een veilig beheer en verwijder dit asbestmateriaal wanneer het bij werken eenvoudig bereikbaar wordt. Controleer de toestand jaarlijks op wijzigingen.

- Eenvoudige handelingen: mag via doe-het-zelf of door werknemer(s) met opleidingsattest eenvoudige handelingen  
Kan zonder beschadigingen gedemonteerd worden.

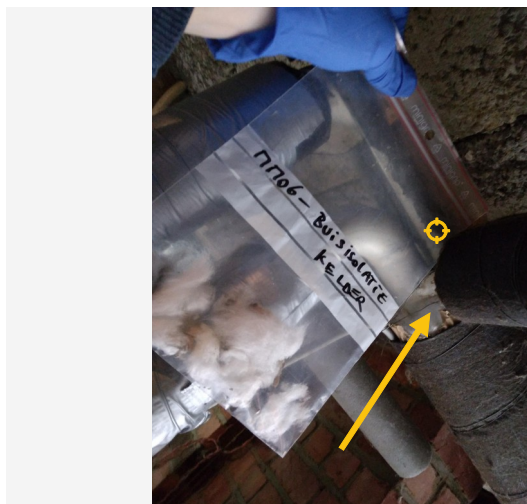
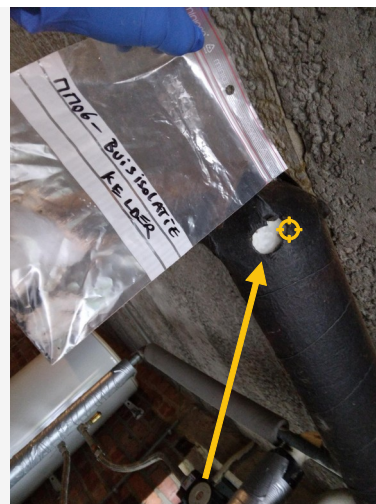
Geen asbest

| # | Type | Referentie | Resultaat |
|---|---|---|---|
| 5.1 | Mengmonster | MM06 Buisisolatie kelder | Geen asbest |

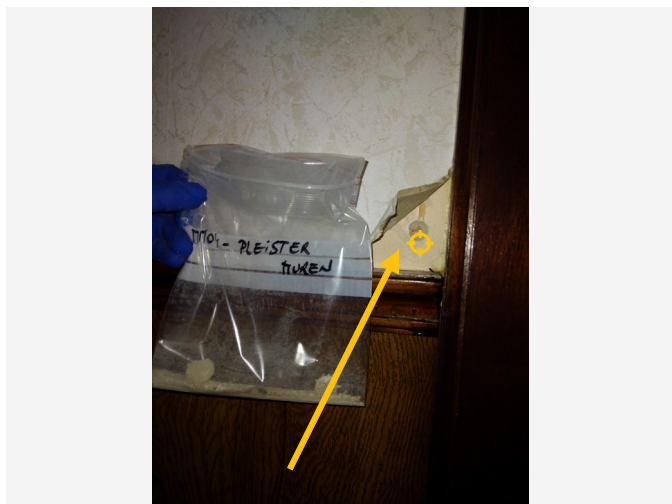
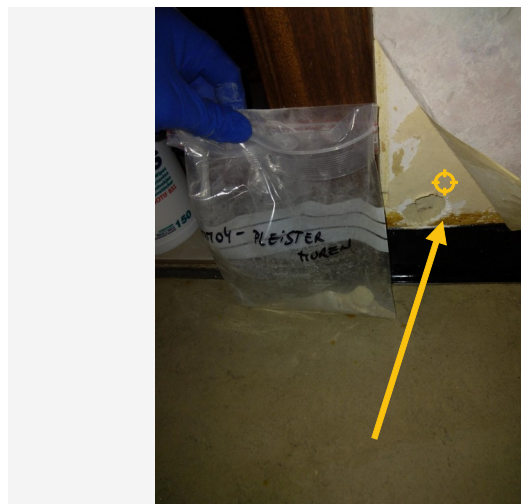
## Fiche 6: MM04 Pleister muren

Geen asbest

| # | Type | Referentie | Resultaat |
|---|---|---|---|
| 6.1 | Puntmonster | MM04 Pleister muren | Geen asbest |

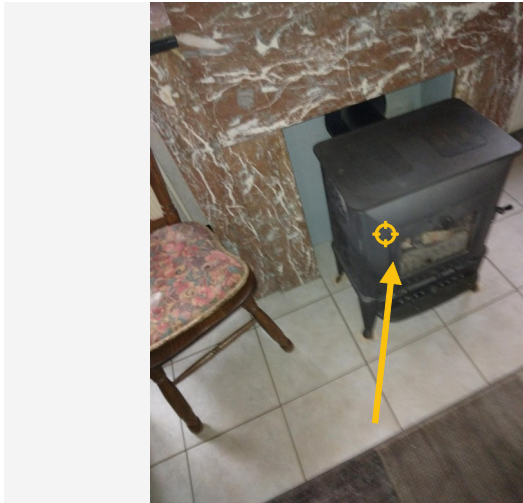
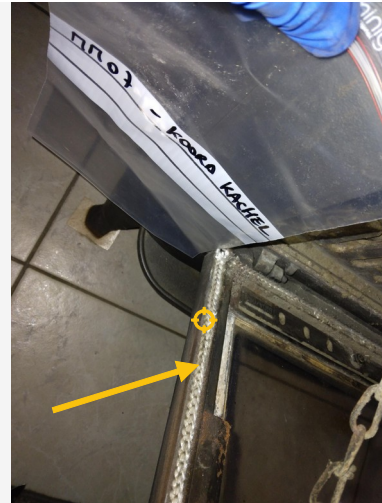
Geen asbest

| # | Type | Referentie | Resultaat |
|---|---|---|---|
| 7.1 | Puntmonster | MM07 Kachel Koord | Geen asbest |

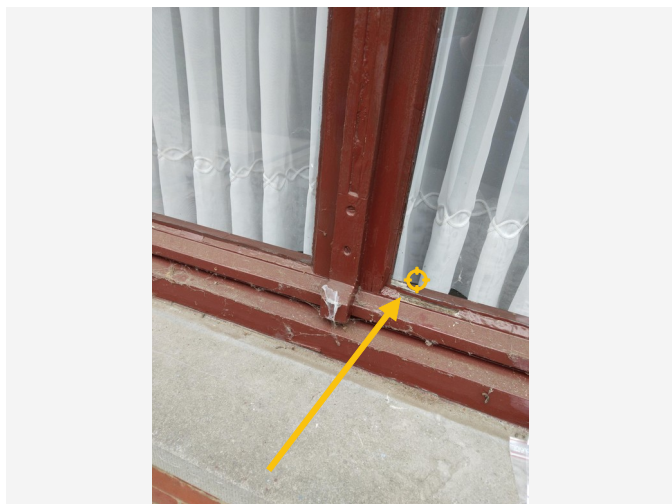
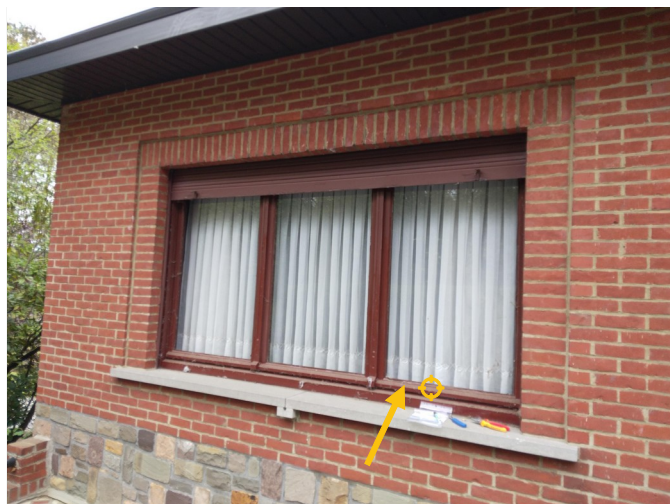
## Fiche 8: MM01 Stopverf ramen

Geen asbest

| # | Type | Referentie | Resultaat |
|---|---|---|---|
| 8.1 | Puntmonster | MM01 Stopverf Ramen | Geen asbest |

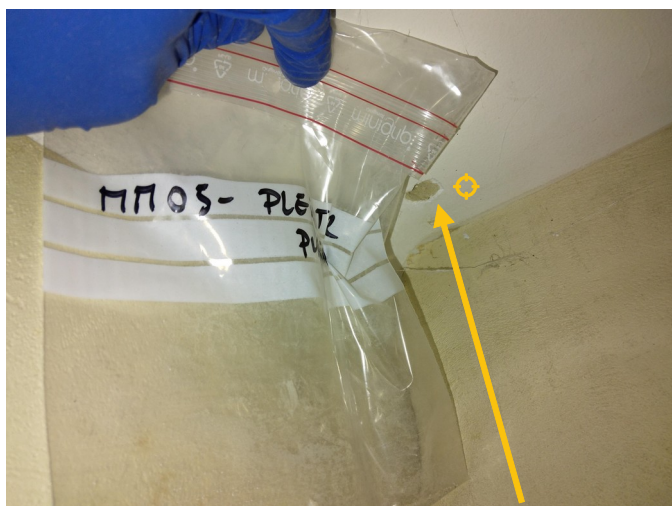
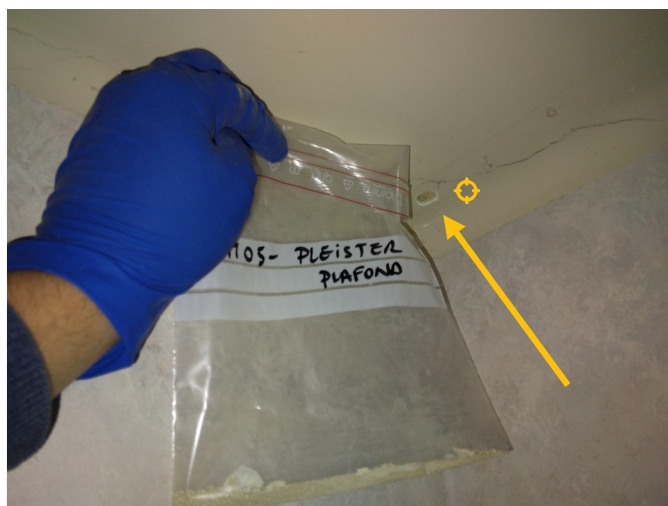
## Fiche 9: MM05 Pleister Plafond

Geen asbest

| # | Type | Referentie | Resultaat |
|---|---|---|---|
| 9.1 | Mengmonster | MM05 Pleister plafond | Geen asbest |

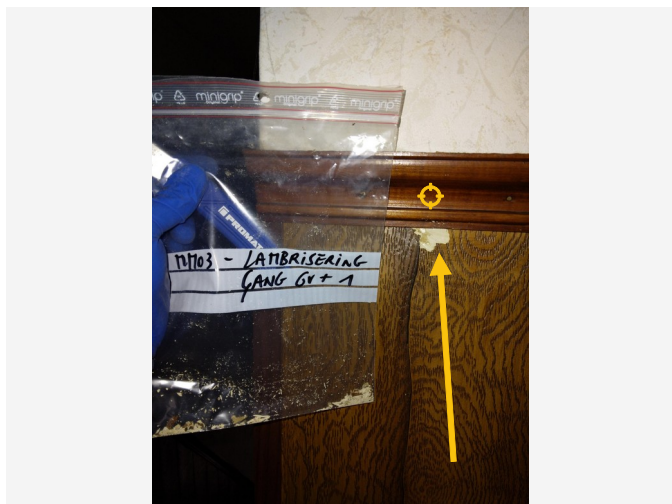
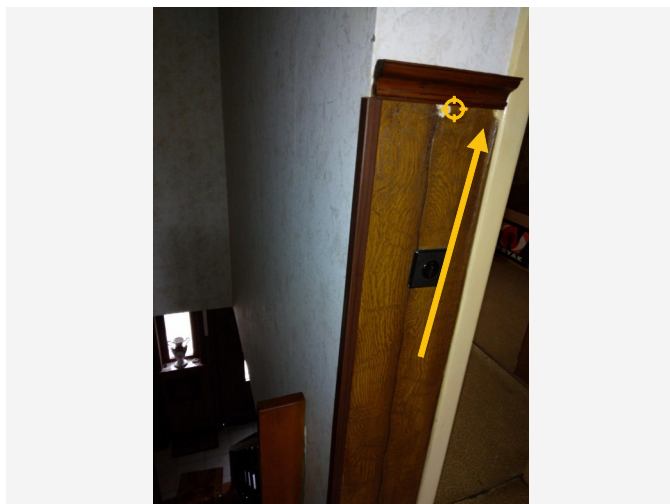
Geen asbest

| # | Type | Referentie | Resultaat |
|---|---|---|---|
| 10.1 | Puntmonster | MM03 Lambrisering GV + verdieping | Geen asbest |
