Asbestinventarisatetest

Rode 56, 3272 Scherpenheuvel-Zichem

Attestnummer : 20230708-000116.000

Niet-asbestveilig

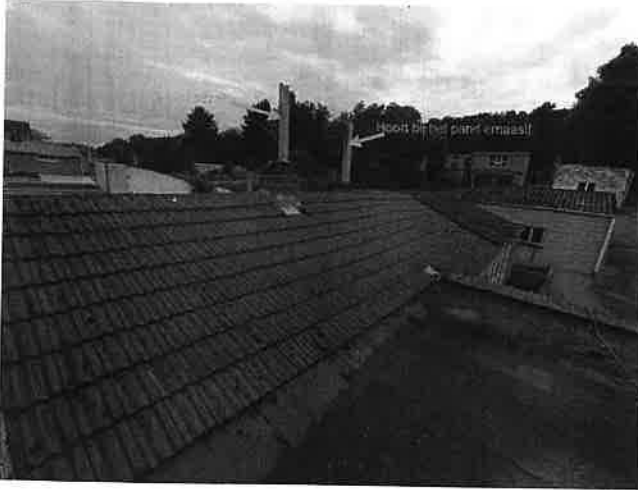
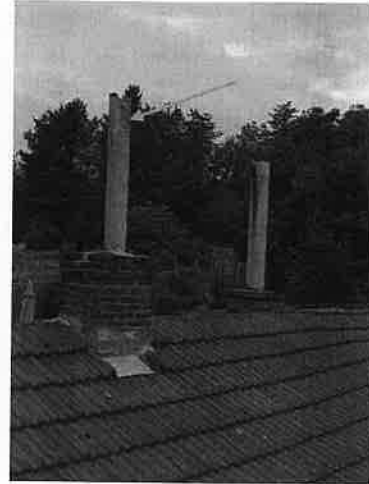
Fiche 1: Cement schoorsteenbuis

Eindbeoordeling materiaalisico	Laag materiaalisico en/of verlaagde kans op vezelvrijgave
--------------------------------	---

Gebondenheid	Categorie 1: hechtgebonden in oorsprong
Asbestsoort (vezeltype)	Crocidoliet aanwezig
Asbestconcentratie	Laag (< 50%)
Afschermingsgraad van het gehele materiaal	Geheel of deels vrij aan de buitenlucht
Toestand van het materiaal	Licht beschadigd, licht verweerd. Intact materiaal type Pical – asbestboard of categorie III 'gebondenheid'

Beschrijving	Cement schoorsteenbuis
Omgeving	Buiten
Primaire drager	Schuin dak
Asbestmateriaal	Rookgaskanaal
Bindmiddel van asbestmateriaal	Cement
Gebondenheid op basis van bindmiddel	Hecht
Hoeveelheid (lengte - omtrek - dikte - aantal)	• 1,50 m - 30,00 cm - 15,00 cm - 1 stuk
Totaal volume	0,068 m ³
Eenvoudig bereikbaar	Ja
Bevestigingswijze	• Geklemd • Verlijmd, ingegoten, versmeerd

Verwijderen

- Zorg voor een veilig beheer. Vermijd het beschadigen van het asbestmateriaal. Controleer de toestand jaarlijks op wijzigingen.

- Eenvoudige handelingen: mag via doe-het-zelf of door werknemer(s) met opleidingsattest eenvoudige handelingen
De buis kan voorzichtig losgebeiteld worden , extra bevochtigen om stof te voorkomen + dragen van de nodige beschermingsmiddelen (mondmasker ffp3, handschoenen,tyvec) Bij de gemeente/containerpark afsluitzakken halen om dubbel in te pakken en af te voeren naar het containerpark als hechtgebonden asbestafval.

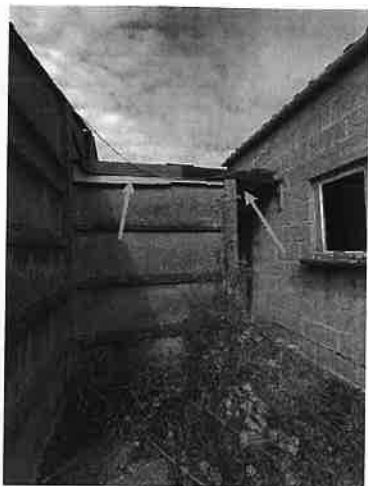
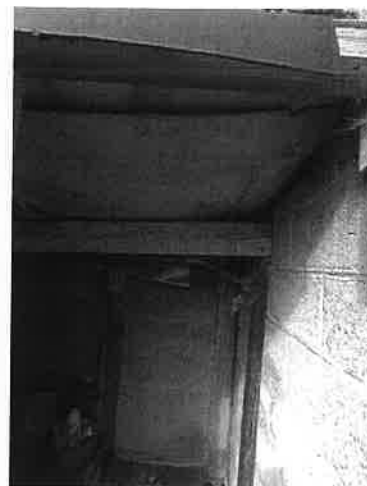
Fiche 2: Cement platen onderdak

Eindbeoordeling materiaalrisico	Laag materiaalrisico en/of verlaagde kans op vezelvrijgave
---------------------------------	--

Gebondenheid	Categorie 1: hechtgebonden in oorsprong
Asbestsoort (vezeltype)	Crocidoliet aanwezig
Asbestconcentratie	Laag (< 50%)
Afschermingsgraad van het gehele materiaal	Geheel of deels vrij aan de buitenlucht
Toestand van het materiaal	Licht beschadigd, licht verweerd. Intact materiaal type Pical – asbestboard of categorie III 'gebondenheid'

Beschrijving	Cement platen onderdak
Omgeving	Grenst aan binnen- en buitenlucht
Primaire drager	Plat dak
Asbestmateriaal	Dak- en gevelbekleding - Plaat
Bindmiddel van asbestmateriaal	Cement
Gebondenheid op basis van bindmiddel	Hecht
Hoeveelheid (oppervlakte - dikte - aantal)	• 4,00 m ² - 1,00 cm - 1 stuk
Totaal volume	0,04 m ³
Eenvoudig bereikbaar	Ja

Verwijderen

- Zorg voor een veilig beheer. Vermijd het beschadigen van het asbestmateriaal. Controleer de toestand jaarlijks op wijzigingen.

- Eenvoudige handelingen: mag via doe-het-zelf of door werknemer(s) met opleidingsattest eenvoudige handelingen
Dragen van de nodige beschermingsmiddelen (mondmasker ffp3, handschoenen, tyvec)

Indien mogelijk de ondervloer afdekken, platen voorzichtig verwijderen, extra fixeren, niet breken , niet gooien, onmiddellijk verpakken of voorzichtig in container met asbestbag plaatsen.

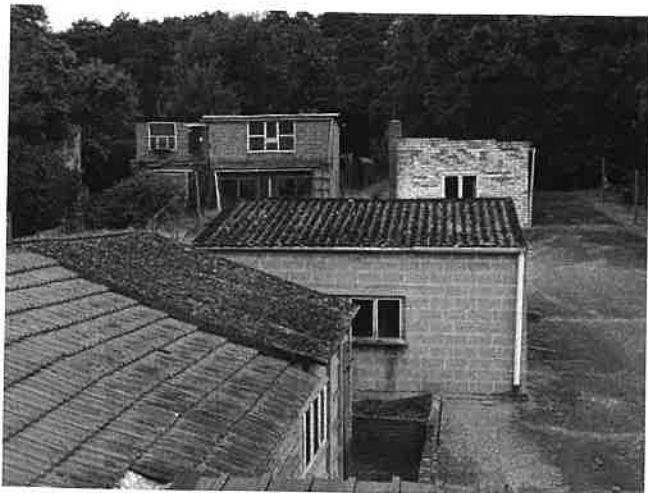
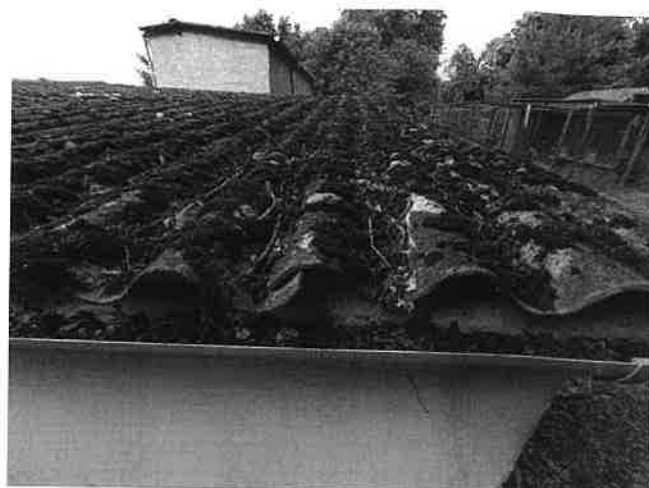
Fiche 3: Golfplaten

Eindbeoordeling materiaalrisico	Verhoogd materiaalrisico en/of verhoogde kans op vezelvrijgave
---------------------------------	--

Gebondenheid	Categorie 1: hechtgebonden in oorsprong
Asbestsoort (vezeltype)	Crocidoliet aanwezig
Asbestconcentratie	Laag (< 50%)
Af schermingsgraad van het gehele materiaal	Geheel of deels vrij aan de buitenlucht
Toestand van het materiaal	Matig beschadigd, matig verweerd

Beschrijving	Golfplaten
Omgeving	Buiten
Primaire drager	Schuin dak
Asbestmateriaal	Dak- en gevelbekleding - Golfplaat
Bindmiddel van asbestmateriaal	Cement
Gebondenheid op basis van bindmiddel	Hecht

Hoeveelheid (oppervlakte - aantal)	• 83,50 m ² - 1 stuk
Totale oppervlakte	83,50 m ²
Eenvoudig bereikbaar	Ja
Bevestigingswijze	• Geschroefd
Identificatiemethode	Vaststelling zonder monstername
Destructieve handeling voor identificatie	Nee

Verwijderen

- Zorg voor een veilig beheer. Vermijd het beschadigen van het asbestmateriaal. Controleer de toestand jaarlijks op wijzigingen.

- Eenvoudige handelingen: mag via doe-het-zelf of door werknemer(s) met opleidingsattest eenvoudige handelingen
Dragen van de nodige beschermingsmiddelen (mondmasker ffp3, handschoenen, tyvec)

Indien mogelijk de ondervloer afdekken, golfplaten voorzichtig verwijderen, extra fixeren, niet breken, niet gooien, onmiddellijk verpakken of voorzichtig in container met asbestbag plaatsen.

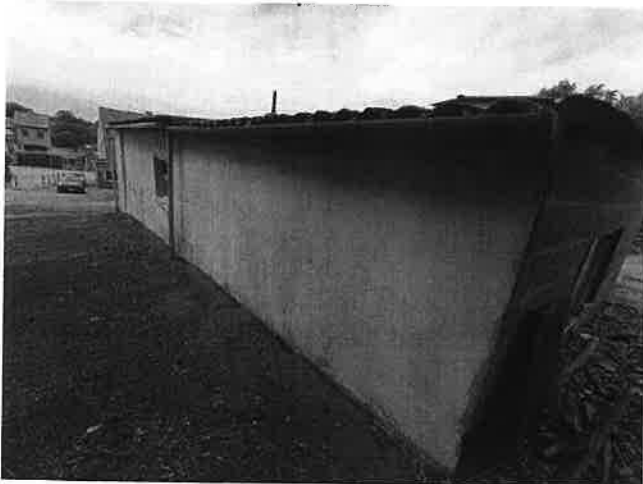
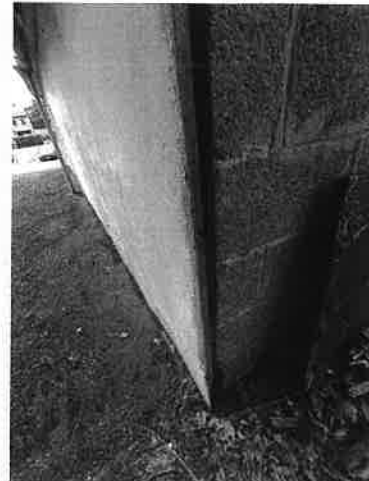
Fiche 4: Cement platen tegen buitengevel

Eindbeoordeling materiaalisico	Laag materiaalisico en/of verlaagde kans op vezelvrijgave
--------------------------------	---

Gebondenheid	Categorie 1: hechtgebonden in oorsprong
Asbestsoort (vezeltype)	Crocidoliet aanwezig
Asbestconcentratie	Laag (< 50%)
Afschermingsgraad van het gehele materiaal	Geheel of deels vrij aan de buitenlucht
Toestand van het materiaal	Licht beschadigd, licht verweerd. Intact materiaal type Pical – asbestboard of categorie III 'gebondenheid'

Beschrijving	Cement platen tegen buitengevel
Omgeving	Buiten
Primaire drager	Wand buitenschil
Asbestmateriaal	Dak- en gevelbekleding - Plaat
Bindmiddel van asbestmateriaal	Cement
Gebondenheid op basis van bindmiddel	Hecht
Hoeveelheid (oppervlakte - dikte - aantal)	• 26,00 m ² - 1,00 cm - 1 stuk
Totaal volume	0,26 m ³
Eenvoudig bereikbaar	Ja

Verwijderen

- Zorg voor een veilig beheer. Vermijd het beschadigen van het asbestmateriaal. Controleer de toestand jaarlijks op wijzigingen.

- Eenvoudige handelingen: mag via doe-het-zelf of door werknemer(s) met opleidingsattest eenvoudige handelingen
Dragen van de nodige beschermingsmiddelen (mondmasker ffp3, handschoenen, tyvec)

Indien mogelijk de ondervloer afdekken, platen voorzichtig verwijderen, extra fixeren, niet breken , niet gooien, onmiddellijk verpakken of voorzichtig in container met asbestbag plaatsen.

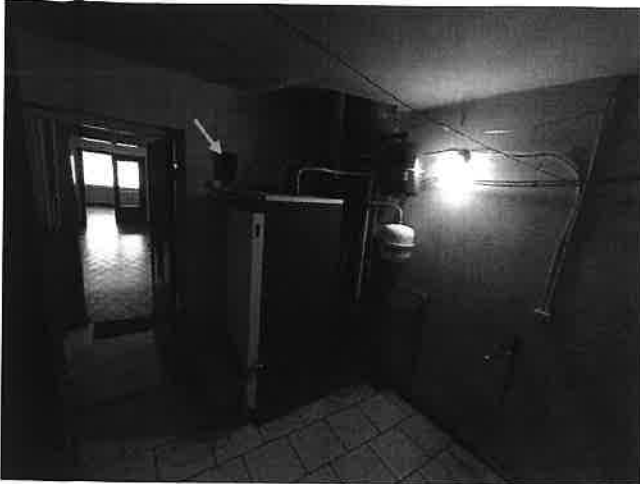
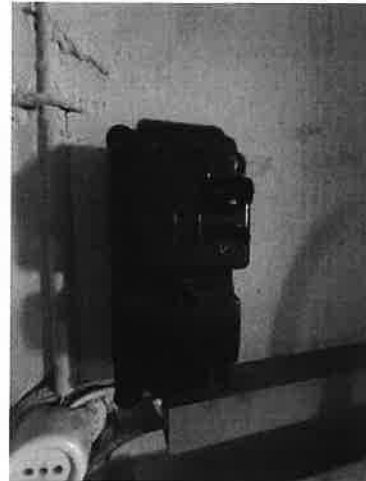
Fiche 5: Bakeliet toepassingen.

Eindbeoordeling materiaalrisico	Laag materiaalrisico en/of verlaagde kans op vezelvrijgave
---------------------------------	--

Gebondenheid	Categorie 1: hechtgebonden in oorsprong
Asbestsoort (vezeltype)	Crocidoliet aanwezig
Asbestconcentratie	Laag (< 50%)
Afschermingsgraad van het gehele materiaal	Geheel of deels (ook) vrij aan de binnenlucht
Toestand van het materiaal	Onbeschadigd, niet verweerd

Beschrijving	Bakeliet toepassingen.
Omgeving	Binnen
Primaire drager	Binnenwand
Asbestmateriaal	Plaat, paneel, tablet - Type Bakeliet
Bindmiddel van asbestmateriaal	Kunststof of -hars
Gebondenheid op basis van bindmiddel	Hecht
Hoeveelheid (oppervlakte - dikte - aantal)	• 0,50 m ² - 10,00 cm - 1 stuk
Totaal volume	0,05 m ³
Eenvoudig bereikbaar	Ja
Bevestigingswijze	• Geschroefd

Identificatiemethode	Vaststelling zonder monstername
Destructieve handeling voor identificatie	Nee
Opmerking	Vermoedelijk zullen de toepassingen verwijderd worden bij aanpassing van het elektriciteitsnetwerk.

Zorgvuldig beheren

- Zorg voor een veilig beheer. Vermijd het beschadigen van het asbestmateriaal. Controleer de toestand jaarlijks op wijzigingen.

- Eenvoudige handelingen: mag via doe-het-zelf of door werknemer(s) met opleidingsattest eenvoudige handelingen
Schakelaars, stopcontacten en andere gelijkaardige toepassingen kunnen eenvoudig losgeschroefd worden --> EH doe-het-zelf. Afgesloten of verzegelde kast --> EH opgeleid techniker personeel &u basisopleiding asbest.

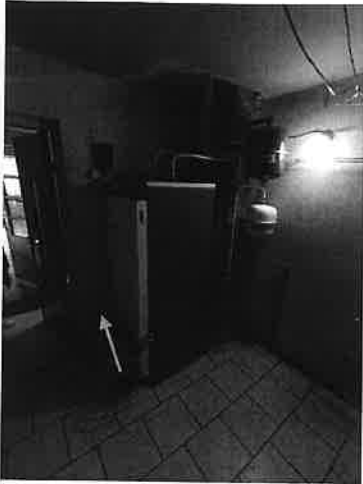
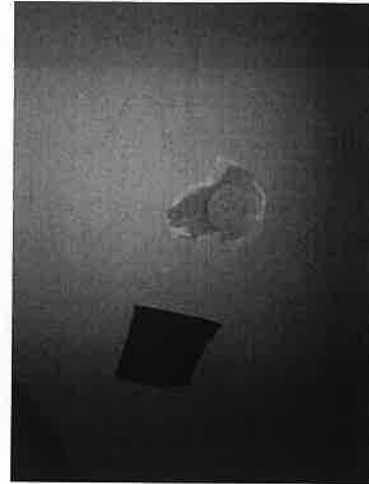
Fiche 6: Pleisterwerk muur

Geen asbest

#	Type	Referentie	Resultaat
6.1	Mengmonster	1	Geen asbest

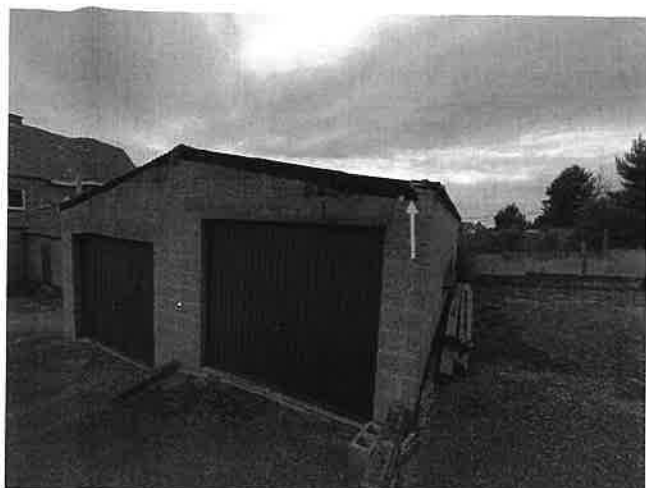
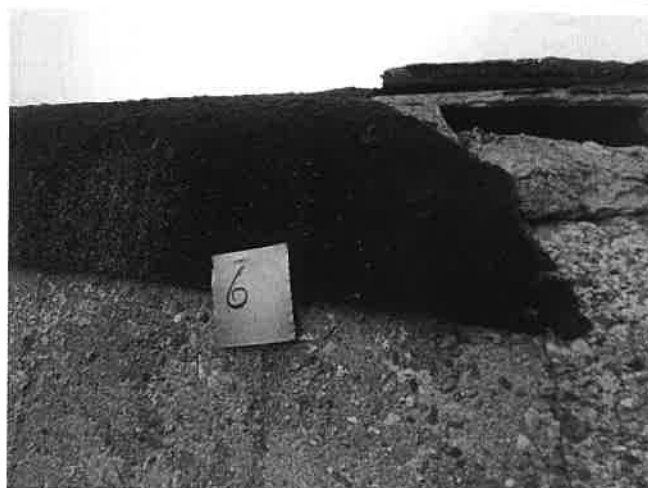
Fiche 7: Roofing zwart

Geen asbest

#	Type	Referentie	Resultaat
7.1	Puntmonster	6	Geen asbest

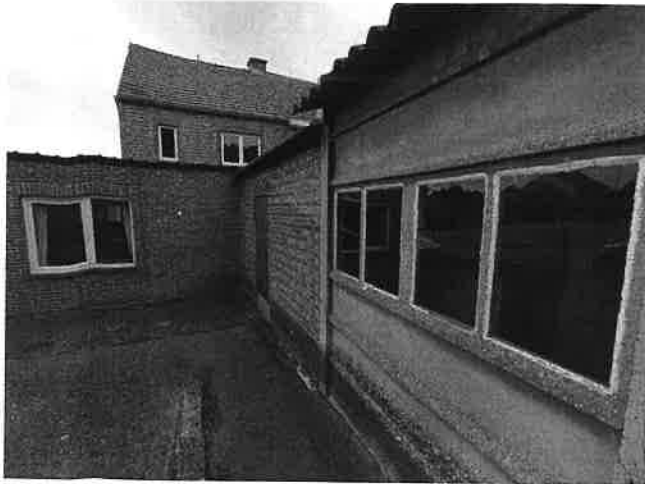
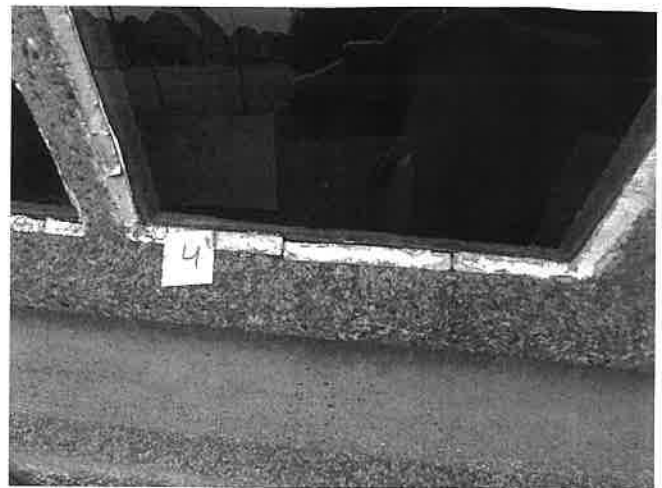
Fiche 8: Stopverf op ramen

Geen asbest

#	Type	Referentie	Resultaat
8.1	Puntmonster	4	Geen asbest

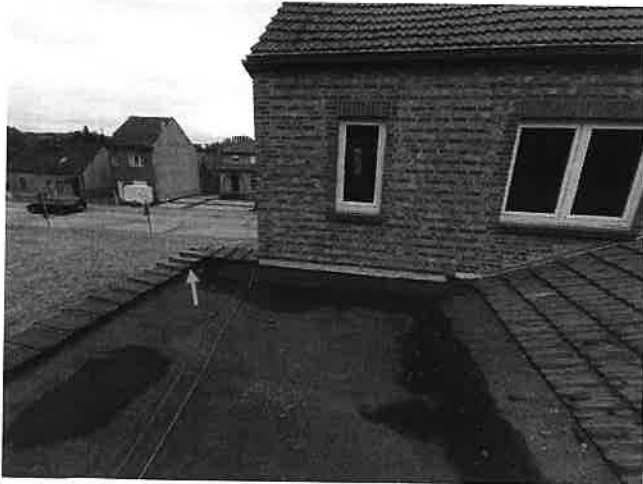
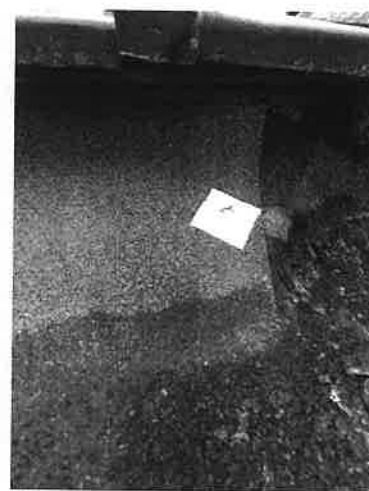
Fiche 9: Roofing plat dak

Geen asbest

#	Type	Referentie	Resultaat
9.1	Puntmonster	5	Geen asbest

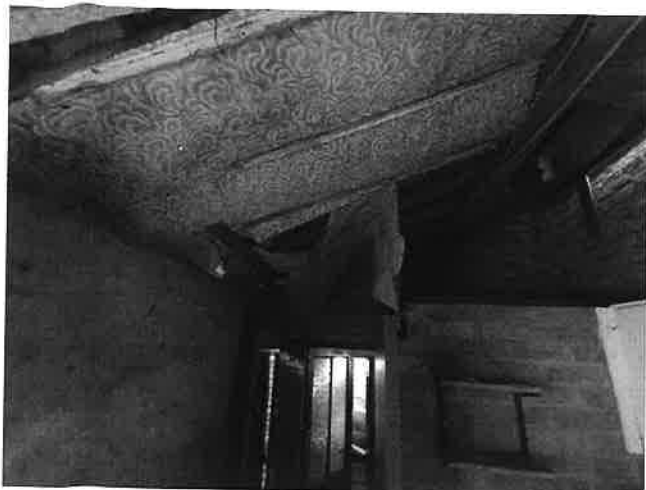
Fiche 10: Vinyl tegen plafond

Geen asbest

#	Type	Referentie	Resultaat
10.1	Puntmonster	3	Geen asbest

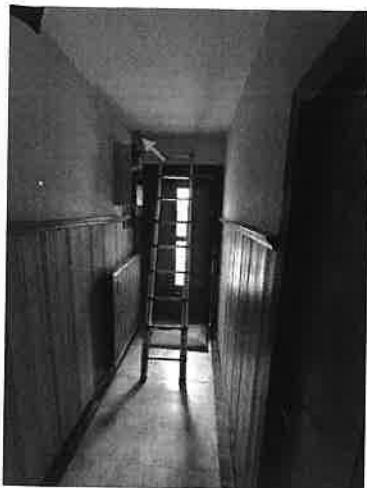
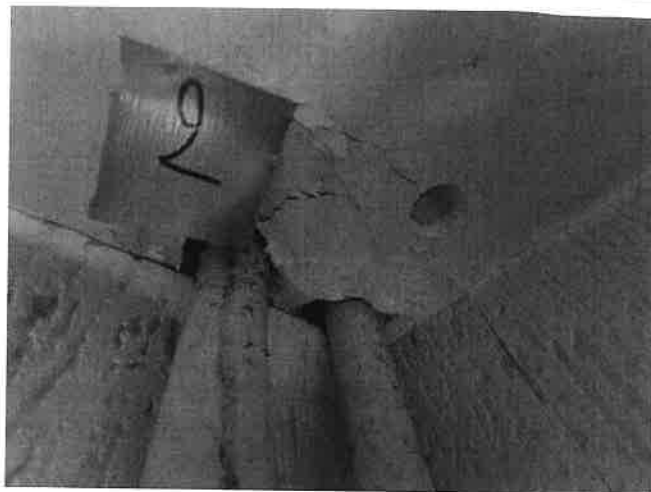
Fiche 11: Pleisterwerk plafond

Geen asbest

#	Type	Referentie	Resultaat
11.1	Mengmonster	2	Geen asbest
