# Asbestinventarisatetest

Voort 88, 3272 Scherpenheuvel-Zichem

Attestnummer : 20240322-000280.000

Uitgegeven op : 22.03.2024

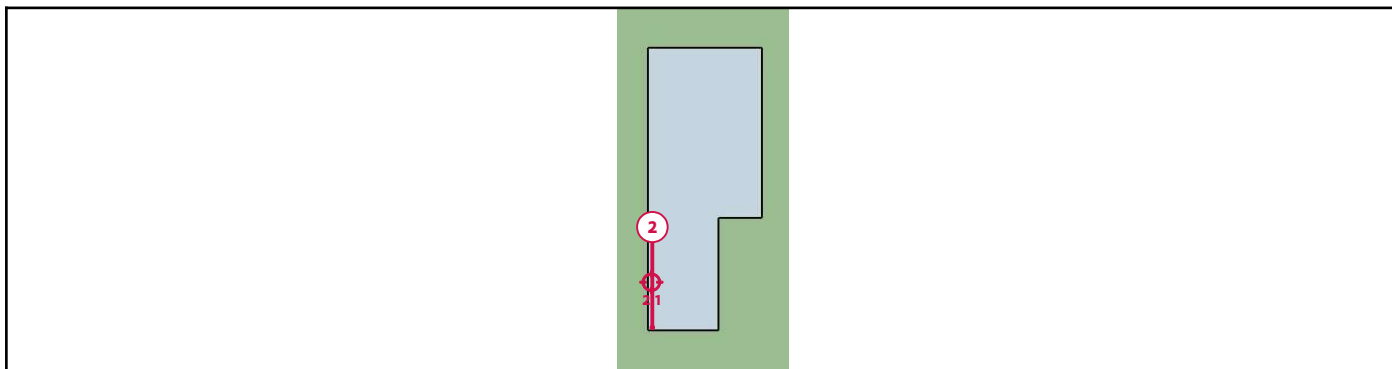
## Plan 1.2: Kelder

Beschrijving	Type	Actie
2. Leidingisolatie kelder	Asbestmateriaal	Dringend verwijderen
2.1 Code: Monster 7: Leidingisolatie kelder	Puntmonster	-

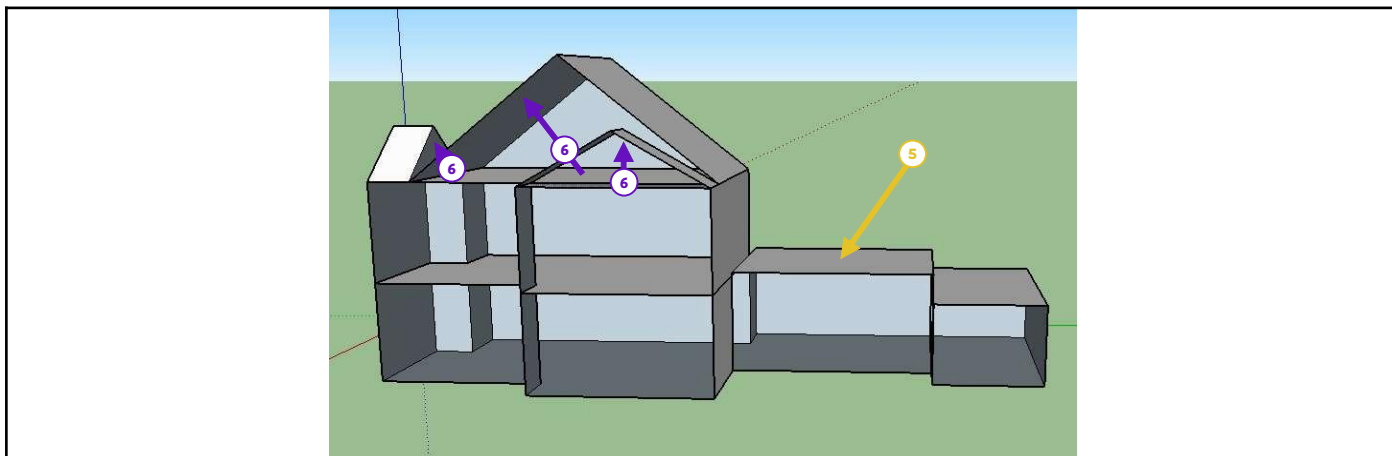
## Plan 1.3: Doorsnede

Beschrijving	Type	Actie
5. Plat dak	Asbestmateriaal	Zorgvuldig beheren
6. Geen onderdak	Advies	-

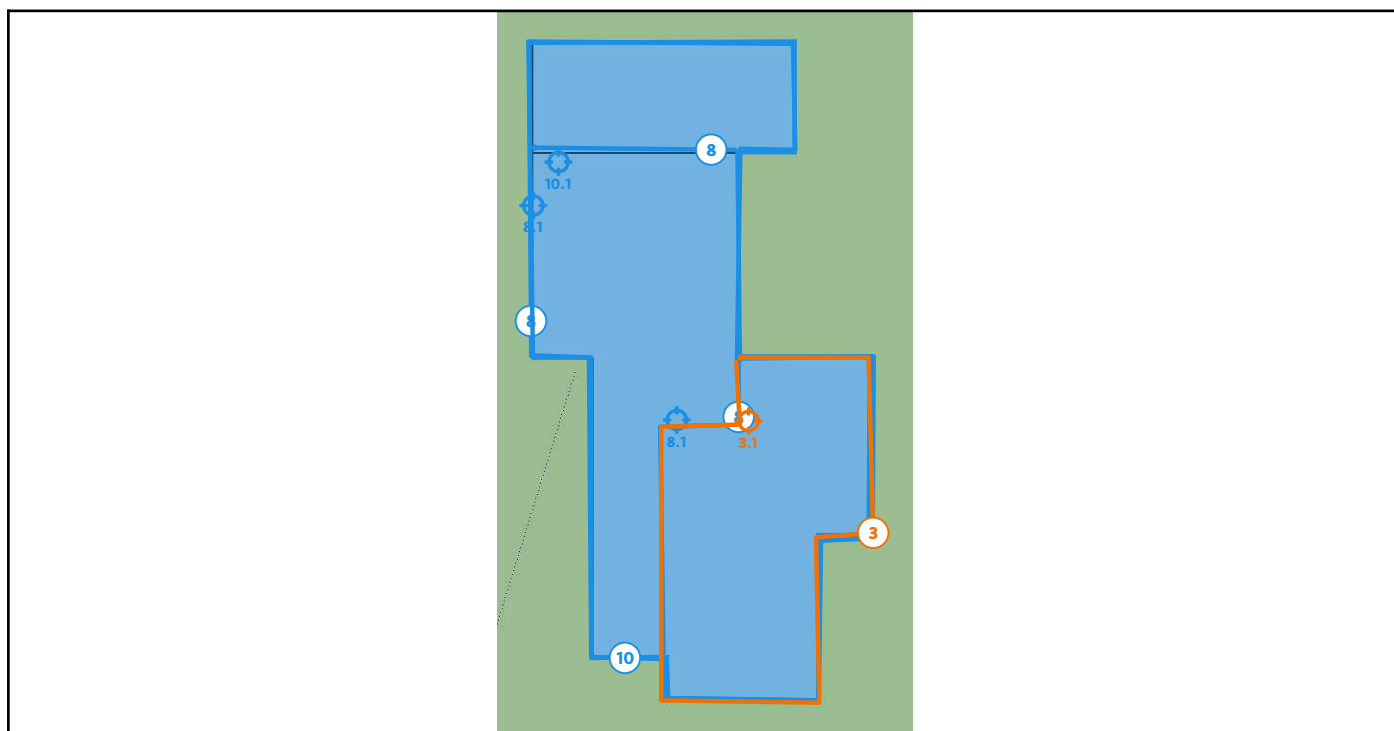
## Plan 1.4: Gelijkvloers

Beschrijving	Type	Actie
3. Vloer living	Asbestmateriaal	<a href="#">Verwijderen</a>
3.1 Code: Monster 1 Vinyl living	Puntmonster	-
8. Muurpleister	Geen asbest	-
8.1 Code: Monster 2 Muurpleister	Mengmonster	-
10. Plafondpleister	Geen asbest	-
10.1 Code: Monster 3: plafondpleister	Mengmonster	-

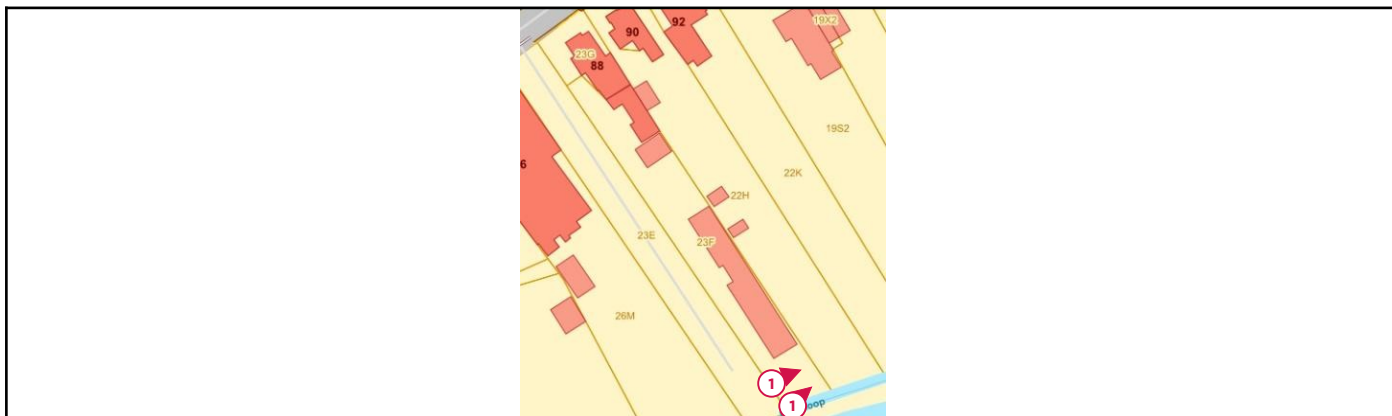
## Plan 1.5: Omgevingsplan

Beschrijving	Type	Actie
1. Toplaat paal	Asbestmateriaal	Dringend verwijderen

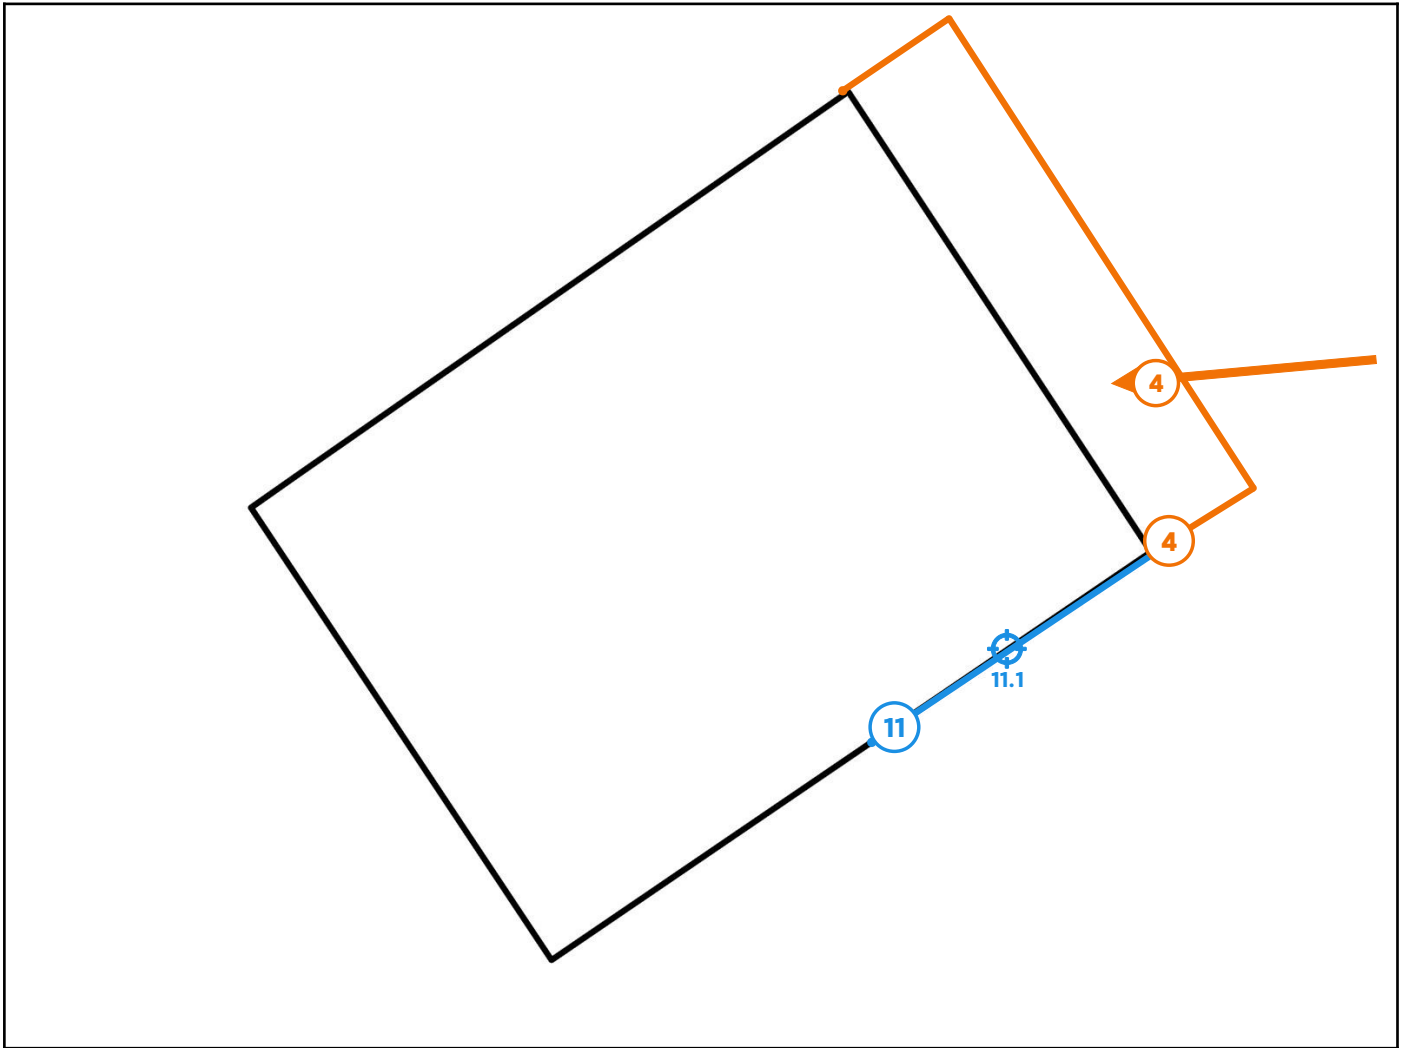
## Plan 2.1: Werkplaats plan

Beschrijving	Type	Actie
4. Onderdak afdak werkplaats	Asbestmateriaal	Verwijderen
11. Raamkit werkplaats	Geen asbest	-
11.1 Code: Monster 4 raamkit werkplaats	Puntmonster	-

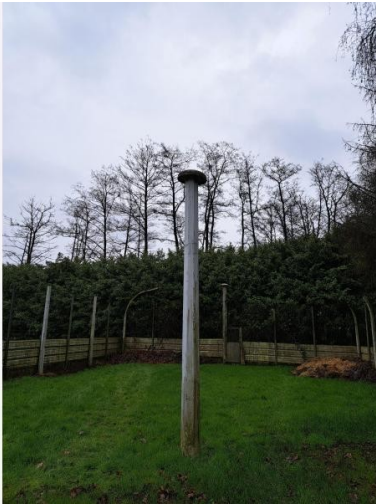
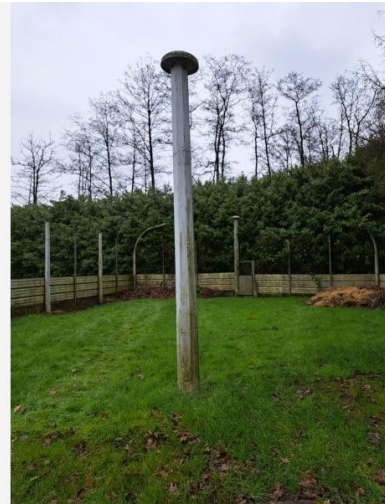
Het asbestmateriaal valt onder de mijlpaal van 2040.

**Dringend verwijderen**

Eindbeoordeling materiaalrisico	Hoog materiaalrisico en/of hoge kans op vezelvrijgave
---------------------------------	---

Gebondenheid	Categorie 1: hechtgebonden in oorsprong
Asbestsoort (vezeltype)	Crocidoliet aanwezig
Asbestconcentratie	Laag (< 50%)
Afschermingsgraad van het gehele materiaal	Geheel of deels vrij aan de buitenlucht
Toestand van het materiaal	Zwaar beschadigd, zwaar verweerd

Beschrijving	Topplaat paal
Omgeving	Buiten
Primaire drager	Afboording, omheining...
Asbestmateriaal	Deksteen, muurkap - Hol
Bindmiddel van asbestmateriaal	Cement
Gebondenheid op basis van bindmiddel	Hecht
Hoeveelheid (oppervlakte - dikte - aantal)	• 1,00 m <sup>2</sup> - 1,00 cm - 1 stuk
Totaal volume	0,01 m <sup>3</sup>
Eenvoudig bereikbaar	Ja
Bevestigingswijze	• Onbekend
Identificatiemethode	Vaststelling zonder monsternamen

- Verwijder dit asbestmateriaal zo snel mogelijk. Volg de toestand goed op.

- Eenvoudige handelingen: enkel door erkend asbestverwijderaar  
Beschadigde hechtgebonden toepassing in buitenlucht

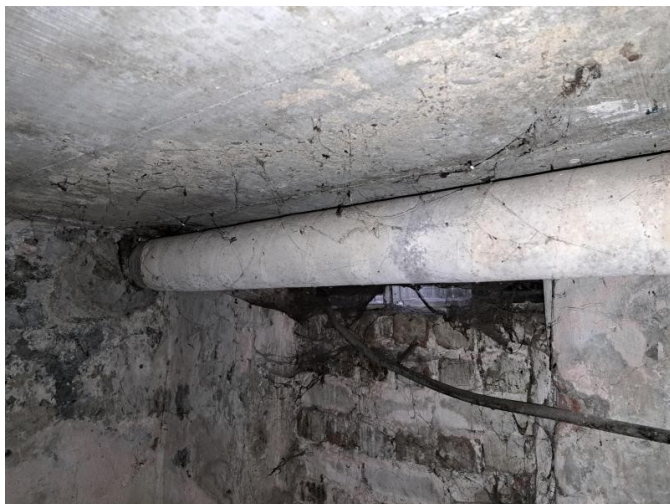
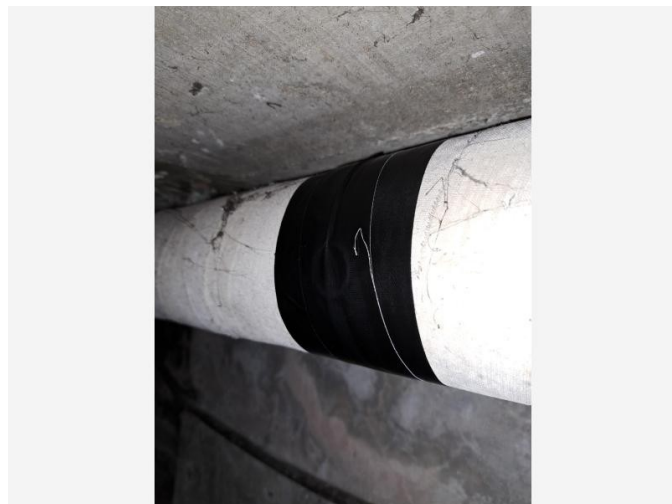
Het asbestmateriaal valt onder de mijlpaal van 2034.

**Dringend verwijderen**

Eindbeoordeling materiaalrisico	Hoog materiaalrisico en/of hoge kans op vezelvrijgave
---------------------------------	---

Gebondenheid	Categorie 2: niet-hechtgebonden met matrix
Asbestsoort (vezeltype)	Amfibool aanwezig, uitgezonderd crocidoliet
Asbestconcentratie	Laag (< 50%)
Afschermingsgraad van het gehele materiaal	Geheel of deels (ook) vrij aan de binnenlucht
Toestand van het materiaal	Matig beschadigd, matig verweerd

#	Type	Referentie	Resultaat
2.1	Puntmonster	Monster 7: Leidingisolatie kelder	Amosiet

Beschrijving	Leidingisolatie kelder
Omgeving	Binnen
Primaire drager	Sanitaire infrastructuur en uitrusting (toe- en afvoer)
Asbestmateriaal	In-situ afwerkingslagen - Thermische isolatie
Bindmiddel van asbestmateriaal	Gips - kalk
Gebondenheid op basis van bindmiddel	Niet-hechtgebonden
Hoeveelheid (lengte - omtrek - dikte - aantal)	<ul style="list-style-type: none"><li>5,00 m - 40,00 cm - 2,00 cm - 1 stuk</li></ul>

- Verwijder dit asbestmateriaal zo snel mogelijk. Volg de toestand goed op.

- Hermetische zone (erkend asbestverwijderaar)  
Losgebonden toepassing: leidingisolatie

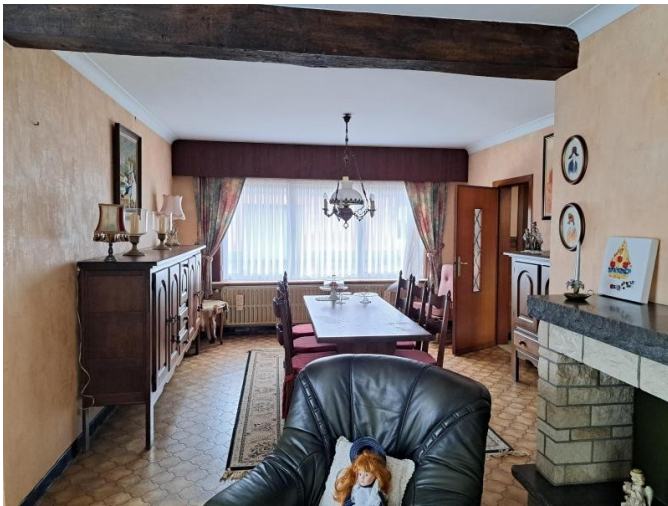
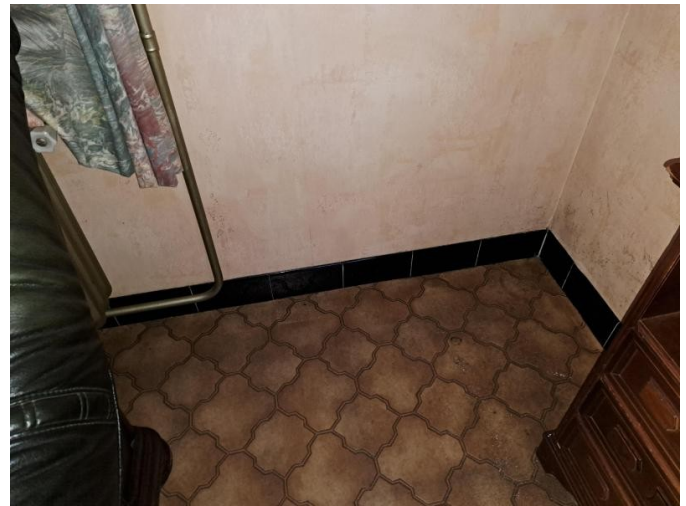
Het asbestmateriaal valt onder de mijlpaal van 2040.

Verwijderen

Eindbeoordeling materiaalrisico	Verhoogd materiaalrisico en/of verhoogde kans op vezelvrijgave
---------------------------------	--

Gebondenheid	Categorie 1: hechtgebonden in oorsprong
Asbestsoort (vezeltype)	Alleen chrysotiel
Asbestconcentratie	Laag (< 50%)
Afschermingsgraad van het gehele materiaal	Geheel of deels (ook) vrij aan de binnenlucht
Toestand van het materiaal	Matig beschadigd, matig verweerd

#	Type	Referentie	Resultaat
3.1	Puntmonster	Monster 1 Vinyl living	Chrysotiel

Beschrijving	Vloer living
Omgeving	Binnen
Primaire drager	Vloer
Asbestmateriaal	Prefab - afwerking - Vloerzeil
Bindmiddel van asbestmateriaal	Kunststof of -hars
Gebondenheid op basis van bindmiddel	Hecht
Hoeveelheid (oppervlakte - aantal)	• 55,00 m <sup>2</sup> - 1 stuk
Totale oppervlakte	55,00 m <sup>2</sup>

- Verwijder dit asbestmateriaal zo snel mogelijk. Volg de toestand goed op.

- Hermetische zone (erkend asbestverwijderaar)  
Hechtgebonden toepassing, maar risico op vrijgave van asbestvezels bij verwijdering is groot.

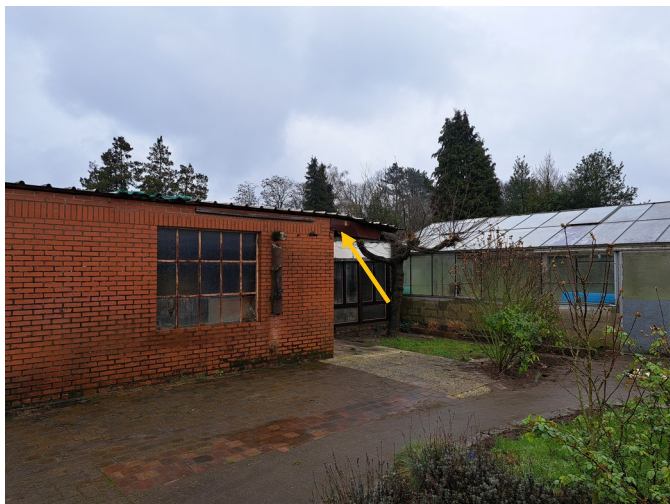
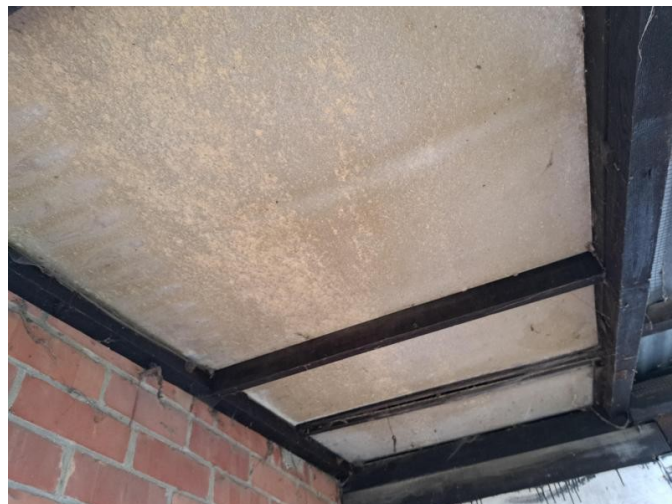
Het asbestmateriaal valt onder de mijlpaal van 2040.

Verwijderen

Eindbeoordeling materiaalrisico	Verhoogd materiaalrisico en/of verhoogde kans op vezelvrijgave
---------------------------------	--

Gebondenheid	Categorie 1: hechtgebonden in oorsprong
Asbestsoort (vezeltype)	Crocidoliet aanwezig
Asbestconcentratie	Laag (< 50%)
Afschermingsgraad van het gehele materiaal	Geheel of deels vrij aan de buitenlucht
Toestand van het materiaal	Matig beschadigd, matig verweerd

Beschrijving	Onderdak afdak werkplaats
Omgeving	Buiten
Primaire drager	Schuin dak
Asbestmateriaal	Plaat, paneel, tablet - Type Menuiserite
Bindmiddel van asbestmateriaal	Cement
Gebondenheid op basis van bindmiddel	Hecht
Hoeveelheid (oppervlakte - dikte - aantal)	• 8,00 m <sup>2</sup> - 0,50 cm - 1 stuk
Totaal volume	0,04 m <sup>3</sup>
Eenvoudig bereikbaar	Ja
Bevestigingswijze	• Geklemd
Identificatiemethode	Vaststelling zonder monsternamen

- Verwijder dit asbestmateriaal zo snel mogelijk. Volg de toestand goed op.
- Voer bijkomende staalname(s) uit.

- Eenvoudige handelingen: enkel door erkend asbestverwijderaar  
Hechtgebonden toepassing, matig beschadigd.

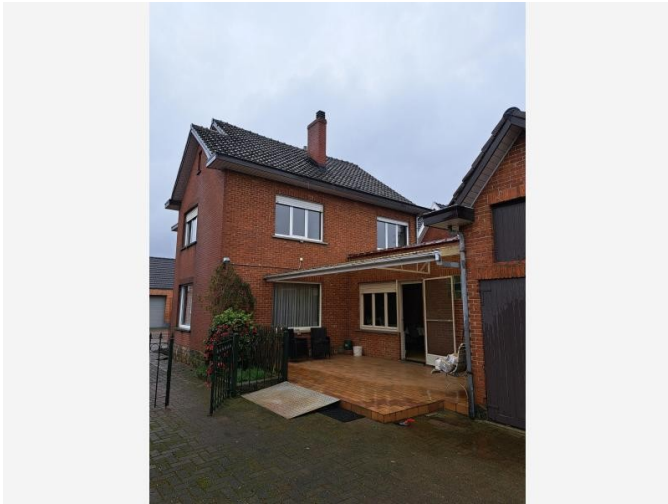
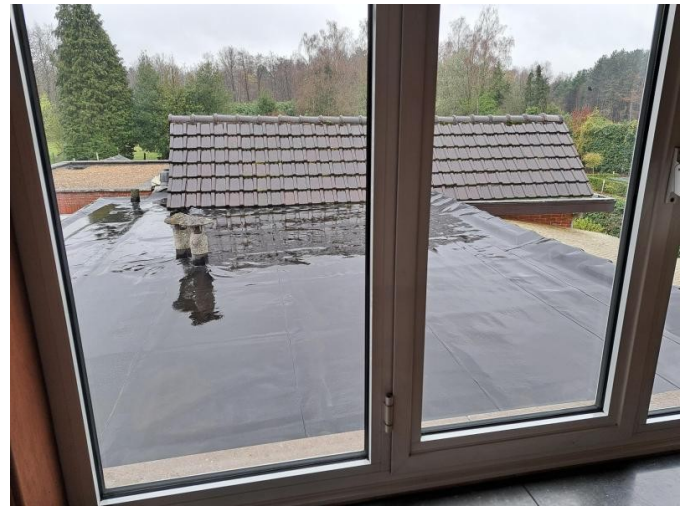
Het asbestmateriaal valt onder de mijlpaal van 2040.

Zorgvuldig beheren

Eindbeoordeling materiaalrisico	Laag materiaalrisico en/of verlaagde kans op vezelvrijgave
---------------------------------	--

Gebondenheid	Categorie 1: hechtgebonden in oorsprong
Asbestsoort (vezeltype)	Crocidoliet aanwezig
Asbestconcentratie	Laag (< 50%)
Afschermingsgraad van het gehele materiaal	Geheel of deels vrij aan de buitenlucht
Toestand van het materiaal	Onbeschadigd, niet verweerd

Beschrijving	Plat dak
Omgeving	Buiten
Primaire drager	Plat dak
Asbestmateriaal	Dak- en gevelbekleding - Roofing
Bindmiddel van asbestmateriaal	Bitumen (roofing, teer, asfalt)
Gebondenheid op basis van bindmiddel	Hecht
Hoeveelheid (oppervlakte - aantal)	• 30,00 m <sup>2</sup> - 1 stuk
Totale oppervlakte	30,00 m <sup>2</sup>
Eenvoudig bereikbaar	Ja
Bevestigingswijze	• Verlijmd, ingegoten, versmeerd

- Verwijder dit asbestmateriaal zo snel mogelijk. Volg de toestand goed op.
- Voer bijkomende staalname(s) uit.

- Hermetische zone (erkend asbestverwijderaar)  
Bitumen hechtgebonden toepassing.

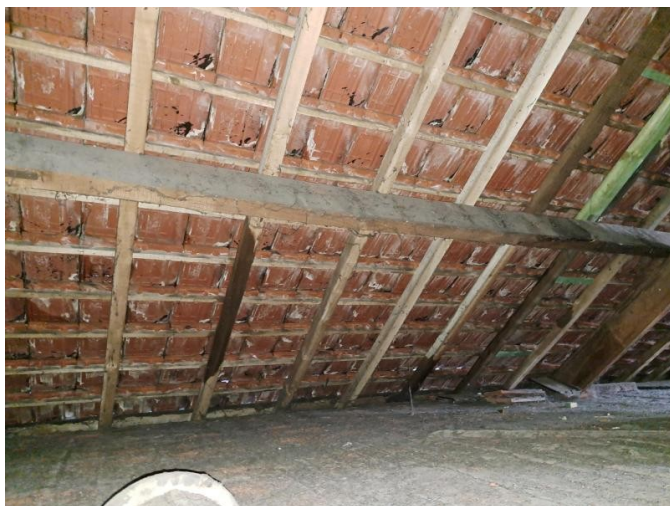
Er is geen onderdak aanwezig in het hoofdgebouw
