# Asbestinventarisatetest

Noordervest 97, 3270 Scherpenheuvel-Zichem

Attestnummer : 20240304-000273.000

Uitgegeven op : 04.03.2024

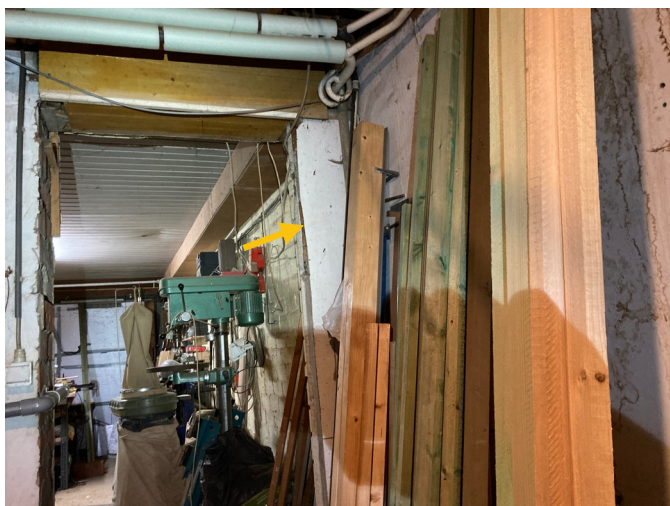
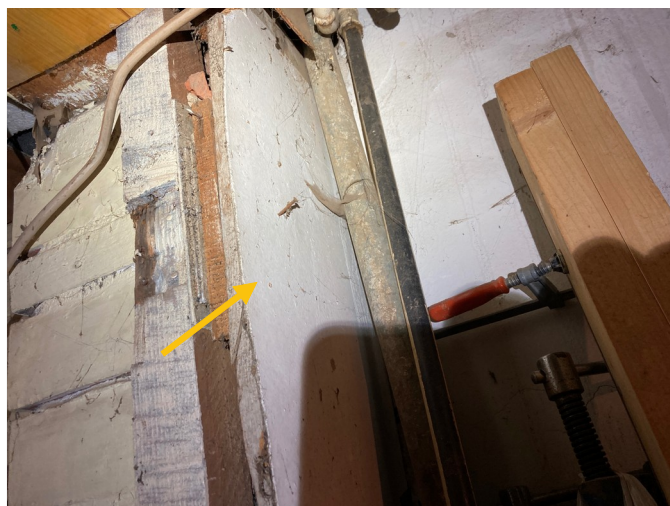
Het asbestmateriaal valt onder de mijlpaal van 2040.

Verwijderen

Eindbeoordeling materiaalrisico	Verhoogd materiaalrisico en/of verhoogde kans op vezelvrijgave
---------------------------------	--

Gebondenheid	Categorie 1: hechtgebonden in oorsprong
Asbestsoort (vezeltype)	Alleen chrysotiel
Asbestconcentratie	Laag (< 50%)
Afschermingsgraad van het gehele materiaal	Geheel of deels (ook) vrij aan de binnenlucht
Toestand van het materiaal	Matig beschadigd, matig verweerd

#	Type	Referentie	Resultaat
1.1	Puntmonster	M04	Chrysotiel

Beschrijving	Cementplaat stooklokaal
Omgeving	Binnen
Primaire drager	Binnenwand
Asbestmateriaal	Dak- en gevelbekleding - Plaat
Bindmiddel van asbestmateriaal	Cement
Gebondenheid op basis van bindmiddel	Hecht
Hoeveelheid (oppervlakte - dikte - aantal)	• 10,00 m <sup>2</sup> - 1,00 cm - 1 stuk
Totaal volume	0,10 m <sup>3</sup>

- Zorg voor een veilig beheer en verwijder dit asbestmateriaal wanneer het bij werken eenvoudig bereikbaar wordt. Controleer de toestand jaarlijks op wijzigingen.

- Eenvoudige handelingen: mag via doe-het-zelf of door werknemer(s) met opleidingsattest eenvoudige handelingen  
Deze hechtgebonden toepassing mag je via deze methode verwijderen. Bijkomende info (oa voorzorgsmaatregelen) kan je terugvinden achteraan dit attest onder de rubriek toelichting.

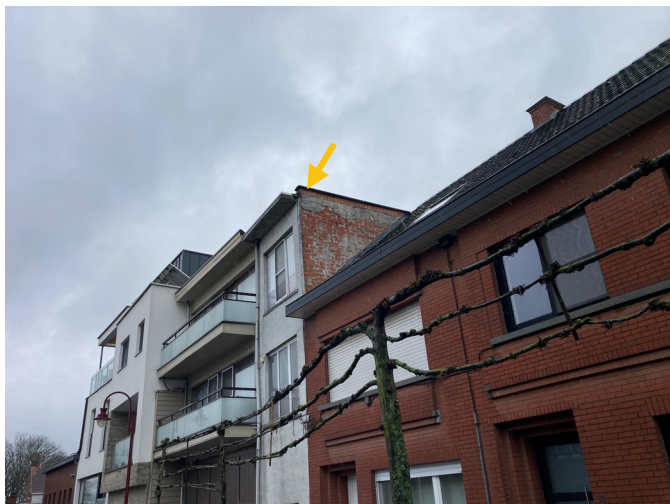
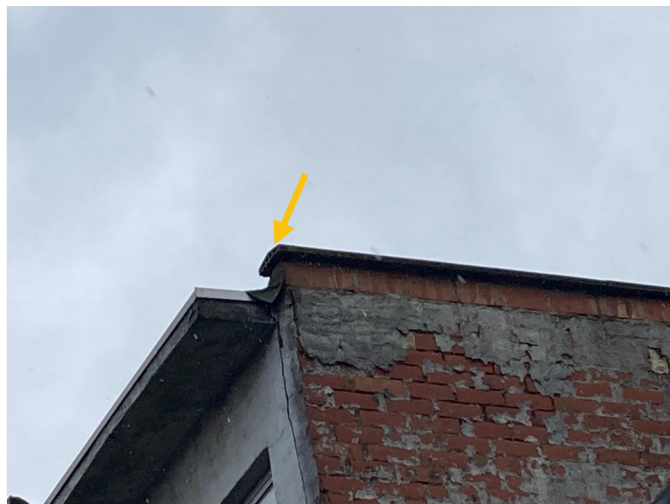
Het asbestmateriaal valt onder de mijlpaal van 2040.

Verwijderen

Eindbeoordeling materiaalrisico	Verhoogd materiaalrisico en/of verhoogde kans op vezelvrijgave
---------------------------------	--

Gebondenheid	Categorie 1: hechtgebonden in oorsprong
Asbestsoort (vezeltype)	Crocidoliet aanwezig
Asbestconcentratie	Laag (< 50%)
Afschermingsgraad van het gehele materiaal	Geheel of deels vrij aan de buitenlucht
Toestand van het materiaal	Matig beschadigd, matig verweerd

Beschrijving	deksteen scheidingsmuur
Omgeving	Buiten
Primaire drager	Wand vrijstaand (scheidingsmuur, ...)
Asbestmateriaal	Deksteen, muurkap - Hol
Bindmiddel van asbestmateriaal	Cement
Gebondenheid op basis van bindmiddel	Hecht
Hoeveelheid (oppervlakte - dikte - aantal)	• 7,00 m <sup>2</sup> - 6,00 cm - 1 stuk
Totaal volume	0,42 m <sup>3</sup>
Eenvoudig bereikbaar	Ja
Bevestigingswijze	• Verlijmd, ingegoten, versmeerd
Identificatiemethode	Vaststelling zonder monsternamen

- Zorg voor een veilig beheer. Vermijd het beschadigen van het asbestmateriaal. Controleer de toestand jaarlijks op wijzigingen.

- Eenvoudige handelingen: mag via doe-het-zelf of door werknemer(s) met opleidingsattest eenvoudige handelingen  
Deze hechtgebonden toepassing mag je via deze methode verwijderen. Bijkomende info (oa voorzorgsmaatregelen) kan je terugvinden achteraan dit attest onder de rubriek toelichting.

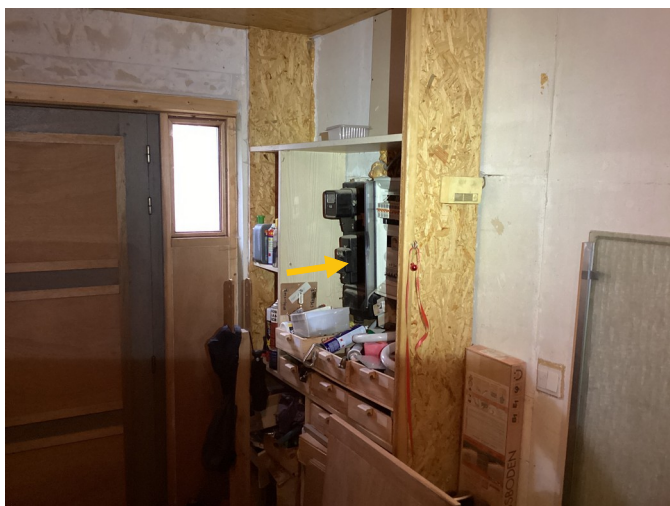
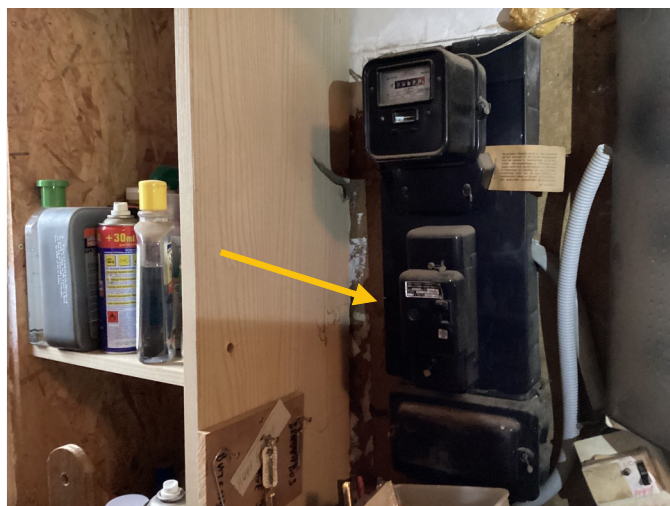
Zorgvuldig beheren

Eindbeoordeling materiaalrisico	Laag materiaalrisico en/of verlaagde kans op vezelvrijgave
---------------------------------	--

Gebondenheid	Categorie 1: hechtgebonden in oorsprong
Asbestsoort (vezeltype)	Crocidoliet aanwezig
Asbestconcentratie	Laag (< 50%)
Afschermingsgraad van het gehele materiaal	Geheel of deels (ook) vrij aan de binnenlucht
Toestand van het materiaal	Onbeschadigd, niet verweerd

Beschrijving	Bakeliet meter- en zekeringkast
Omgeving	Binnen
Primaire drager	Communicatie en elektrische infrastructuur en uitrusting
Asbestmateriaal	Plaat, paneel, tablet - Type Bakeliet
Bindmiddel van asbestmateriaal	Kunststof of -hars
Gebondenheid op basis van bindmiddel	Hecht
Hoeveelheid (oppervlakte - dikte - aantal)	• 0,15 m <sup>2</sup> - 5,00 cm - 1 stuk
Totaal volume	0,008 m <sup>3</sup>
Eenvoudig bereikbaar	Ja

<b>Bevestigingswijze</b>	<ul style="list-style-type: none"><li>• Geschroefd</li></ul>
<b>Identificatiemethode</b>	Vaststelling zonder monstername
<b>Destructieve handeling voor identificatie</b>	Nee
<b>Opmerking</b>	De meterkast hoort toe aan de nutsmaatschappij en dient door hen vervangen/verwijderd te worden.

- Zorg voor een veilig beheer. Vermijd het beschadigen van het asbestmateriaal. Controleer de toestand jaarlijks op wijzigingen.

- Eenvoudige handelingen: mag via doe-het-zelf of door werknemer(s) met opleidingsattest eenvoudige handelingen  
Deze hechtgebonden toepassing mag je via deze methode verwijderen. Bijkomende info (oa voorzorgsmaatregelen) kan je terugvinden achteraan dit attest onder de rubriek toelichting.

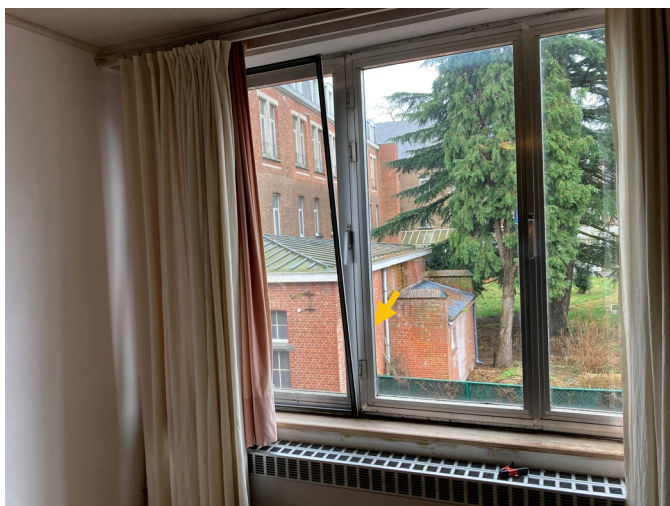
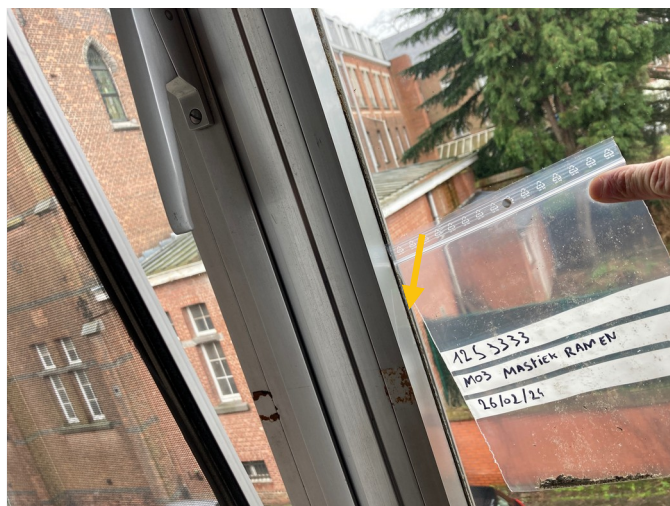
Zorgvuldig beheren

Eindbeoordeling materiaalrisico	Laag materiaalrisico en/of verlaagde kans op vezelvrijgave
---------------------------------	--

Gebondenheid	Categorie 1: hechtgebonden in oorsprong
Asbestsoort (vezeltype)	Alleen chrysotiel
Asbestconcentratie	Laag (< 50%)
Afschermingsgraad van het gehele materiaal	Geheel of deels (ook) vrij aan de binnenlucht
Toestand van het materiaal	Licht beschadigd, licht verweerd. Intact materiaal type Pical – asbestboard of categorie III 'gebondenheid'

#	Type	Referentie	Resultaat
4.1	Puntmonster	M03	Chrysotiel

Beschrijving	kit aluminium ramen/deuren
Omgeving	Binnen
Primaire drager	Wandopening verticaal (raam, deur, ...)
Asbestmateriaal	In-situ afwerkingslagen - Pasta, stopverf, voegsel, stopsel, vulsel, mastiek, kitten, ...
Bindmiddel van asbestmateriaal	Kitten, mastiek, pasta
Gebondenheid op basis van bindmiddel	Hecht
Hoeveelheid (gewicht - aantal)	• 0,25 kg - 1 stuk

- Zorg voor een veilig beheer. Vermijd het beschadigen van het asbestmateriaal. Controleer de toestand jaarlijks op wijzigingen.

- Eenvoudige handelingen: mag via doe-het-zelf of door werknemer(s) met opleidingsattest eenvoudige handelingen  
Deze hechtgebonden toepassing mag je via deze methode verwijderen. Bijkomende info (oa voorzorgsmaatregelen) kan je terugvinden achteraan dit attest onder de rubriek toelichting.

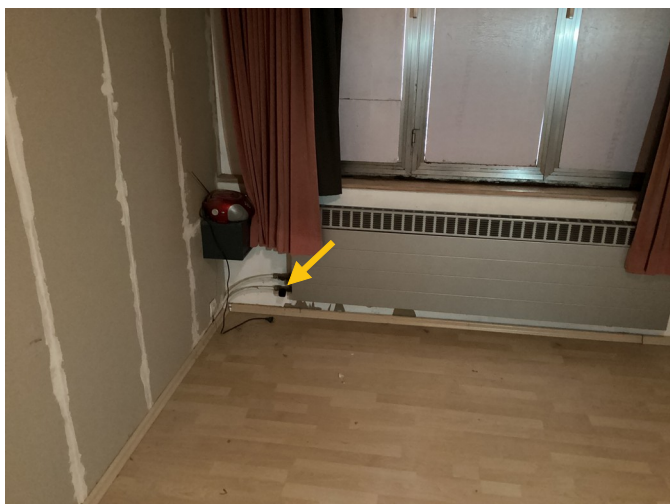
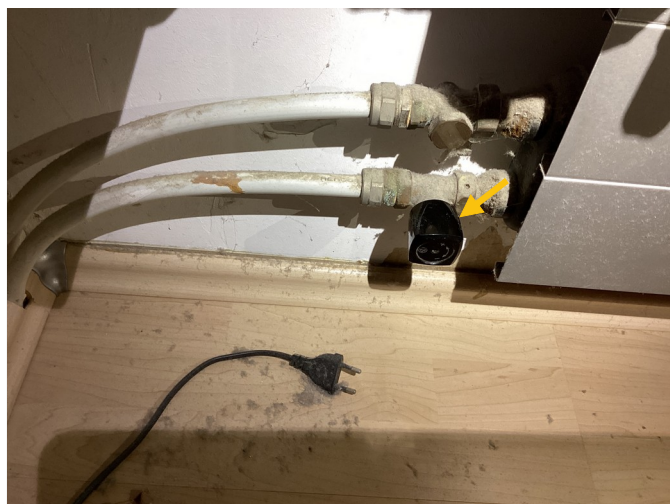
Zorgvuldig beheren

Eindbeoordeling materiaalrisico	Laag materiaalrisico en/of verlaagde kans op vezelvrijgave
---------------------------------	--

Gebondenheid	Categorie 1: hechtgebonden in oorsprong
Asbestsoort (vezeltype)	Crocidoliet aanwezig
Asbestconcentratie	Laag (< 50%)
Afschermingsgraad van het gehele materiaal	Geheel of deels (ook) vrij aan binnenluchtstromen
Toestand van het materiaal	Onbeschadigd, niet verweerd

Beschrijving	Bakeliet radiatorknoppen
Omgeving	Binnen
Primaire drager	HVAC infrastructuur en uitrusting
Asbestmateriaal	Plaat, paneel, tablet - Type Bakeliet
Bindmiddel van asbestmateriaal	Kunststof of -hars
Gebondenheid op basis van bindmiddel	Hecht
Hoeveelheid (oppervlakte - dikte - aantal)	• 0,03 m <sup>2</sup> - 4,00 cm - 1 stuk
Totaal volume	0,001 m <sup>3</sup>
Eenvoudig bereikbaar	Ja

- Zorg voor een veilig beheer. Vermijd het beschadigen van het asbestmateriaal. Controleer de toestand jaarlijks op wijzigingen.

- Eenvoudige handelingen: mag via doe-het-zelf of door werknemer(s) met opleidingsattest eenvoudige handelingen  
Deze hechtgebonden toepassing mag je via deze methode verwijderen. Bijkomende info (oa voorzorgsmaatregelen) kan je terugvinden achteraan dit attest onder de rubriek toelichting.

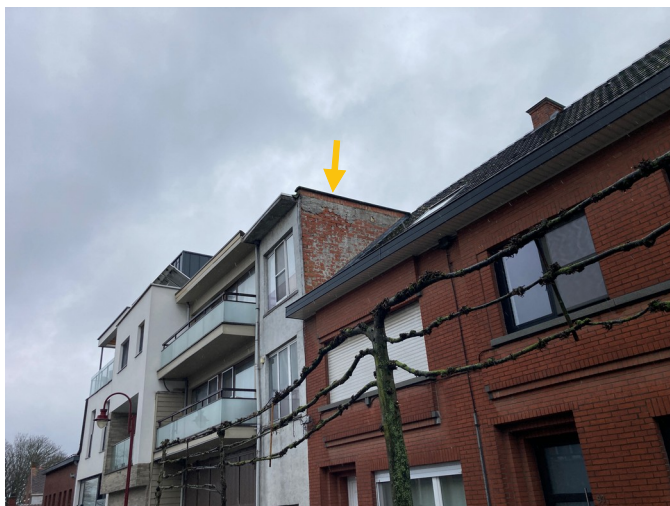
**Reden:** Het onderzoek kan niet uitgevoerd worden binnen de bepalingen van de Welzijnswet

**Uitleg van de asbestdeskundige:** Dit is een middenlange termijn omdat dit zich boven de 3,5 meter van stabiele ondergrond bevindt.

(Asbest)materiaal	Dak- en gevelbekleding - Roofing
Karakterisatie	Asbest (verdacht)
Primaire drager	Plat dak

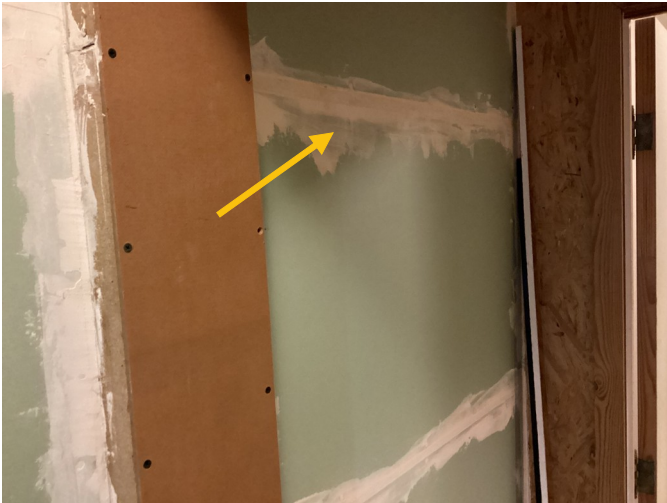
Er zijn voorzetwanden geplaatst bestaande uit gipskarton of hout. Zonder destructie is inspectie van de achterliggende wanden niet mogelijk.

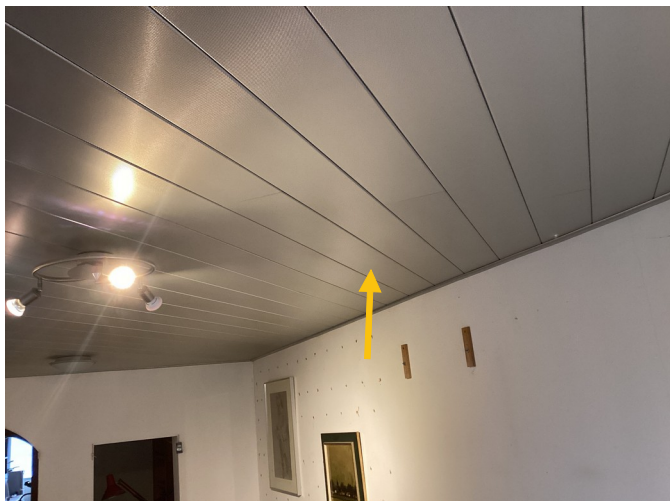
## Fiche 8: Verlaagde plafonds bestaande uit hout/pvc (alle plafonds)

Het verlaagde plafond bestaat uit een niet verdacht materiaal. Zonder destructie is het niet mogelijk de bovenliggende laag te inspecteren.

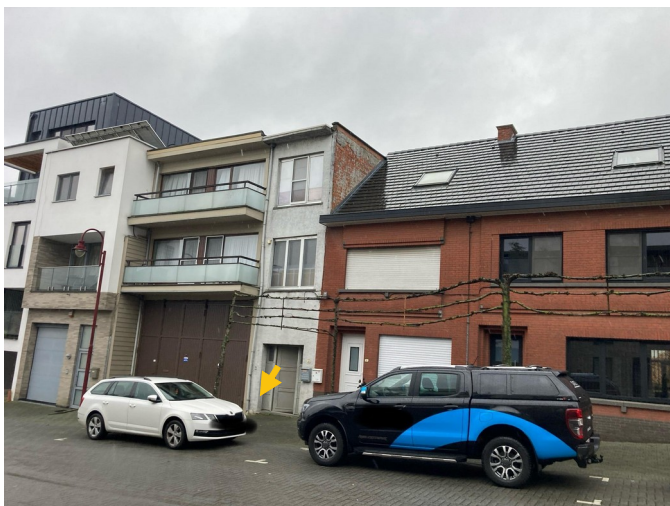
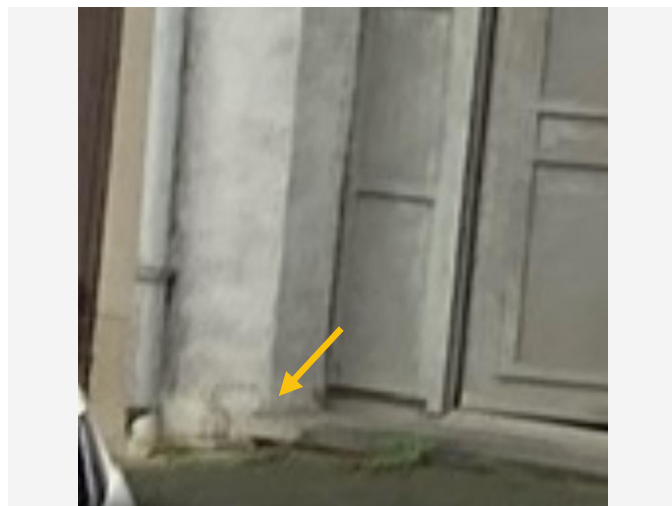
## Fiche 9: crepi buitengevel

Geen asbest

#	Type	Referentie	Resultaat
9.1	Puntmonster	M05	Geen asbest

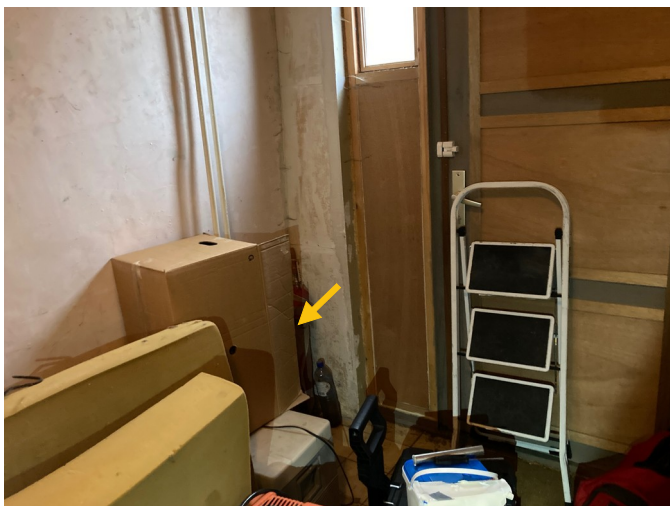
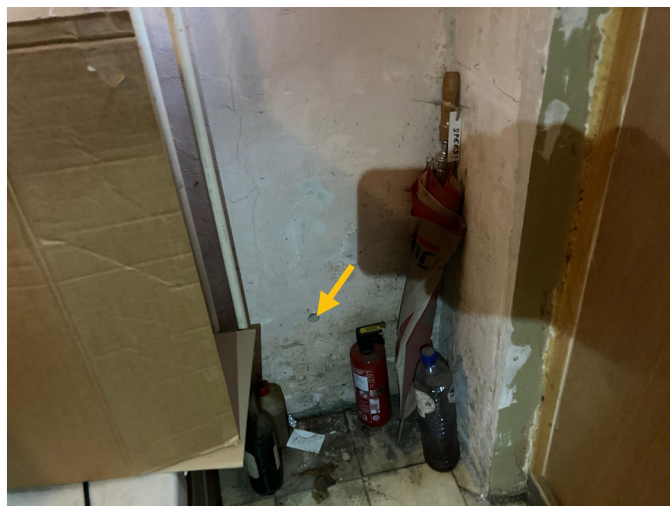
Geen asbest

#	Type	Referentie	Resultaat
10.1	Mengmonster	M01	Geen asbest

Beschrijving	pleister wand (wooneenheid)
Omgeving	Binnen
Primaire drager	Binnenwand
Bindmiddel van materiaal	Gips - kalk

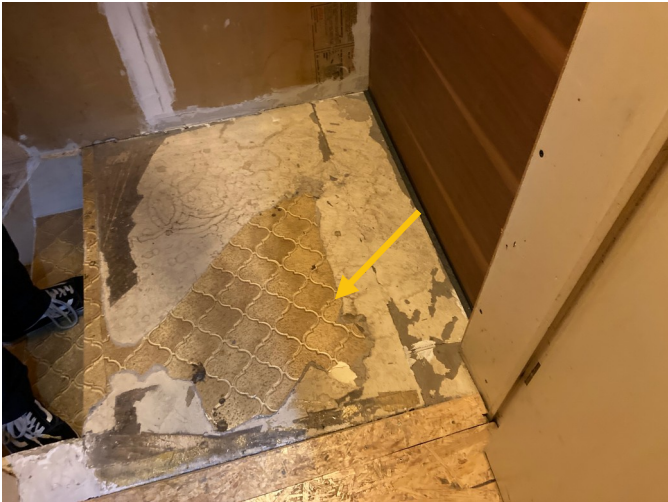
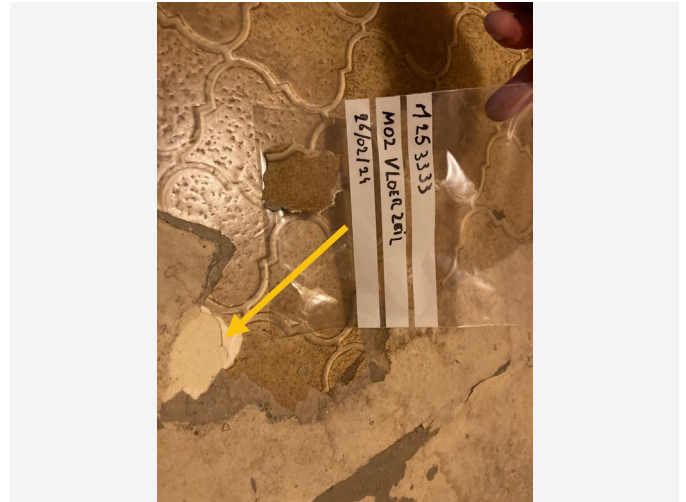
# Fiche 11: vloerzeil met verdachte onderlaag trappenhal

Geen asbest

#	Type	Referentie	Resultaat
11.1	Puntmonster	M02	Geen asbest
