Asbestinventarisatetest

Lobbensestraat 77, 3271 Scherpenheuvel-Zichem

Attestnummer : 20231107-000398.000

Uitgegeven op : 07.11.2023

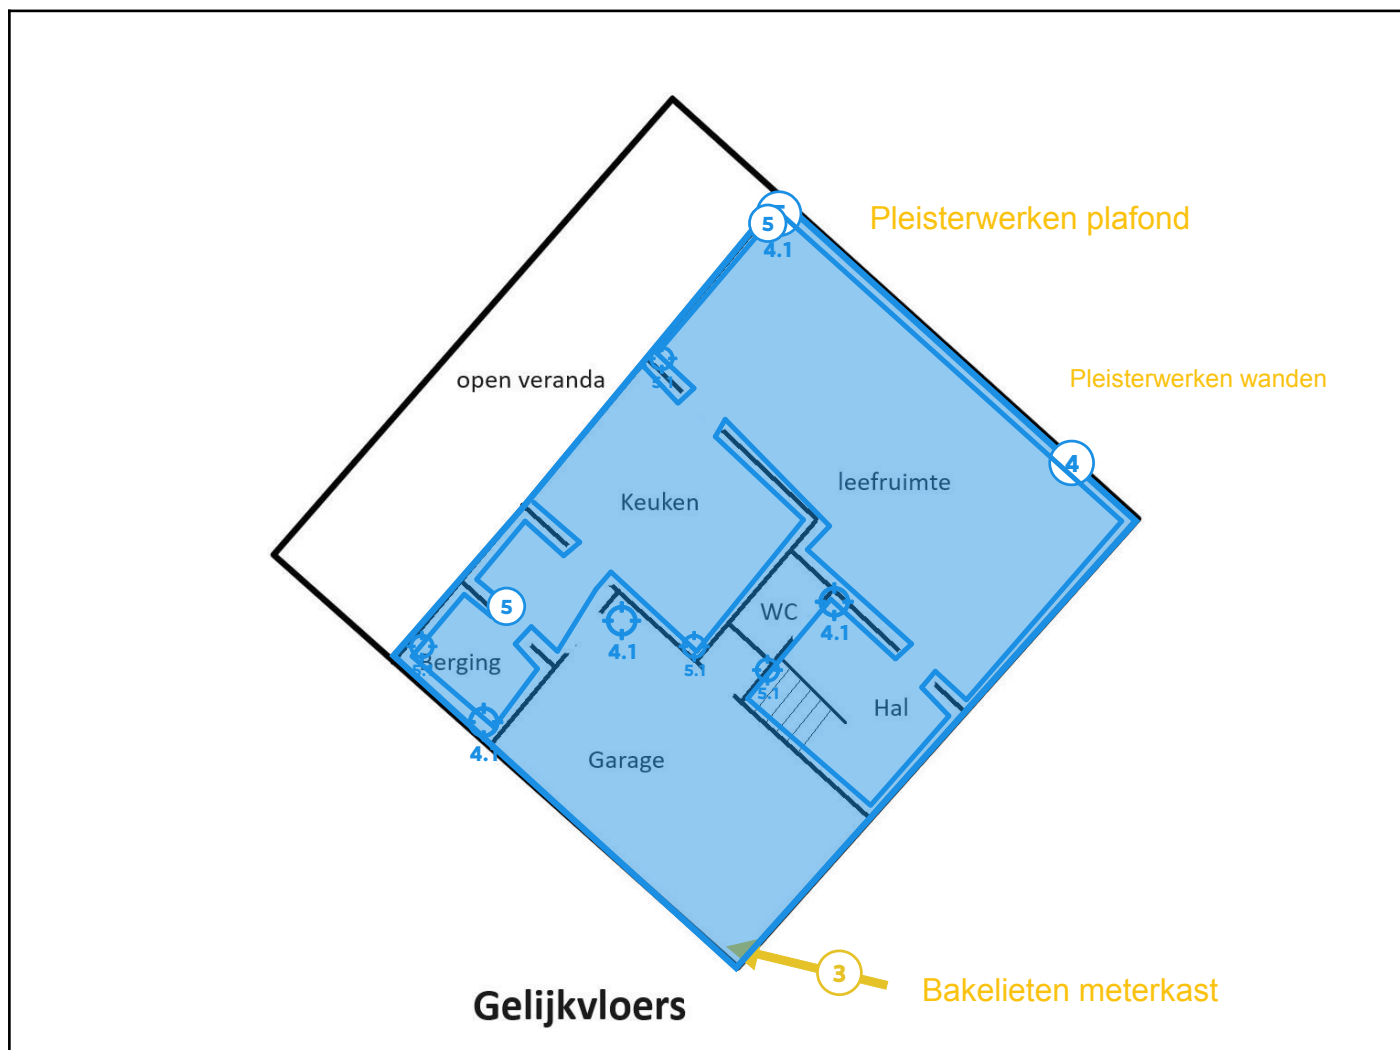
Plan 1.4: Gelijkvloers

Beschrijving	Type	Actie
3. Bakelieten meterkast in garage	Asbestmateriaal	Zorgvuldig beheren
4. Pleisterwerk plafond	Geen asbest	-
4.1 Code: 2	Mengmonster	-
5. Pleisterwerk wanden	Geen asbest	-
5.1 Code: 1	Mengmonster	-

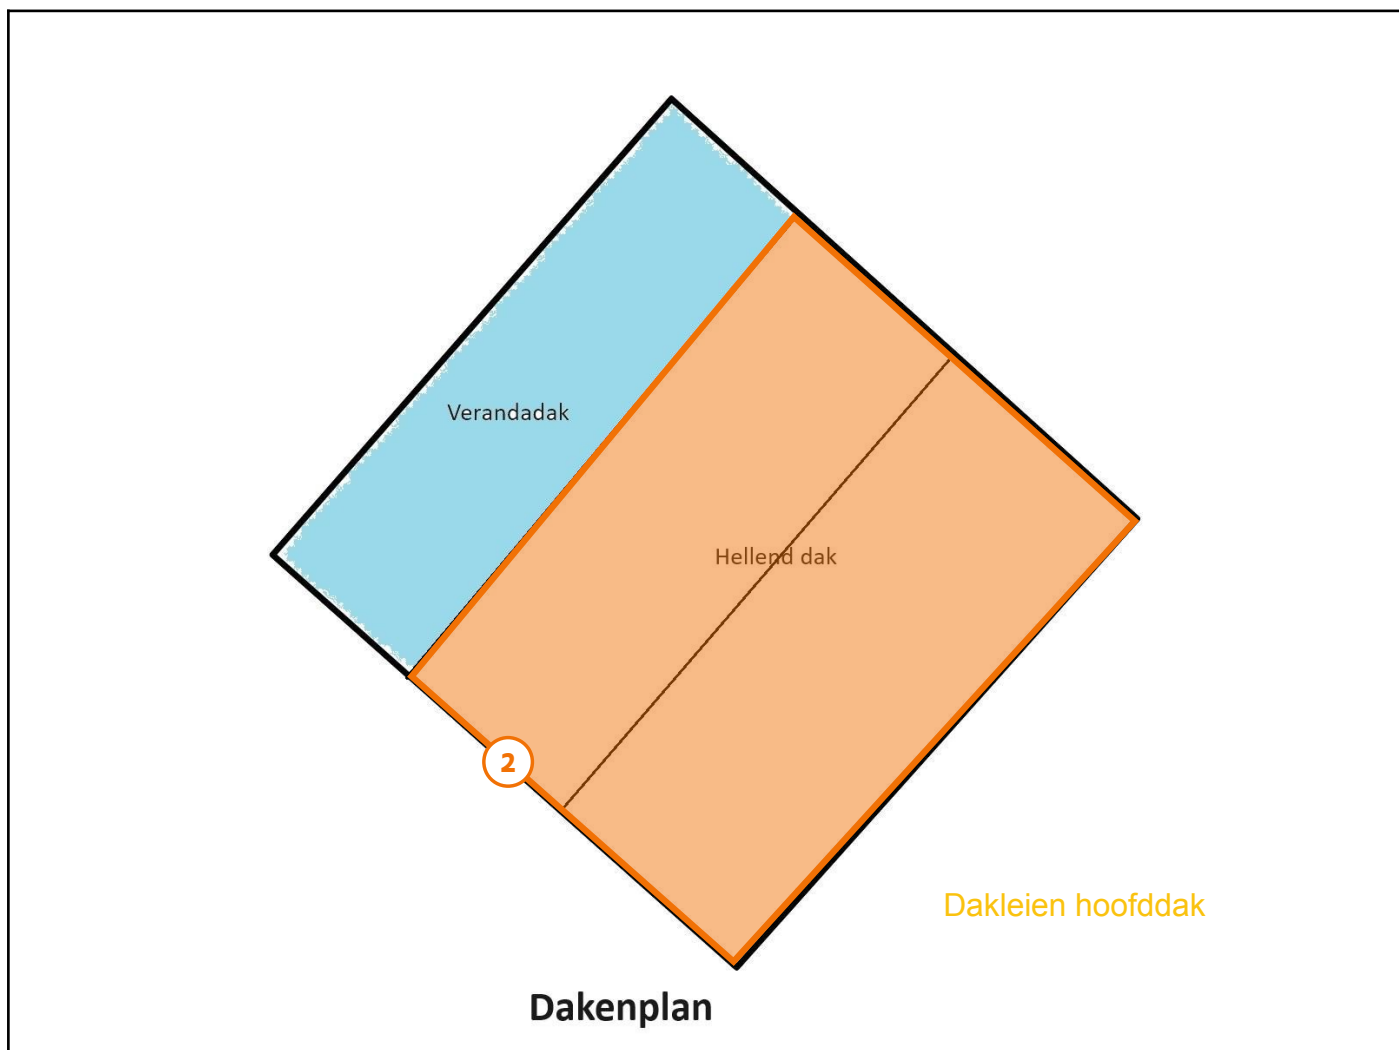
Plan 1.6: dakenplan

Beschrijving	Type	Actie
2. Dakleien op hoofddak	Asbestmateriaal	Verwijderen

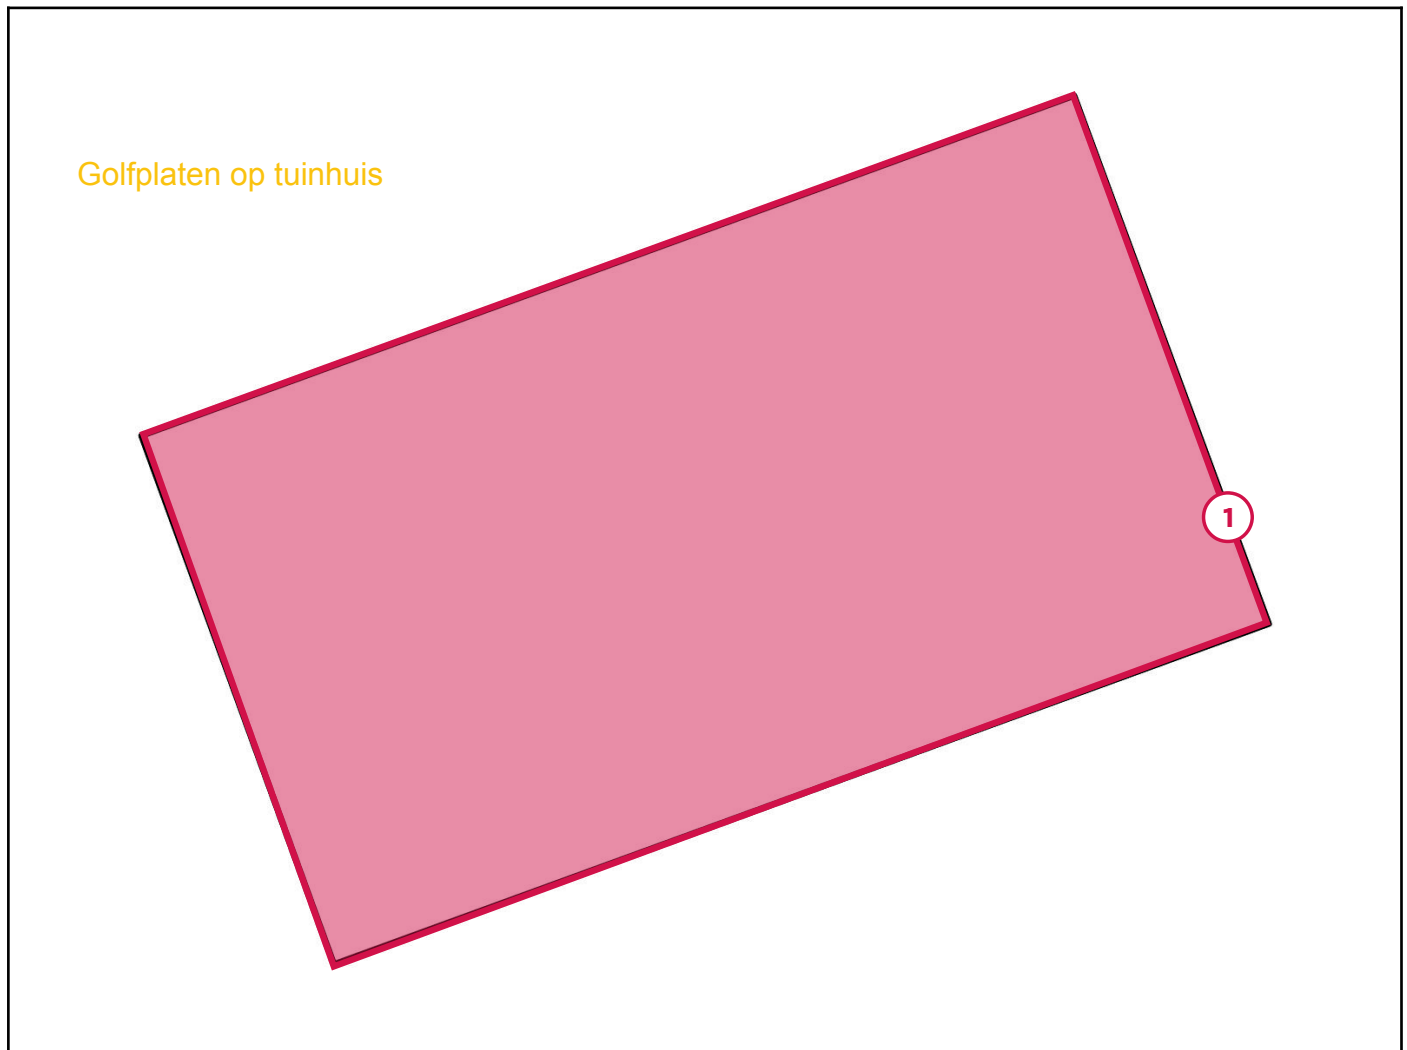
Plan 2.3: tuinhuis plan

Beschrijving	Type	Actie
1. Golfplaten optuinberging	Asbestmateriaal	Dringend verwijderen

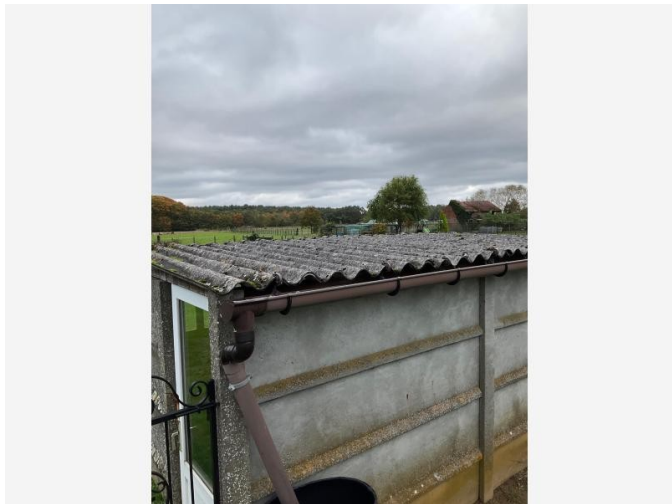
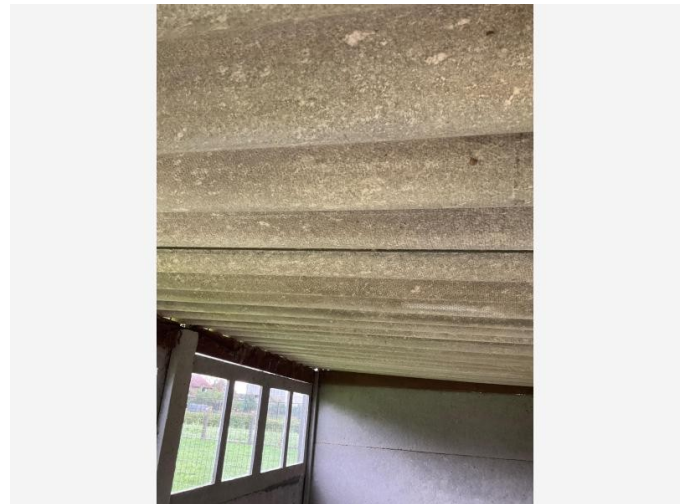
Eindbeoordeling materiaalrisico	Hoog materiaalrisico en/of hoge kans op vezelvrijgave
---------------------------------	---

Gebondenheid	Categorie 1: hechtgebonden in oorsprong
Asbestsoort (vezeltype)	Crocidoliet aanwezig
Asbestconcentratie	Laag (< 50%)
Afschermingsgraad van het gehele materiaal	Geheel of deels (ook) vrij aan de binnenlucht
Toestand van het materiaal	Matig beschadigd, matig verweerd

Beschrijving	Golfplaten optuinberging
Omgeving	Grenst aan binnen- en buitenlucht
Primaire drager	Schuin dak
Asbestmateriaal	Dak- en gevelbekleding - Golfplaat
Bindmiddel van asbestmateriaal	Cement
Gebondenheid op basis van bindmiddel	Hecht
Hoeveelheid (oppervlakte - aantal)	• 9,00 m ² - 1 stuk
Totale oppervlakte	9,00 m ²
Eenvoudig bereikbaar	Ja
Bevestigingswijze	• Geschroefd
Identificatiemethode	Vaststelling zonder monsternamen

Dringend verwijderen

- Verwijder dit asbestmateriaal zo snel mogelijk. Volg de toestand goed op.
- Hemelwater dat afspoelt van asbestcement daken of gevels kan asbestdeeltjes bevatten. Gebruik het enkel voor gesloten circuits (bv. spoelen toiletten). Reinig na het vervangen van het dak of de gevel de dakgoten en regenwaterput of -ton om asbesthoudend sediment of slib te verwijderen

- Eenvoudige handelingen: mag via doe-het-zelf of door werknemer(s) met opleidingsattest eenvoudige handelingen mits inachtnaeme van voorgeschreven collectieve en persoonlijke beschermingsmiddelen

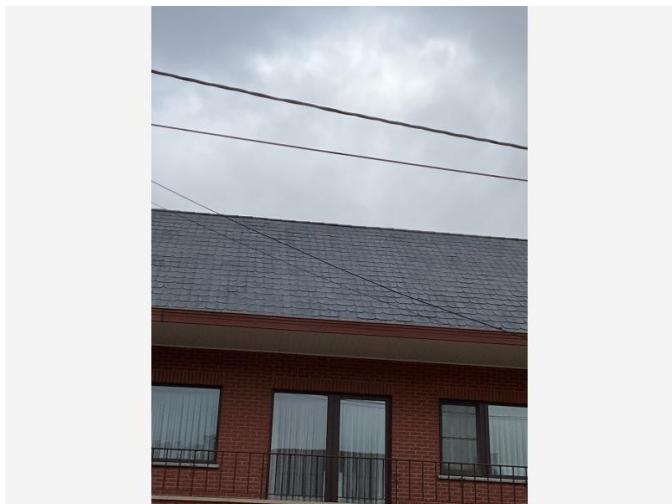
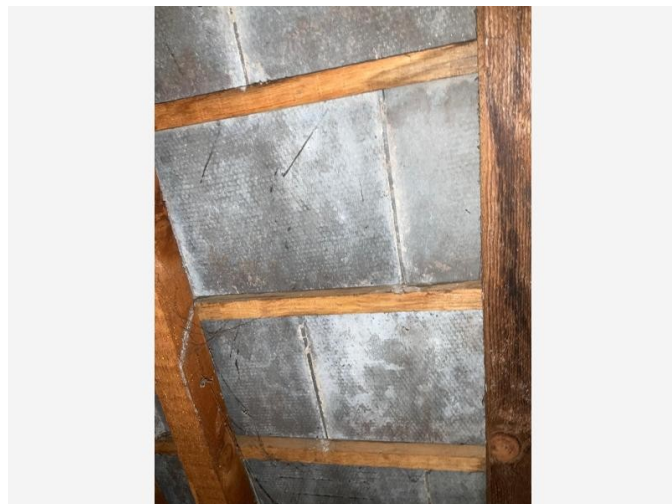
Eindbeoordeling materiaalrisico	Verhoogd materiaalrisico en/of verhoogde kans op vezelvrijgave
---------------------------------	--

Gebondenheid	Categorie 1: hechtgebonden in oorsprong
Asbestsoort (vezeltype)	Crocidoliet aanwezig
Asbestconcentratie	Laag (< 50%)
Afschermingsgraad van het gehele materiaal	Geheel of deels (ook) vrij aan de binnenlucht
Toestand van het materiaal	Licht beschadigd, licht verweerd. Intact materiaal type Pical – asbestboard of categorie III 'gebondenheid'

Beschrijving	Dakleien op hoofddak
Omgeving	Grenst aan binnen- en buitenlucht
Primaire drager	Schuin dak
Asbestmateriaal	Dak- en gevelbekleding - Lei, shingle
Bindmiddel van asbestmateriaal	Cement
Gebondenheid op basis van bindmiddel	Hecht
Hoeveelheid (oppervlakte - aantal)	• 110,00 m ² - 1 stuk
Totale oppervlakte	110,00 m ²
Eenvoudig bereikbaar	Ja
Bevestigingswijze	• Genageld, geniet
Identificatiemethode	Vaststelling zonder monsternamen

Verwijderen

- Verwijder dit asbestmateriaal zo snel mogelijk. Volg de toestand goed op.

- Eenvoudige handelingen: mag via doe-het-zelf of door werknemer(s) met opleidingsattest eenvoudige handelingen mits inachtnaam van voorgeschreven collectieve en persoonlijke maatregelen, zie ook <https://ovam.vlaanderen.be/voorzorgsmaatregelen-bij-asbestverwijdering>

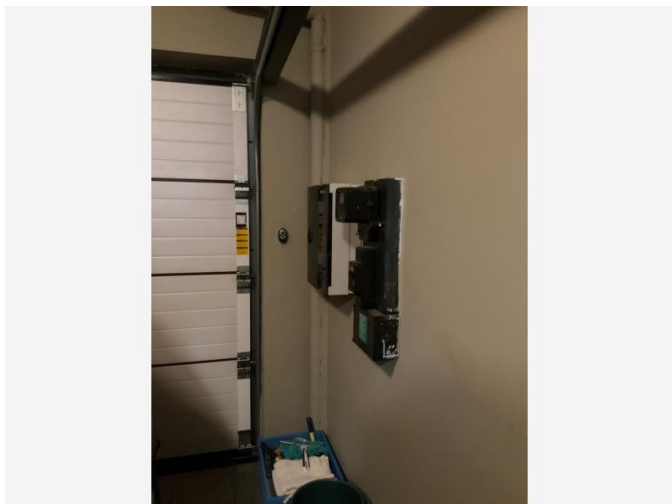
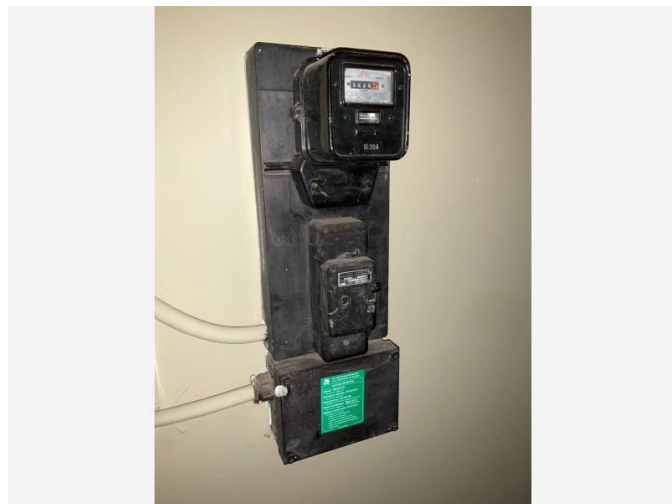
Eindbeoordeling materiaalrisico	Zeer laag materiaalrisico en/of zeer lage kans op vezelvrijgave
---------------------------------	---

Gebondenheid	Categorie 1: hechtgebonden in oorsprong
Asbestsoort (vezeltype)	Alleen chrysotiel
Asbestconcentratie	Laag (< 50%)
Afschermingsgraad van het gehele materiaal	Geheel of deels (ook) vrij aan de binnenlucht
Toestand van het materiaal	Onbeschadigd, niet verweerd

Beschrijving	Bakelieten meterkast in garage
Omgeving	Binnen
Primaire drager	Communicatie en elektrische infrastructuur en uitrusting
Asbestmateriaal	Plaat, paneel, tablet - Type Bakeliet
Bindmiddel van asbestmateriaal	Kunststof of -hars
Gebondenheid op basis van bindmiddel	Hecht
Hoeveelheid (oppervlakte - dikte - aantal)	• 1,00 m ² - 0,30 cm - 1 stuk
Totaal volume	0,003 m ³
Eenvoudig bereikbaar	Ja
Bevestigingswijze	• Geschroefd
Identificatiemethode	Vaststelling zonder monsternamen

Zorgvuldig beheren

- Zorg voor een veilig beheer. Vermijd het beschadigen van het asbestmateriaal. Controleer de toestand jaarlijks op wijzigingen.

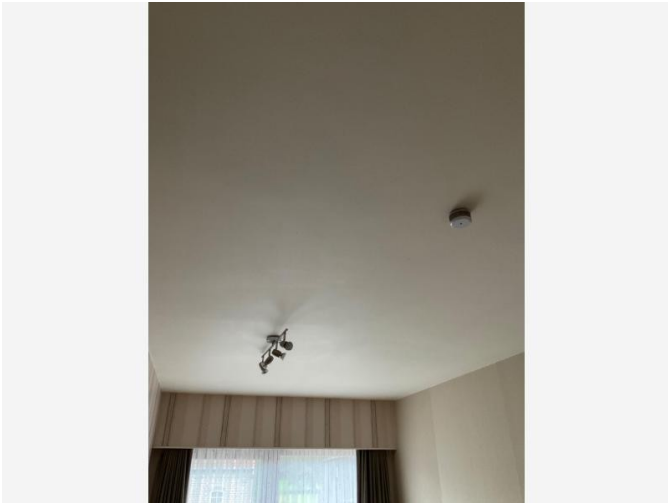
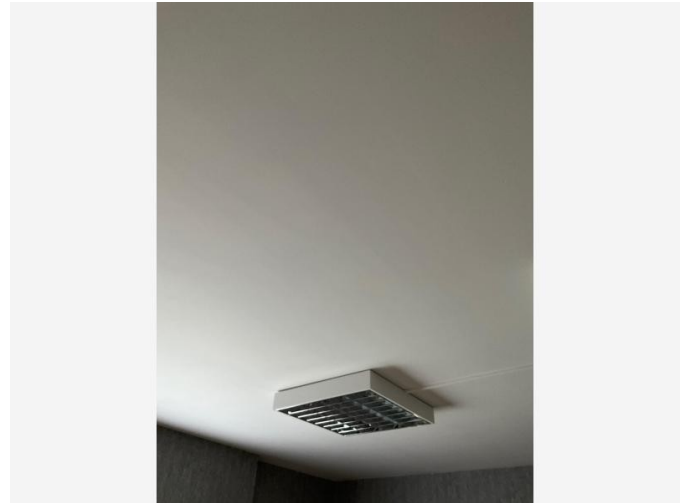
Fiche 4: Pleisterwerk plafond

Geen asbest

#	Type	Referentie	Resultaat
4.1	Mengmonster	2	Geen asbest

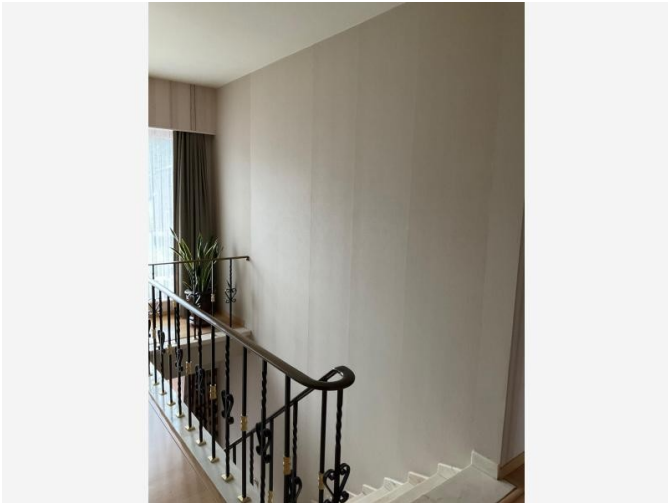
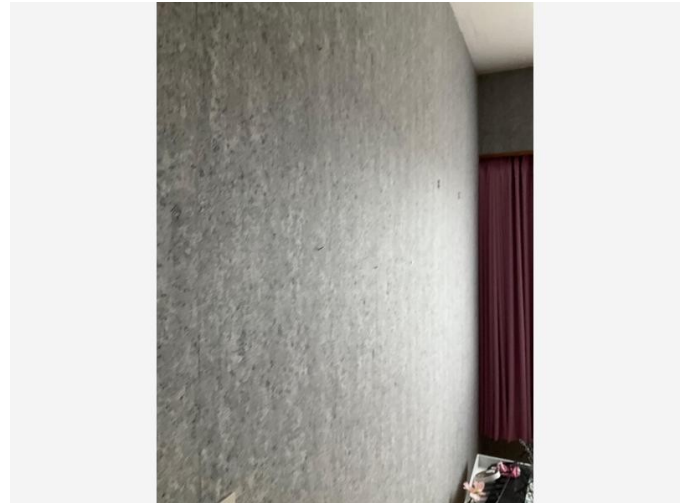
Geen asbest

#	Type	Referentie	Resultaat
5.1	Mengmonster	1	Geen asbest

Beschrijving	Pleisterwerk wanden
Omgeving	Binnen
Primaire drager	Binnenwand
