Asbestinventarisatetest

Hoensberg 3, 3270 Scherpenheuvel-Zichem

Attestnummer : 20230606-000129.000

Uitgegeven op : 06.06.2023

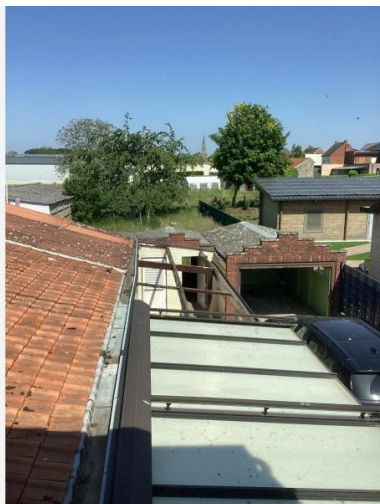
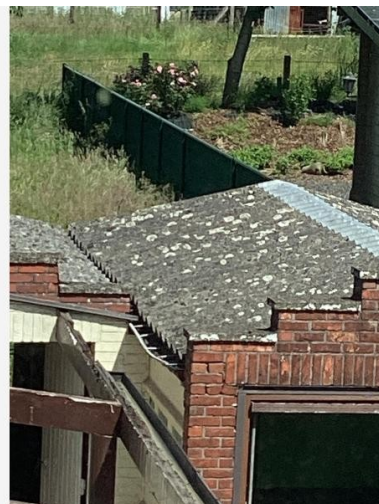
Het asbestmateriaal valt onder de mijlpaal van 2034.

Eindbeoordeling materiaalrisico	Laag materiaalrisico en/of verlaagde kans op vezelvrijgave
---------------------------------	--

Gebondenheid	Categorie 1: hechtgebonden in oorsprong
Asbestsoort (vezeltype)	Crocidoliet aanwezig
Asbestconcentratie	Laag (< 50%)
Afschermingsgraad van het gehele materiaal	Geheel of deels vrij aan de buitenlucht
Toestand van het materiaal	Licht beschadigd, licht verweerd. Intact materiaal type Pical – asbestboard of categorie III 'gebondenheid'

Beschrijving	Golfplaten
Omgeving	Buiten
Primaire drager	Schuin dak
Asbestmateriaal	Dak- en gevelbekleding - Golfplaat
Bindmiddel van asbestmateriaal	Cement
Gebondenheid op basis van bindmiddel	Hecht
Hoeveelheid (oppervlakte - aantal)	• 50,00 m ² - 1 stuk
Totale oppervlakte	50,00 m ²
Eenvoudig bereikbaar	Ja
Bevestigingswijze	• Geschroefd

Verwijderen

- Zorg voor een veilig beheer. Vermijd het beschadigen van het asbestmateriaal. Controleer de toestand jaarlijks op wijzigingen.
- Hemelwater dat afspoelt van asbestcement daken of gevels kan asbestdeeltjes bevatten. Gebruik het enkel voor gesloten circuits (bv. spoelen toiletten). Reinig na het vervangen van het dak of de gevel de dakgoten en regenwaterput of -ton om asbesthoudend sediment of slib te verwijderen

- Eenvoudige handelingen: mag via doe-het-zelf of door werknemer(s) met opleidingsattest eenvoudige handelingen
Verwijderen zonder verdere beschadigingen.

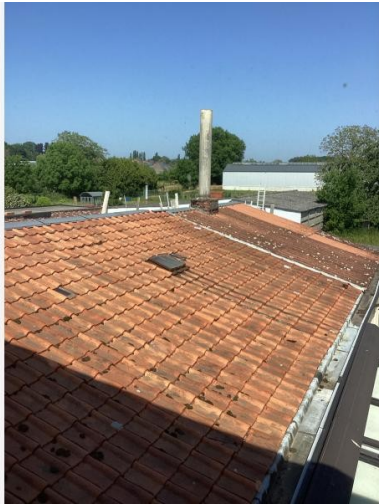
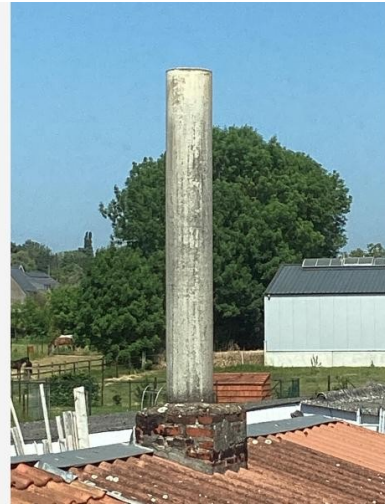
Het asbestmateriaal valt onder de mijlpaal van 2034.

Eindbeoordeling materiaalrisico	Laag materiaalrisico en/of verlaagde kans op vezelvrijgave
---------------------------------	--

Gebondenheid	Categorie 1: hechtgebonden in oorsprong
Asbestsoort (vezeltype)	Crocidoliet aanwezig
Asbestconcentratie	Laag (< 50%)
Afschermingsgraad van het gehele materiaal	Geheel of deels vrij aan de buitenlucht
Toestand van het materiaal	Licht beschadigd, licht verweerd. Intact materiaal type Pical – asbestboard of categorie III 'gebondenheid'

Beschrijving	Rookgaskanaal
Omgeving	Buiten
Primaire drager	Plat dak
Asbestmateriaal	Rookgaskanaal
Bindmiddel van asbestmateriaal	Cement
Gebondenheid op basis van bindmiddel	Hecht
Hoeveelheid (lengte - omtrek - dikte - aantal)	<ul style="list-style-type: none">• 1,50 m - 40,00 cm - 1,00 cm - 1 stuk
Totaal volume	0,006 m ³
Eenvoudig bereikbaar	Ja
Bevestigingswijze	<ul style="list-style-type: none">• Verlijmd, ingegoten, versmeerd

Verwijderen

- Zorg voor een veilig beheer. Vermijd het beschadigen van het asbestmateriaal. Controleer de toestand jaarlijks op wijzigingen.

- Eenvoudige handelingen: mag via doe-het-zelf of door werknemer(s) met opleidingsattest eenvoudige handelingen
Verwijderen zonder beschadigen.

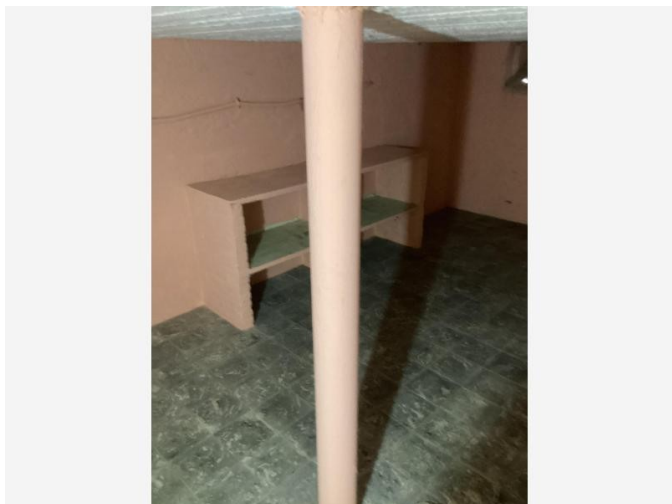
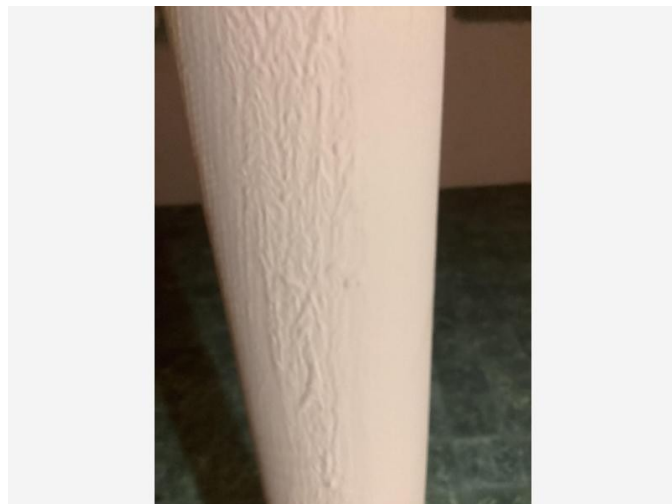
Het asbestmateriaal valt onder de mijlpaal van 2040.

Eindbeoordeling materiaalrisico	Zeer laag materiaalrisico en/of zeer lage kans op vezelvrijgave
---------------------------------	---

Gebondenheid	Categorie 1: hechtgebonden in oorsprong
Asbestsoort (vezeltype)	Crocidoliet aanwezig
Asbestconcentratie	Laag (< 50%)
Afschermingsgraad van het gehele materiaal	Niet stootvaste afscherming
Toestand van het materiaal	Onbeschadigd, niet verweerd

Beschrijving	Verloren bekisting
Omgeving	Binnen
Primaire drager	Fundering-draagstructuur (horizontaal, verticaal)
Asbestmateriaal	Verloren bekisting - Buis, koker
Bindmiddel van asbestmateriaal	Cement
Gebondenheid op basis van bindmiddel	Hecht
Hoeveelheid (lengte - omtrek - dikte - aantal)	<ul style="list-style-type: none">• 2,00 m - 40,00 cm - 0,99 cm - 1 stuk
Totaal volume	0,008 m ³
Eenvoudig bereikbaar	Nee <ul style="list-style-type: none">• Verwijdering tast de bouwkundige integriteit aan.
Bevestigingswijze	<ul style="list-style-type: none">• Verlijmd, ingegoten, versmeerd

Zorgvuldig beheren

- Zorg voor een veilig beheer. Vermijd het beschadigen van het asbestmateriaal. Controleer de toestand jaarlijks op wijzigingen.

- Eenvoudige handelingen: mag via doe-het-zelf of door werknemer(s) met opleidingsattest eenvoudige handelingen
Verwijderen zonder beschadigen.

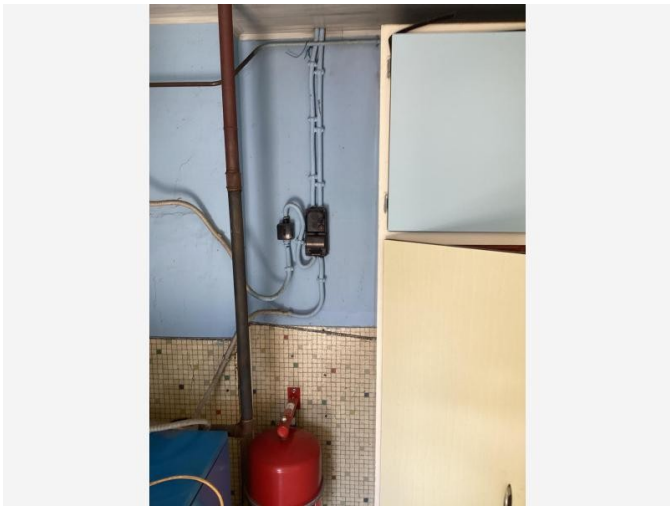
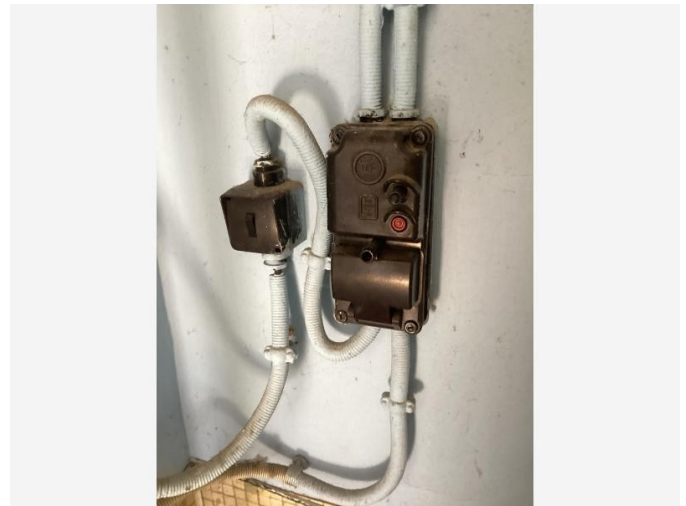
Het asbestmateriaal valt onder de mijlpaal van 2040.

Eindbeoordeling materiaalisico	Laag materiaalisico en/of verlaagde kans op vezelvrijgave
--------------------------------	---

Gebondenheid	Categorie 1: hechtgebonden in oorsprong
Asbestsoort (vezeltype)	Crocidoliet aanwezig
Asbestconcentratie	Laag (< 50%)
Afschermingsgraad van het gehele materiaal	Geheel of deels (ook) vrij aan de binnenlucht
Toestand van het materiaal	Onbeschadigd, niet verweerd

Beschrijving	Bakeliet
Omgeving	Binnen
Primaire drager	Communicatie en elektrische infrastructuur en uitrusting
Asbestmateriaal	Bakeliet meters, schakelaars en stopcontacten
Bindmiddel van asbestmateriaal	Kunststof of -hars
Gebondenheid op basis van bindmiddel	Hecht
Hoeveelheid (gewicht - aantal)	<ul style="list-style-type: none">• 0,25 kg - 8 stuks
Totaal gewicht	2,00 kg
Eenvoudig bereikbaar	Ja
Bevestigingswijze	<ul style="list-style-type: none">• Geschroefd
Identificatiemethode	Vaststelling zonder monsternamen

Zorgvuldig beheren

- Zorg voor een veilig beheer. Vermijd het beschadigen van het asbestmateriaal. Controleer de toestand jaarlijks op wijzigingen.

- Eenvoudige handelingen: mag via doe-het-zelf of door werknemer(s) met opleidingsattest eenvoudige handelingen
Verwijdering zonder te beschadigen mogelijk.

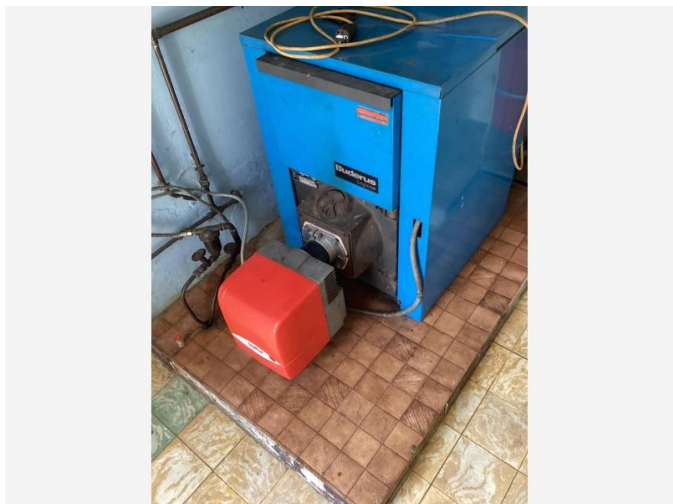
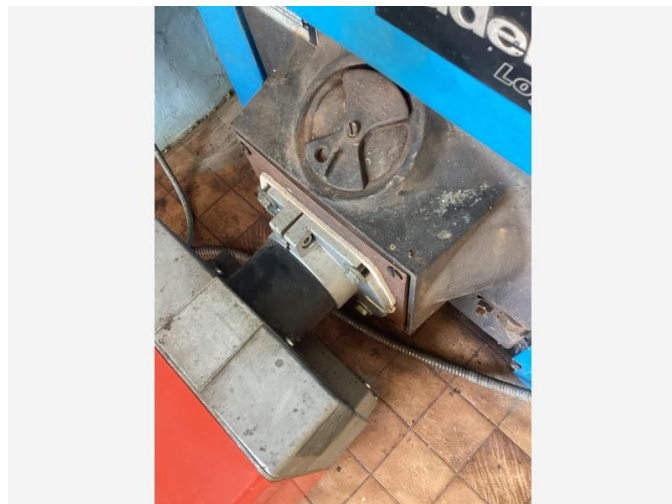
Het asbestmateriaal valt onder de mijlpaal van 2034.

Eindbeoordeling materiaalrisico	Laag materiaalrisico en/of verlaagde kans op vezelvrijgave
---------------------------------	--

Gebondenheid	Categorie 2: niet-hechtgebonden met matrix
Asbestsoort (vezeltype)	Crocidoliet aanwezig
Asbestconcentratie	Hoog ($\geq 50\%$)
Afschermingsgraad van het gehele materiaal	Enkel randen niet afgeschermd maar geen contact met binnenluchtstromen
Toestand van het materiaal	Onbeschadigd, niet verweerd

Beschrijving	Dichting
Omgeving	Binnen
Primaire drager	HVAC infrastructuur en uitrusting
Asbestmateriaal	Pakking, dichting
Bindmiddel van asbestmateriaal	Karton - papier - viltachtig
Gebondenheid op basis van bindmiddel	Niet-hechtgebonden
Hoeveelheid (gewicht - aantal)	<ul style="list-style-type: none">• 0,26 kg - 1 stuk
Totaal gewicht	0,26 kg
Eenvoudig bereikbaar	Nee <ul style="list-style-type: none">• De verwijdering is niet mogelijk binnen normale beheers-, onderhoudscycli of binnen vergelijkbare stilstand.
Bevestigingswijze	<ul style="list-style-type: none">• Geklemd

Zorgvuldig beheren

- Zorg voor een veilig beheer. Vermijd het beschadigen van het asbestmateriaal. Controleer de toestand jaarlijks op wijzigingen.

- Eenvoudige handelingen: mag via doe-het-zelf of door werknemer(s) met opleidingsattest eenvoudige handelingen
Verwijderen zonder beschadigen.

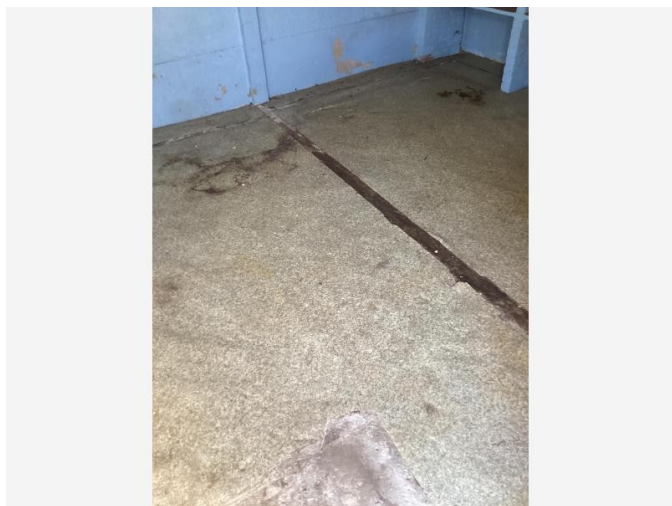
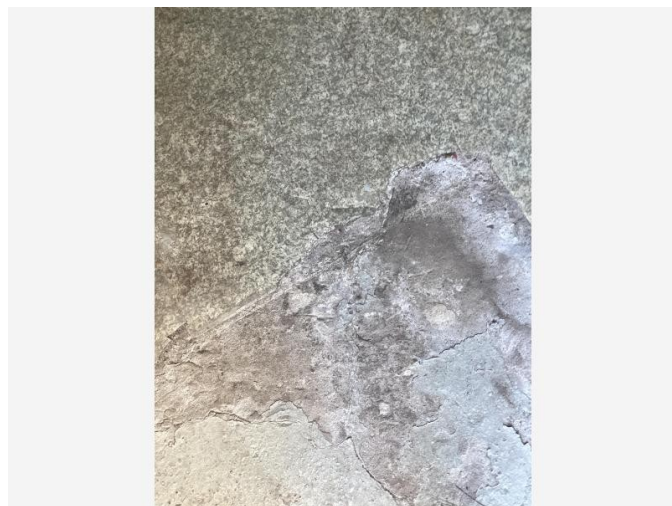
Geen asbest

#	Type	Referentie	Resultaat
6.1	Puntmonster	2	Geen asbest

Beschrijving	Vinyl 2
Omgeving	Binnen
Primaire drager	Vloer
Bindmiddel van materiaal	Kunststof of -hars

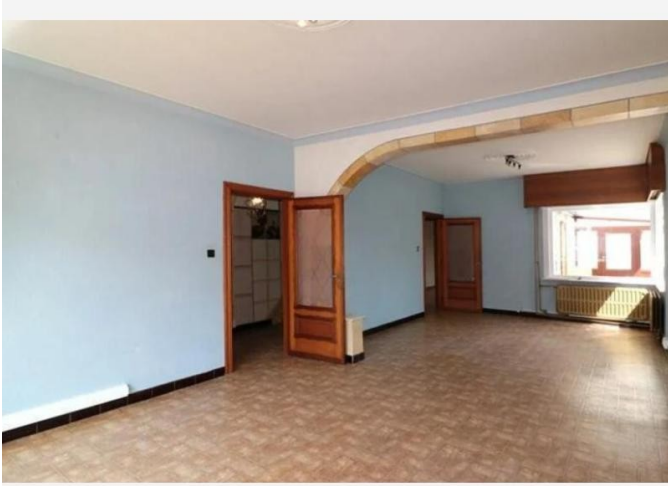
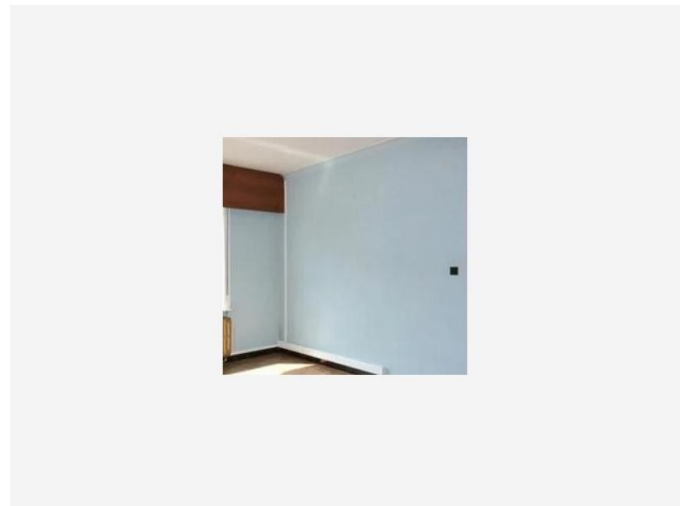
Fiche 7: Pleisterwerk

Geen asbest

#	Type	Referentie	Resultaat
7.1	Mengmonster	3	Geen asbest
7.2	Mengmonster	4	Geen asbest

Beschrijving	Pleisterwerk
Omgeving	Binnen

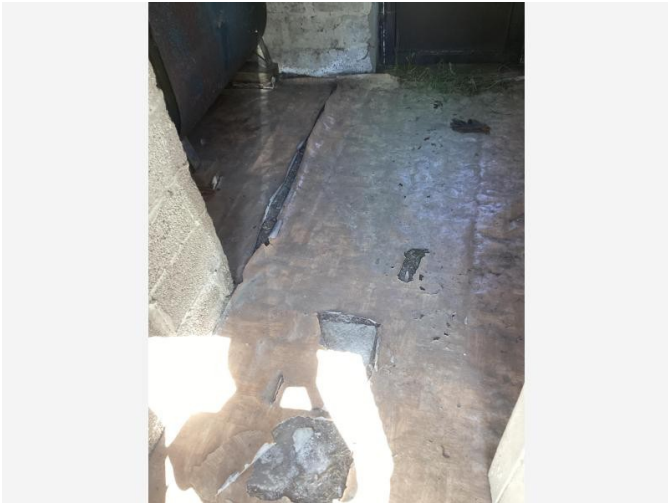
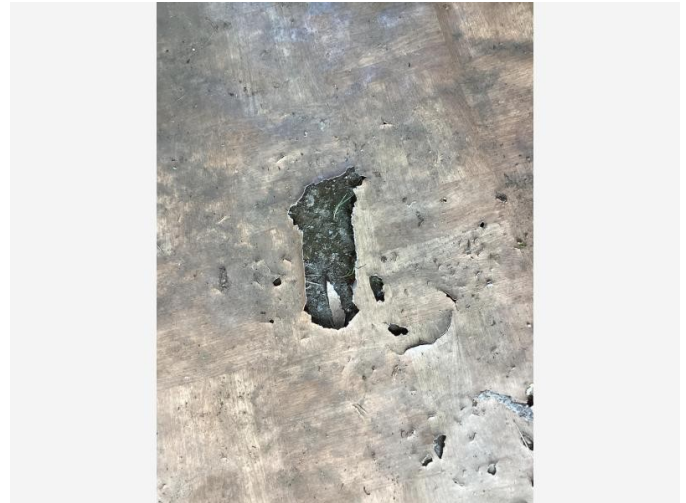
Geen asbest

#	Type	Referentie	Resultaat
8.1	Puntmonster	1	Geen asbest

Beschrijving	Vinyl 1
Omgeving	Binnen
Primaire drager	Vloer
Bindmiddel van materiaal	Kunststof of -hars
