# Asbestinventarisatetest

Koningin Astridstraat 37, 3270 Scherpenheuvel-Zichem

Attestnummer : 20240403-000403.000

Uitgegeven op : 03.04.2024

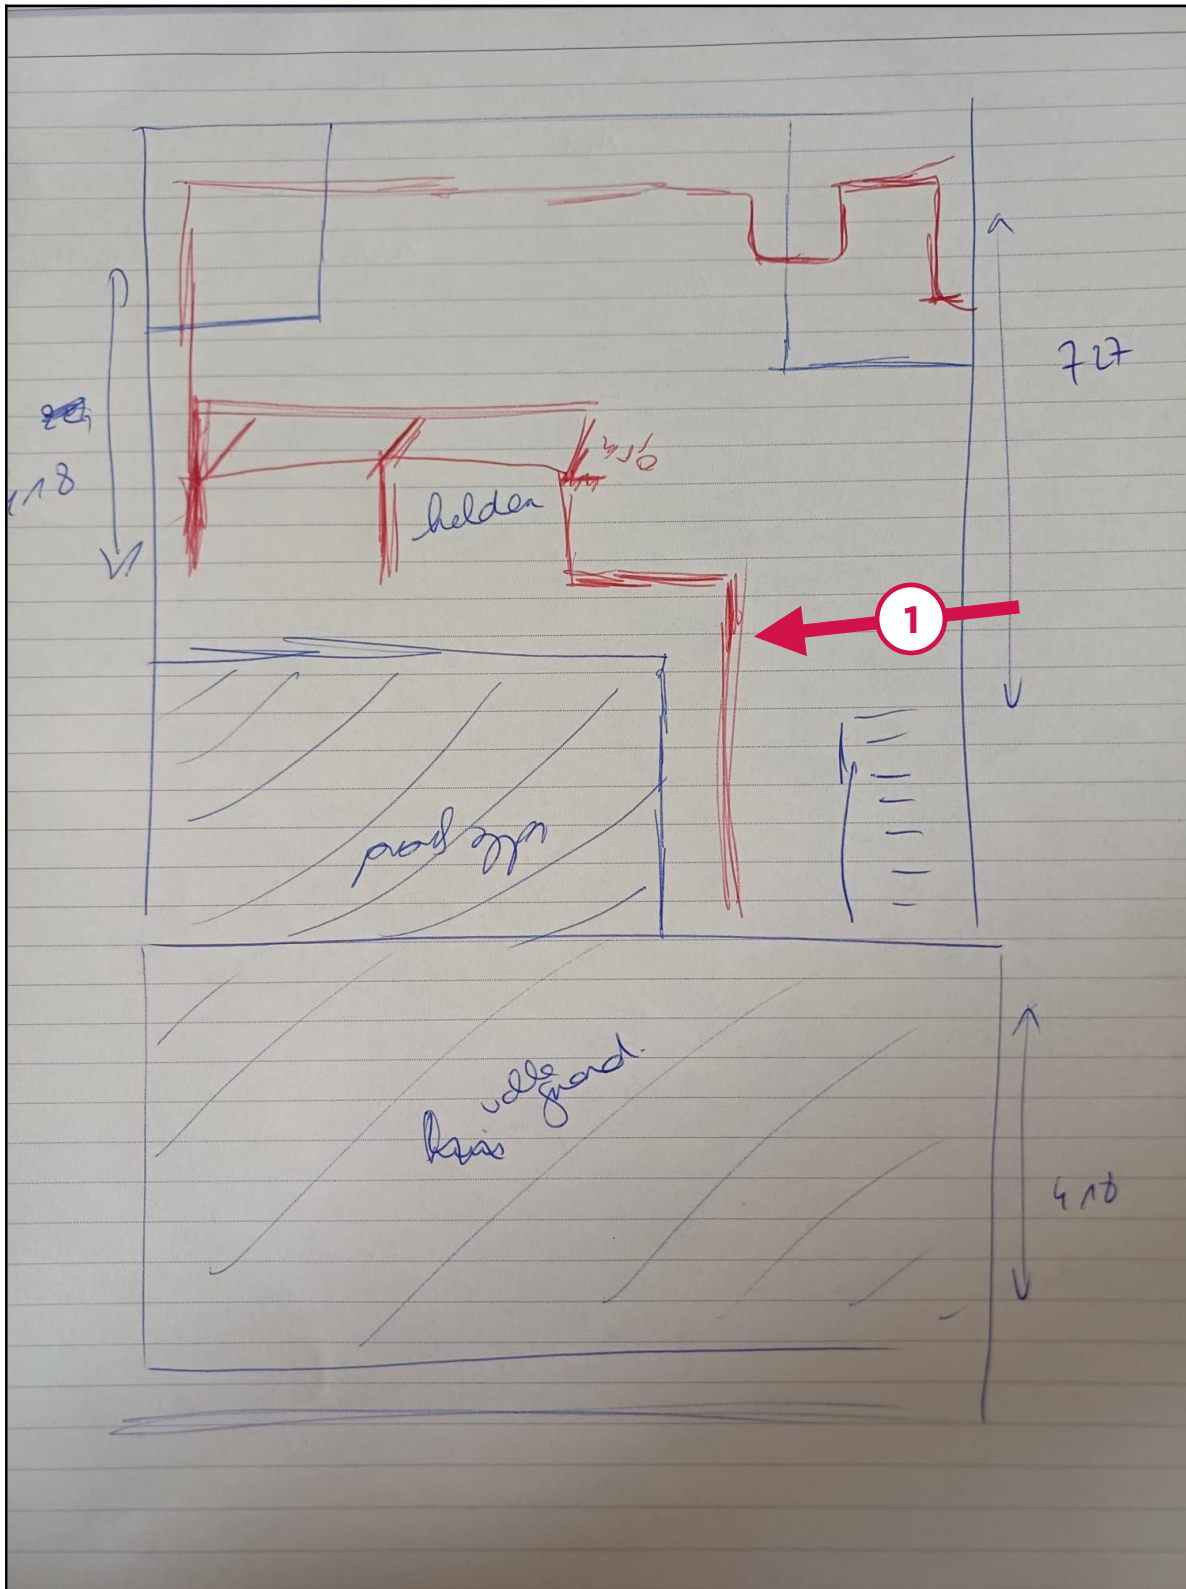
# Plan 1.1: Leidingisolatie schets

1. Leidingisolatie kelder

Asbestmateriaal

Dringend verwijderen

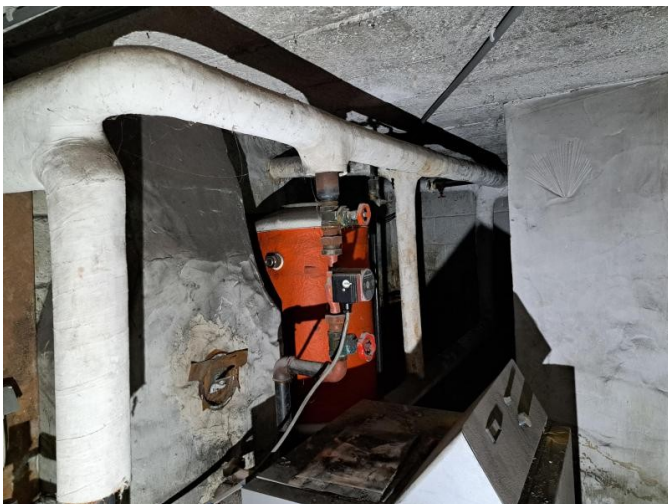
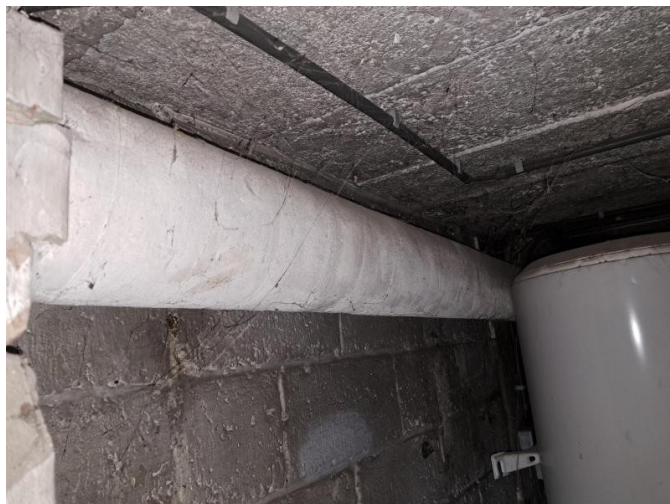
Het asbestmateriaal valt onder de mijlpaal van 2034.

**Dringend verwijderen**

Eindbeoordeling materiaalrisico	Hoog materiaalrisico en/of hoge kans op vezelvrijgave
---------------------------------	---

Gebondenheid	Categorie 2: niet-hechtgebonden met matrix
Asbestsoort (vezeltype)	Crocidoliet aanwezig
Asbestconcentratie	Hoog ( $\geq 50\%$ )
Afschermingsgraad van het gehele materiaal	Geheel of deels (ook) vrij aan de binnenlucht
Toestand van het materiaal	Matig beschadigd, matig verweerd

Beschrijving	Leidingisolatie kelder
Omgeving	Binnen
Primaire drager	HVAC infrastructuur en uitrusting
Asbestmateriaal	In-situ afwerkingslagen - Thermische isolatie
Bindmiddel van asbestmateriaal	Gips - kalk
Gebondenheid op basis van bindmiddel	Niet-hechtgebonden
Hoeveelheid (lengte - omtrek - dikte - aantal)	<ul style="list-style-type: none"><li>• 50,00 m - 50,00 cm - 3,00 cm - 1 stuk</li></ul>
Totaal volume	0,75 m <sup>3</sup>
Eenvoudig bereikbaar	Ja
Bevestigingswijze	<ul style="list-style-type: none"><li>• Verlijmd, ingegoten, versmeerd</li></ul>

- Verwijder dit asbestmateriaal zo snel mogelijk. Volg de toestand goed op.

- Hermetische zone (erkend asbestverwijderaar)  
Losgebonden asbesttoepassing.

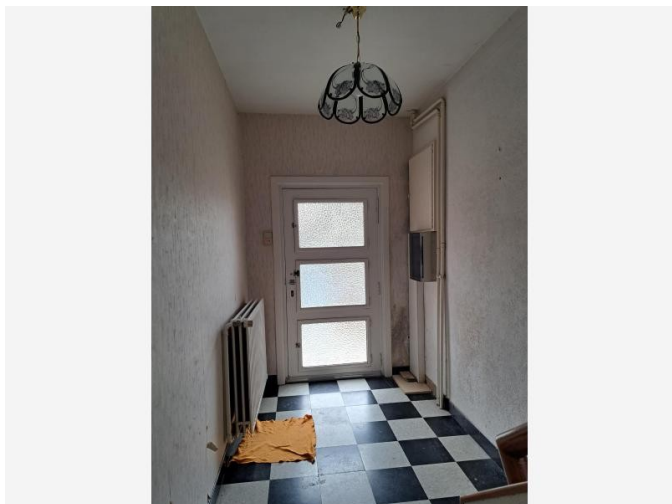
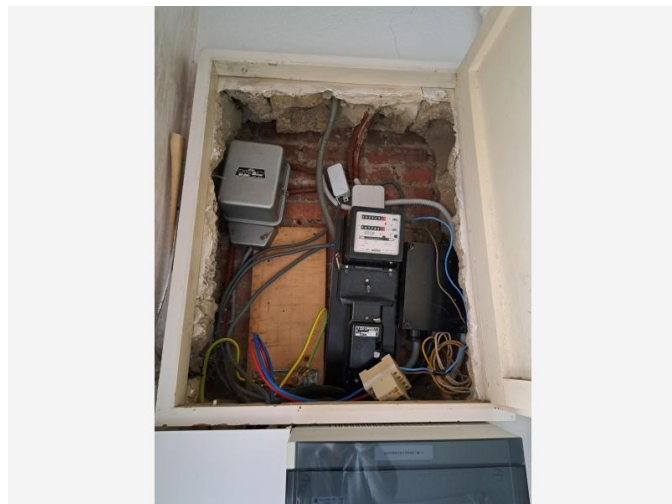
Het asbestmateriaal valt onder de mijlpaal van 2040.

Zorgvuldig beheren

Eindbeoordeling materiaalrisico	Zeer laag materiaalrisico en/of zeer lage kans op vezelvrijgave
---------------------------------	---

Gebondenheid	Categorie 1: hechtgebonden in oorsprong
Asbestsoort (vezeltype)	Crocidoliet aanwezig
Asbestconcentratie	Laag (< 50%)
Afschermingsgraad van het gehele materiaal	Stootvaste afscherming of omkasting
Toestand van het materiaal	Licht beschadigd, licht verweerd. Intact materiaal type Pical – asbestboard of categorie III 'gebondenheid'

Beschrijving	Elektriciteitsmeter
Omgeving	Binnen
Primaire drager	Communicatie en elektrische infrastructuur en uitrusting
Asbestmateriaal	Plaat, paneel, tablet - Type Bakeliet
Bindmiddel van asbestmateriaal	Kunststof of -hars
Gebondenheid op basis van bindmiddel	Hecht
Hoeveelheid (oppervlakte - dikte - aantal)	• 1,00 m <sup>2</sup> - 0,50 cm - 1 stuk
Totaal volume	0,005 m <sup>3</sup>
Eenvoudig bereikbaar	Ja
Bevestigingswijze	• Onbekend
Identificatiemethode	Vaststelling zonder monsternamen

- Zorg voor een veilig beheer. Vermijd het beschadigen van het asbestmateriaal. Controleer de toestand jaarlijks op wijzigingen.

- Eenvoudige handelingen: mag via doe-het-zelf of door werknemer(s) met opleidingsattest eenvoudige handelingen  
Hechtgebonden, niet beschadigde toepassing

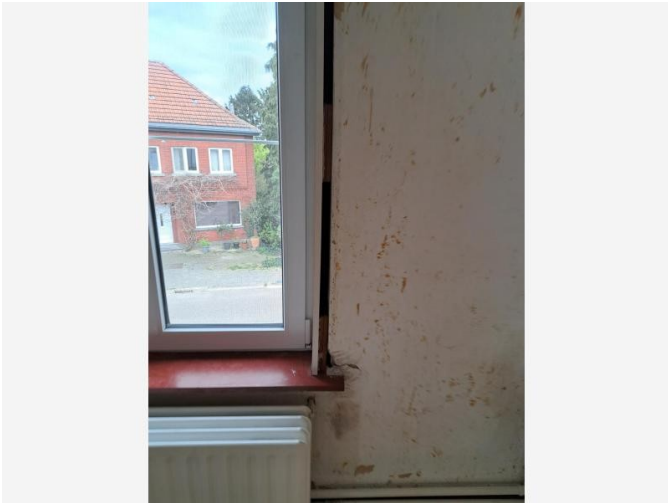
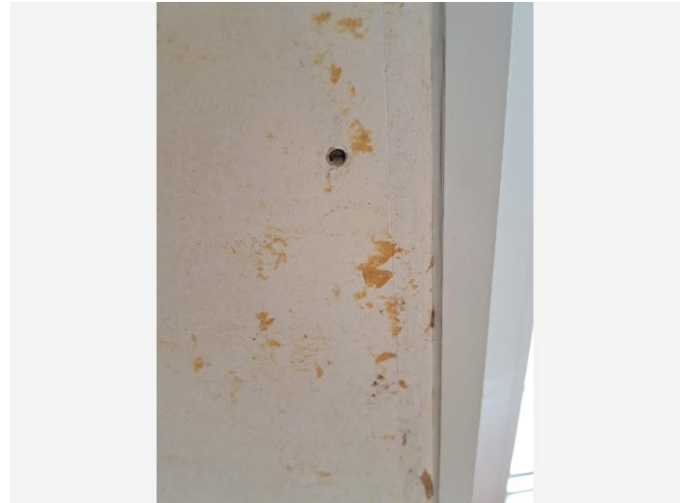
# Fiche 3: Muurpleister

Geen asbest

#	Type	Referentie	Resultaat
3.1	Mengmonster	Monster 1 muurpleister	Geen asbest

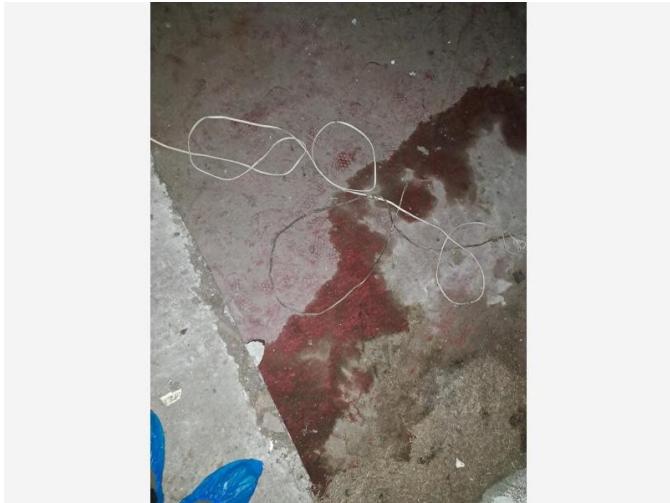
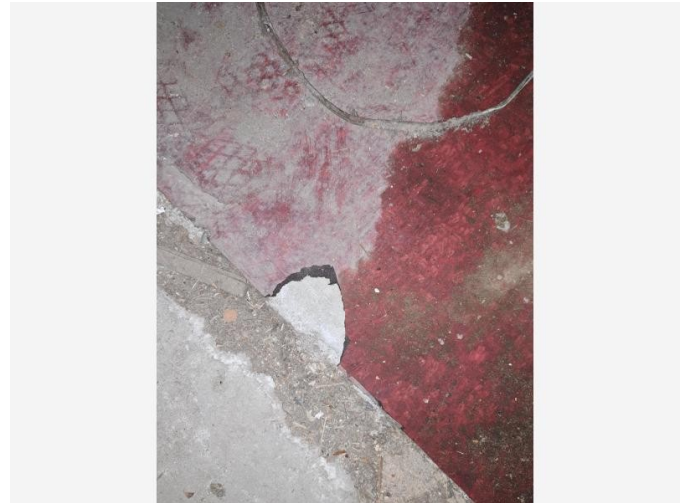
Geen asbest

#	Type	Referentie	Resultaat
4.1	Puntmonster	Monster 3: vinyl zolder	Geen asbest

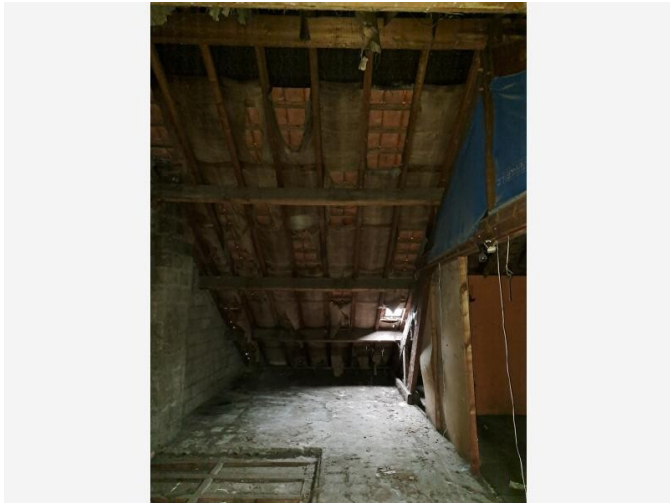
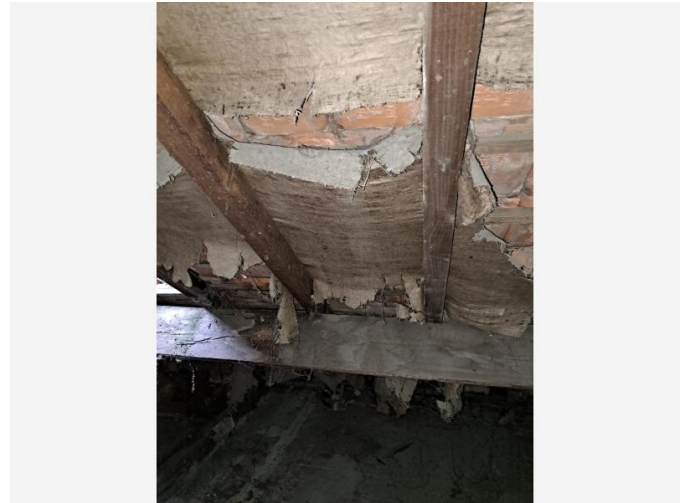
Geen asbest

#	Type	Referentie	Resultaat
5.1	Puntmonster	Monster 4: dampscherm zolder	Geen asbest

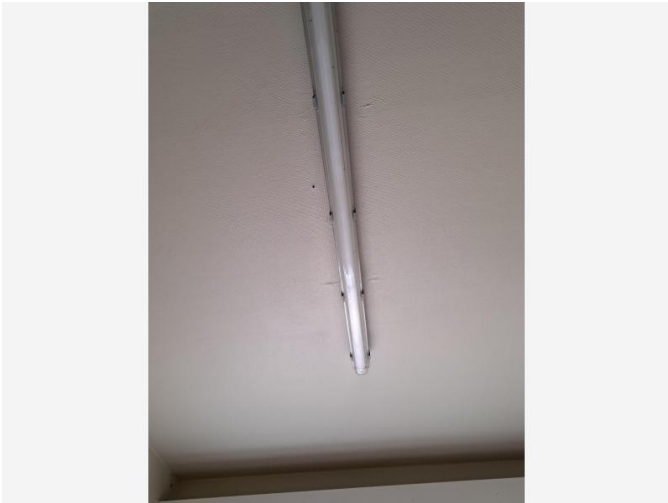
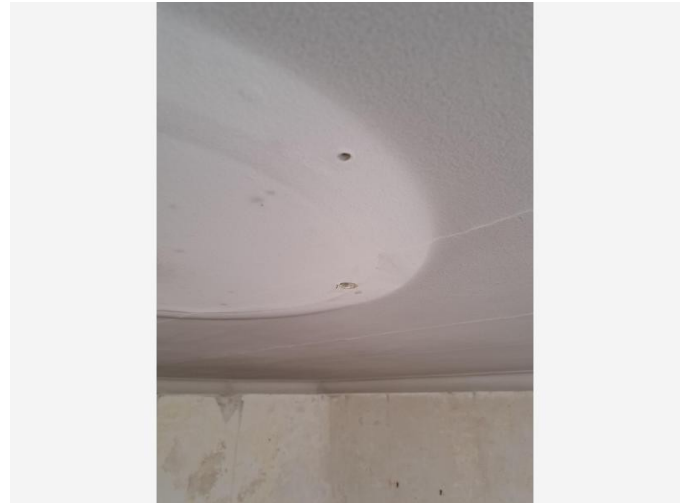
Geen asbest

#	Type	Referentie	Resultaat
6.1	Mengmonster	Monster 2 plafondpleister	Geen asbest

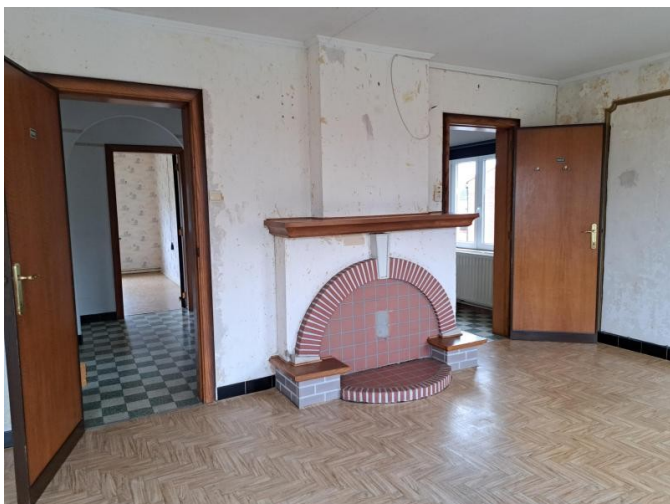
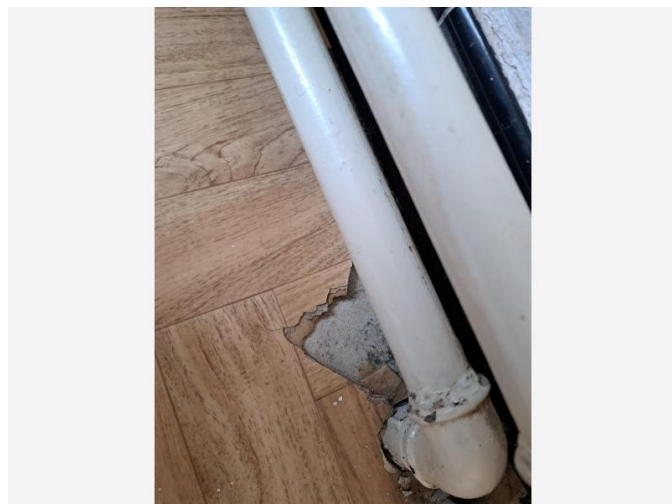
## Fiche 7: Vinyl slaapkamer +1

Geen asbest

#	Type	Referentie	Resultaat
7.1	Puntmonster	Staal 5 vinyl +1	Geen asbest
