BESIKTNINGSPROTOKOLL

Fortsatt Teknisk Utredning av oventilerad fasad.

2024-02-22

OBJEKT: SVEDALA 100:245 Tryfjärilgatan 5, 233 36 Svedala

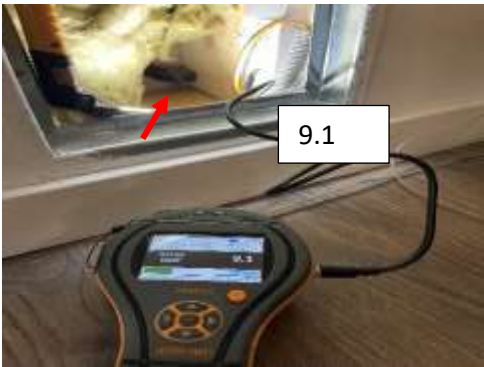
Mätpunkt (X)	Fuktkvot, referens FK % *	Uppmätt fuktkvot. FK %	Referens bild
MP 1/ söder Vardagsrum H om skjutpartiet	17	9,1

Utseenden på virkeskonstruktion visar på trævitt virke vid borringen. Uppmätta värden visar att, på platser för mätning, ligger uppmätta värden under gränsvärde på FK 17% (fuktkvot). Det är viktigt att hela tiden uppmärksamma förändringar på denna typ av fasader, att undvika sprickor, bollspel mot fasaden, samt skruvförband och fönsterbleck som är lösa.

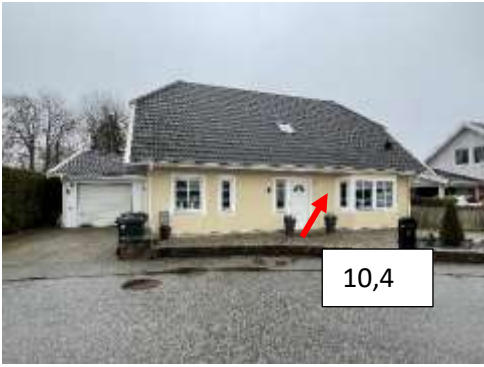
MP 2/ Norr Köket till H om burspråkets insida.	17	10,4
