Underhållsplan 2019

Bostadsrättsföreningen Vittsjöborg 3

Besiktningdatum: 2019-03-02

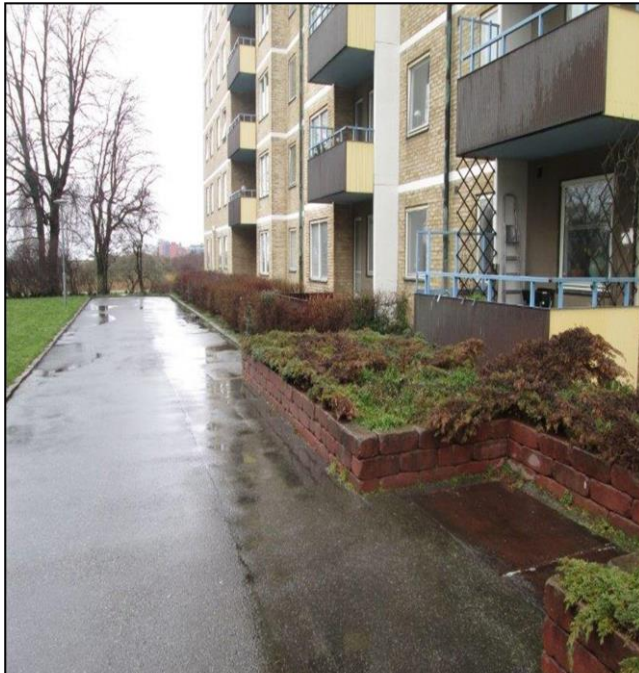
Rabatter mot gårdssida

- Gård belagd ovan garage med tätskikt, upptäckt läckage vid besiktning.
- Gården består av asfalterade ytor, gräsmattor, planteringar, cykelställ, bilparkering och miljöhus.
- Buskage finns runt om huskroppen. Detta kan leda till ökat fuktpåskjutningar som i sin tur kan leda till frostsprängning och andra fuktrelaterade skador på fasaden.
- Miljöhus ovanpå garage med teglad fasad och papptäckt sadeltak.
- Betongtrappor ner till källarplan, tillhörande stödmur är med ingjutna räcken av smide.
- Dagvattenbrunnar av gjutjärn.

- Dräneringen är äldre än sin tekniska livslängd och bör bytas ut.
- Tätskikt till garage har punktering och bör bytas i synergi med dränering.
- Vid dessa arbeten kan man fördelaktigt lyfta föreningens utemiljö.

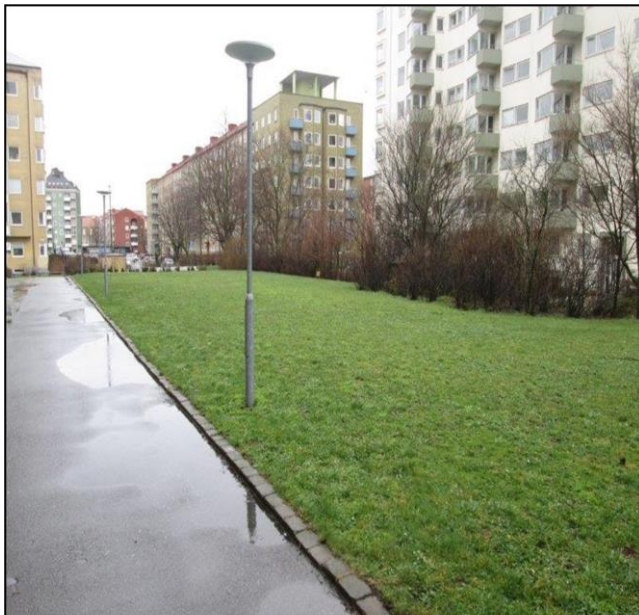
Gemensamma grönytor med planteringar

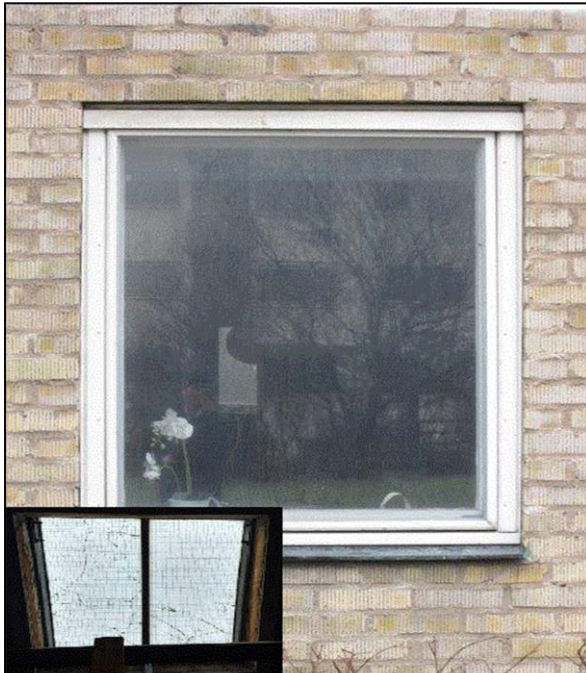
Lägenhetsfönster med kraftig

- Fönster av 2-glas pivåhängda med 1-glas utanpåliggande aluminiumbåge.
- Tak-lägenheternas fönster är 3-isolerglasrutor med aluminiumbåge från 1990.
- Färgsläpp förekommer på en del av träkarmarna.
- Fönsterbleck av kopparplåt i varierat skick
- Källarfönster av 2-glas trä fönster.
- Gamla fönsterhål igenmurade med tegel, Upptäckt läckage.
- Takfönster av gjutjärn, skadade/spruckna glas förekommer.

- Utföra inventering av fönster / fönsterdörrar för att få en helhetsbild av fönsternas skick, från detta kan man gå vidare om ett byte eller renovering är det bästa alternativet.
- Åtgärda sprucket glas i takfönster.
- Normalt rekommenderas genomgång med justering och smörjning av fönster med intervaller av 10 år. Detta gör att livslängden ökar och funktionaliteten bibehålls.

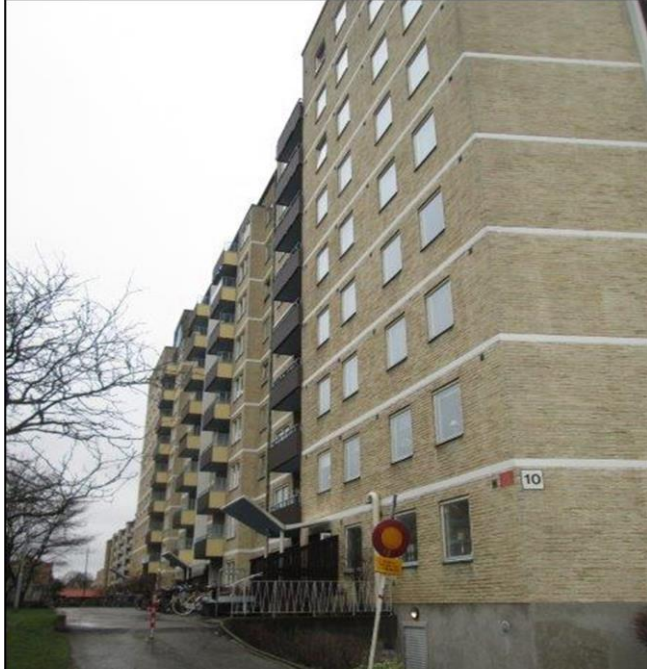
Fasad sett från gård

- Fasad av gult tegel och vitmålade betongskiften, generellt finns det porösa fogar.
- Sockel av putsat utförande, förekommer algpåväxt och sprickor.
- Balkonger i alla väderstreck. Består av betongplatta och klädd med sinusformad plåt och smidd handledare.
- Hängrännor, stuprör och andra vattenavrinning av koppar i varierande skick, lövsilar saknas.
- Enligt uppgifter förekommer det rostutfällningar på undersidan av balkonger.

- Tegelfasaden bör fogas om med intervaller inom 40-50 år. Vid en fasadrenovering kan det vara fördelaktigt att utföra underhåll/byte av fönster samt renovering av tak.
- Funktionsbesiktning av balkonger bör utföras vart 10:e år för att säkerställa hållfastheten.
- Rensa all vattenavrinning (hängrännor och stuprör), för funktion och undvika stopp i ledningar.

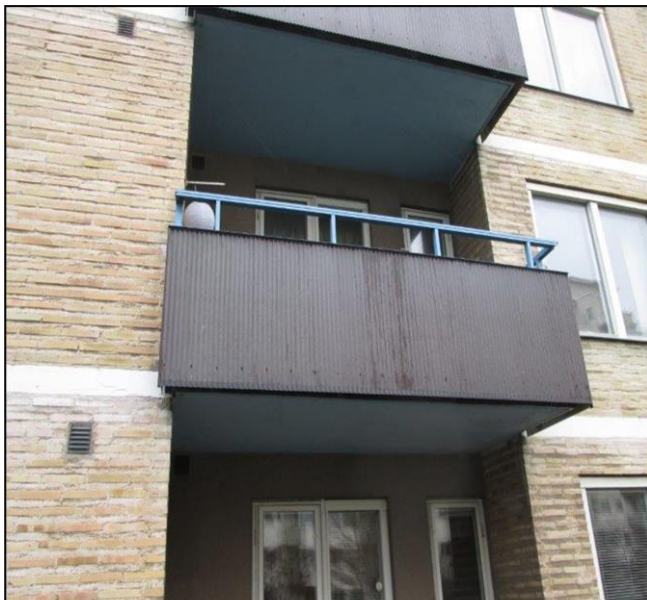
Balkong utan anmärkning

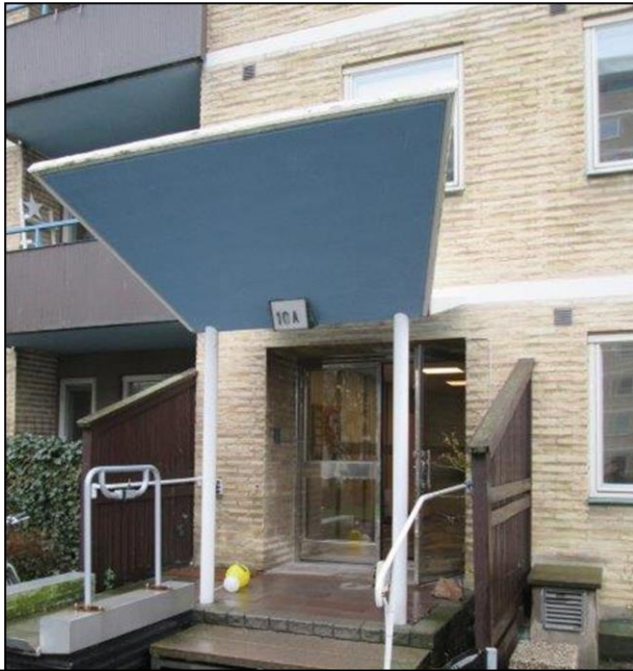
Entréport 10 A

- Entréport av rostfritt stål från 2019.
- Tamburdörrar av trä från byggår.
- Inpassering med hjälp av tagg eller nyckel. Nytt från Axema, 2019.
- Invändiga dörrar på källarplan av stål från byggår.
- Dörrar till vindsutrymme av stål från byggår.
- Garageportar med automatiska portar, brandskjutport finns inne i garaget.

- Invändiga dörrar i källar- och vindsutrymmen i behov av målning och smörjning.
- Se över portar och dörrar till trapphus årligen med smörjning. Vart 5:e år rekommenderas en större syn där man ser över tätningslistor och justering.
- Utför en årlig besiktning av garageportarna då detta är ett myndighetskrav. En årlig service rekommenderas även för att bibehålla funktion och livslängd.

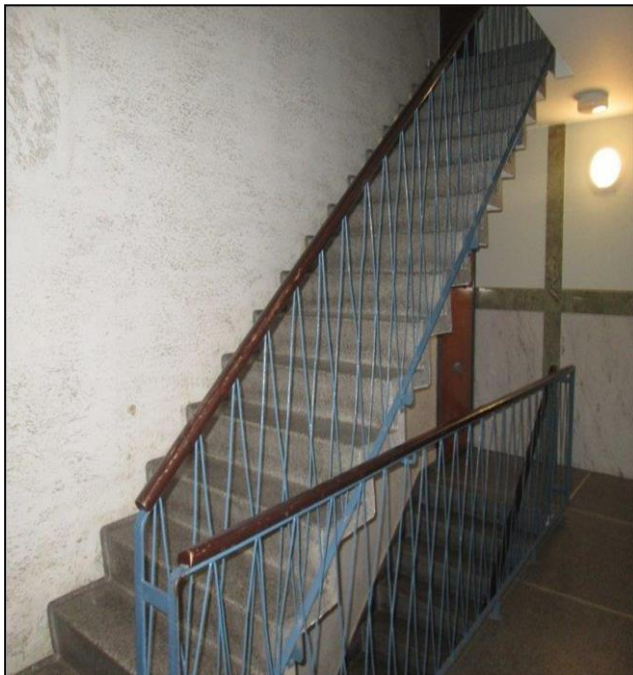
Trapphus med trähandledare

- Byggnaden har tre trapphus där väggarna består av putsade väggar klädda med marmor, tapet eller målade ytskikt. Vissa putssläpp finns i trapphusen.
- Golvytor samt trappor är belagda med grå Terrazzo. Entréhallen är belagd med marmorplattor.
- Trähandledare med smidesräcke.
- Belysning av närvarostyrda LED-armaturer från 2018.
- Hiss finns i respektive trapphus och är besiktigad.
- Indikationer på läckage finns på råspont, mest påtagligt vid genomföringar.
- Sopnedkast finns i trapphusen och är i bruk.

- Handlare i trapphus behöver normalt renoveras med tätare intervall än övriga ytskikt i trapphus.
- Trapphus målas vart 20:e år eller efter önskat behov.
- Utför besiktning och service årlig av hissar.
- Byte av lägenhetsdörrar till säkerhetsklassade modell hade ökat komfort och brandskydd.

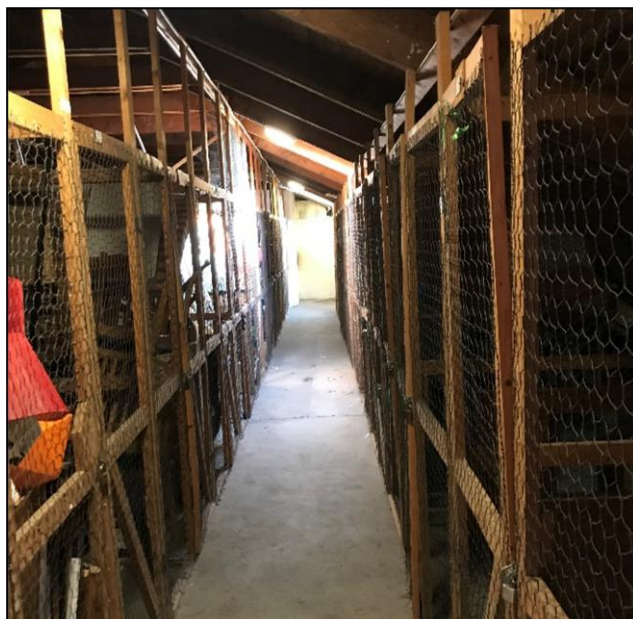
Vind med förråd.

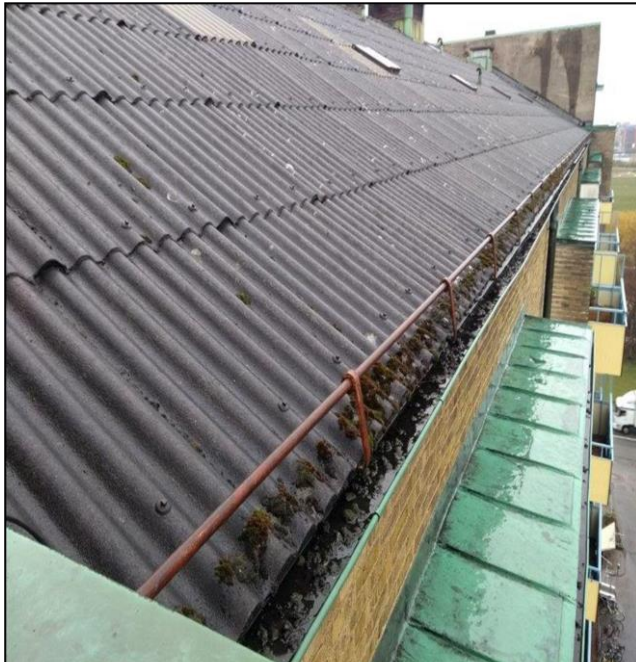
Sadeltak av korrugerad eternit

- Huvuddel av taket består av sadeltak klätt med råspånt, underlagspapp och korrugerade eternit.
- Pulpettak över gavel och terrassdel på byggnaden, dessa är klädda med takpapp
- Takfönster av gjutjärnsmodell
- Skorstenar av tegel samt kopparplåt.
- Snörasskydd finns, men taksäkerhet saknas.
- Hängrännor belamrade med takalger och mossa.

- Taket har passerat sin tekniska livslängd (30år). Projektering för takbyte bör startas.
- Tester av takplatta bör tas för bedömning om material innehåller asbest, detta görs för att säkerställa om en asbestsanering krävs vid takreovering.
- Löpande rensning av hängrännor och lövsilar. I samband med detta bör man se till att inga plattor är skadade eller blåst snett.

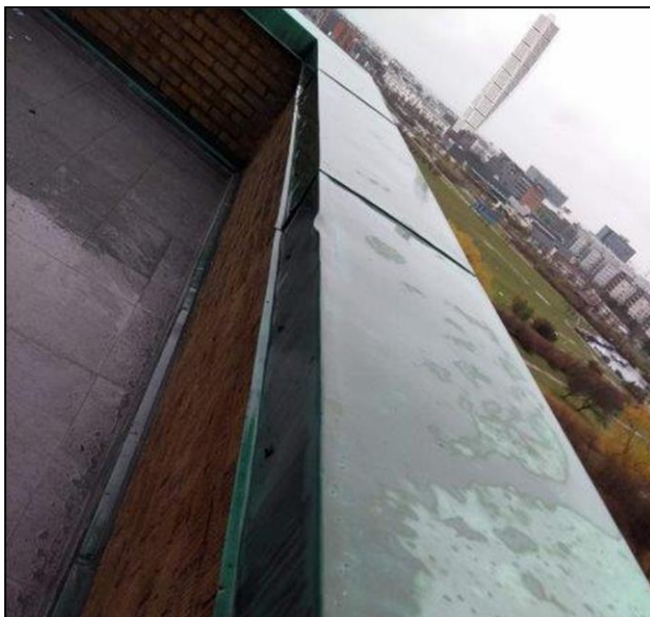
Krönsarg på takterrassen

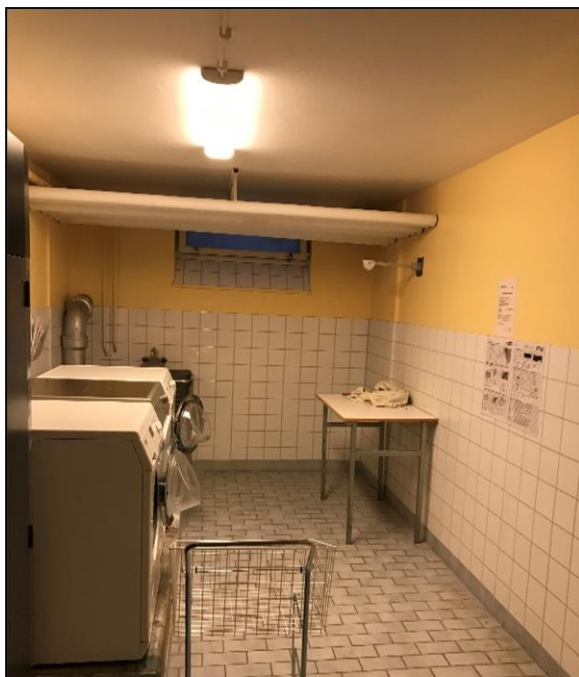
Tvättstuga

- Tvättstugan består av en korridor med 3 tvättstugor och 3 torkrum.
- Korridoren består av målade betonggolv med färgsläpp. Putsade väggar med visst putsläpp.
- Torkrum med putsläpp och färgsläpp, på både golv och väggar.
- Luddlådor och löksäckar på tvättmaskinernas avlopp.

- Maskiner har oftast en livslängd på 16 år, beroende på användning.
- Målning/ renovering av tvättstugorna kommer behövas inom en femårsperiod.
- Löpande rengöring av luddlådor och byte av löksäckar för att undvika dålig lukt och stopp.
- Årlig rensning av frånluftkanalerna från maskinerna rekommenderas.

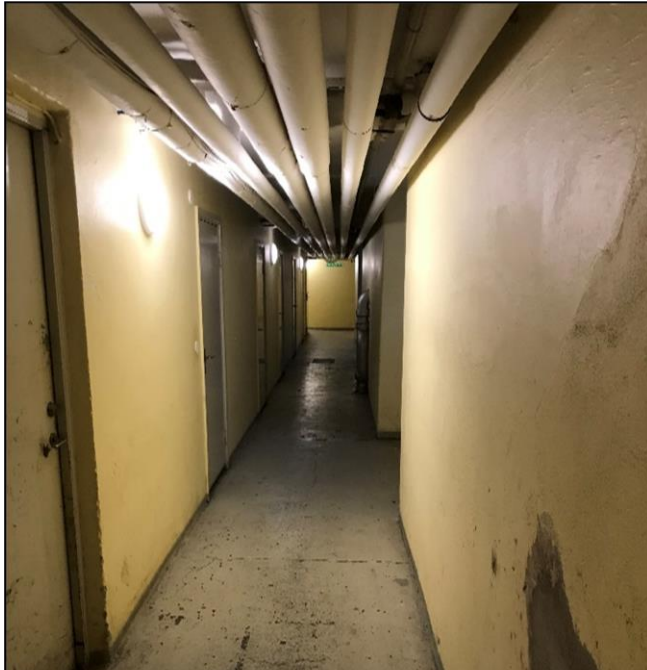
Källarpassage

- Källare med undercentral, lägenhetsförråd, teknikrum, tvättstuga och skyddsrum.
- Putsade källarväggar med flertalet putsläpp, både på in- & ytterväggar.
- Källarytterväggarna är av betong.
- Lägenhetsförråd av trä i källaren.
- Belysning i källare i form av takarmatur med rörelsesensor från 2018.
- Arbete med brandtätning är utfört 2018.
- Fluorerande utrymningsskyltar är också uppsatta 2018.

- Putsa om de väggytor som släppt. Putsläpp beror i regel på tillskjutande fukt, bristfällig dränering eller ej fungerande dagvattensystem.
- Målningsarbeten behövs göras vart 20:e år eller efter önskat behov.
- Prover på rörisolering bör tas för utredning om de innehåller asbest. Detta är något man måste ta hänsyn till vid ett stambyte.

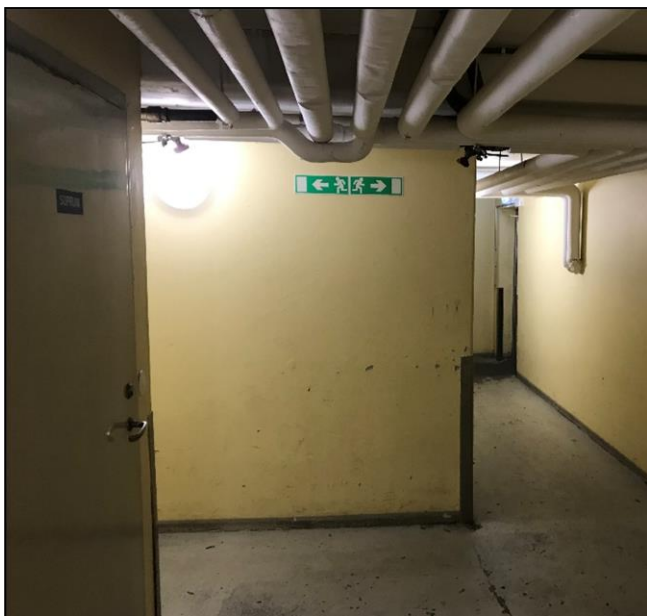
Källare med utrymningsskyltar

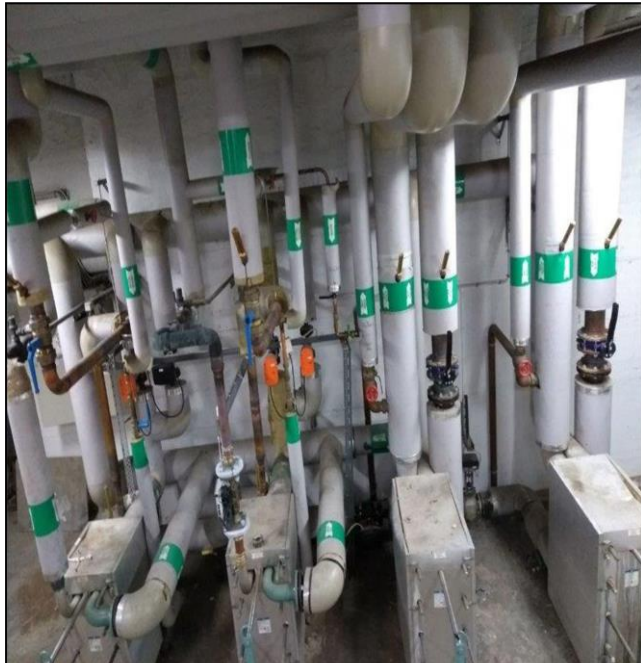
Fjärrvärmväxlare

- Värmeförsörjning av fjärrvärme.
Fjärrvärmväxlare av äldre modell(1984). Teknisk livslängd 20 år.
- Värmesystemet tillgodoser grannfastigheten via kulvertledning.
- Fåtal ventiler och ledningar utbytta på vind.
- Sektionsradiatorer i lägenheter.
- Ventilation i form av frånluftsfläkt på tak.
- Finns inga uppgifter på att kanalerna rensats.
- Senaste OVK-besiktningen är utförd 2013-12-04. (Obligatorisk Ventilationskontroll, ska utföras var 6:e år)
- Uppgifter lämnade om att det förekommer tjut och drag i lägenheter och trapphus.
- El-centraler i källare i originalutförande. 3 fas finns indraget i fastigheten, 1 fas till lägenheterna.
- Enstaka lägenhetscentraler utbytta.

- Byte av fjärrvärmväxlare.
- Rensa luftkanalerna inför OVK.
- Genomföra OVK
- Planer på att leda in 3 fas till lägenheter och övergå till gemensamt el-avtal.

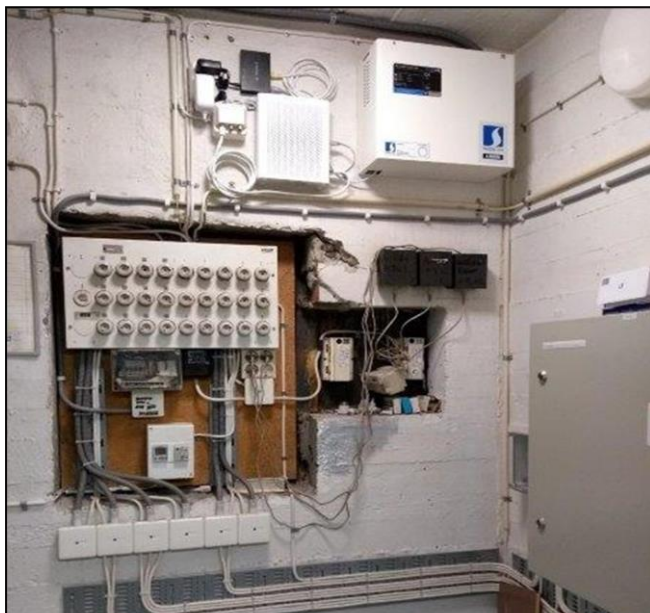
Elcentral av äldre slag

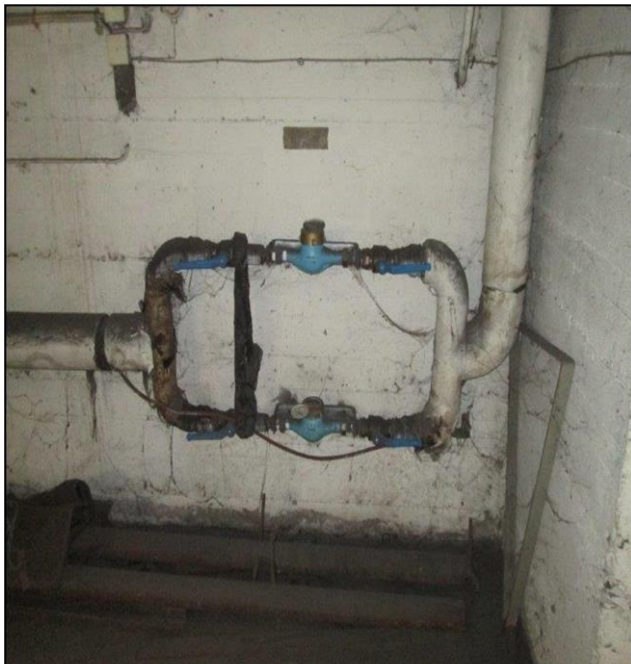
Inkommande vattenledning

- Tappvattensystem av äldre slag, bedöms som >50 år gammalt. Projektering pågår.
- Spillvattenstammar av äldre slag, bedöms som >50 år gammalt. Spolades 2006, filmades 2018. Projektering pågår.
- Energideklaration utförd 2013.

- Föreningen planera för tappvattenstambyte då dessa är äldre och i dåligt skick. Med fördel dras då också nya el-stammar.
- Rekommenderar löpande motionering av tappvattenventiler för att de inte ska ärga fast. Beakta även att cirkulationspumparna har en livslängd på ca 25 år innan dessa ska bytas ut.
- Asbestisolering kontrolleras, samt eventuellt saneras.

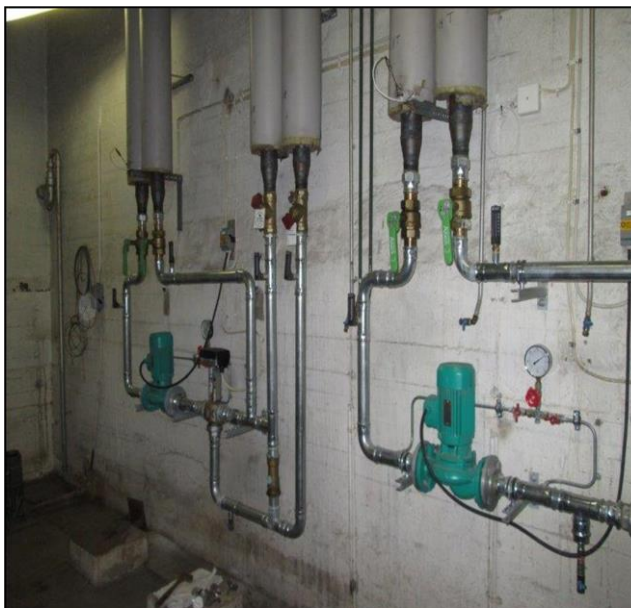
Cirkulationssystem
