ÖVERLÅTELSEBESIKTNING

Isopen 4
Dalhemsgatan 20, 212 24 Malmö

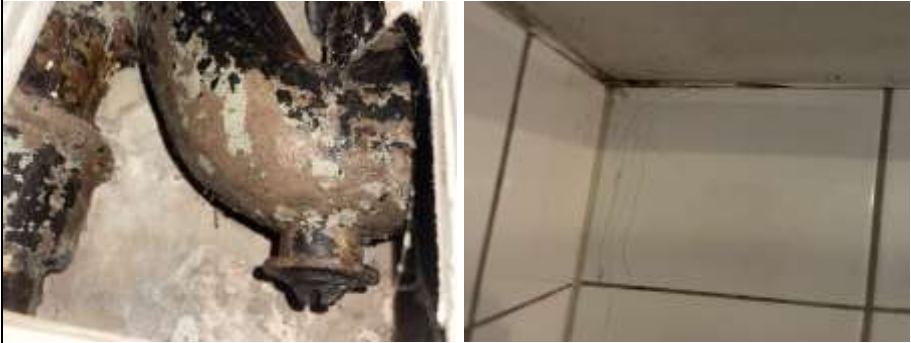
Tvättstuga:	<ul style="list-style-type: none"> - Golvbrunn mitt på golvet ej fackmässigt utförd vid monteringen. - I nischen är det en äldre gjutjärnsstam, denna är nog ej i drift, då är detta en gammal stam man bör plombera. Förhöjda fuktvärden Se FTU Kap 4.1 - Väggekakel sprucken i hörn. Denna hörna ur även utsatt för mindre påväxter. Denna fukt kommer från utsida, där ett stuprör finns. FTU Kap 4.2

Fukten i källarens nisch kommer från ett läckage vid stupröret som pågjuter väggen. Men även från äldre spillvattenstam i väggen. Dessa båda stammar måste filmas, för att utreda hur förhållandena är.

Man måste filma dagvattenstammen vid yttre delen av stupröret, för att veta konditionen av dessa stammar.
