Uppdrag: 2024-002
2024-01-05

Utlåtande över ÖVERLÅTELSEBESIKTNING

Kristianstad Ingenjören 4
Tränenvägen 11

Överlåtelsebesiktning för säljare enligt SBR-modellen

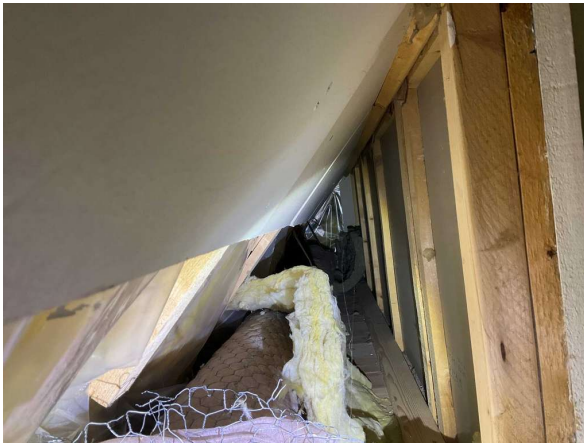
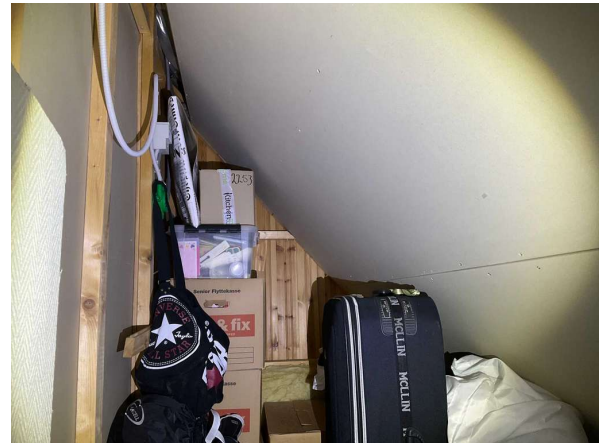
Kattvind-ursprunglig byggnad

Tillhör uppvärmd del, därav kunde underlagstaket ej besiktigas.

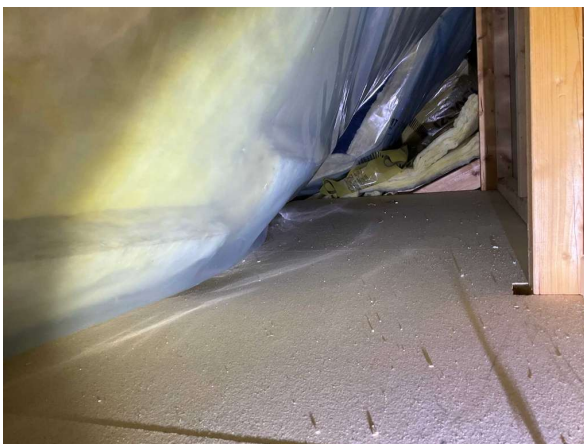
Kattvind-tillbyggnad

Tillhör uppvärmd del, därav kunde underlagstaket ej besiktigas.

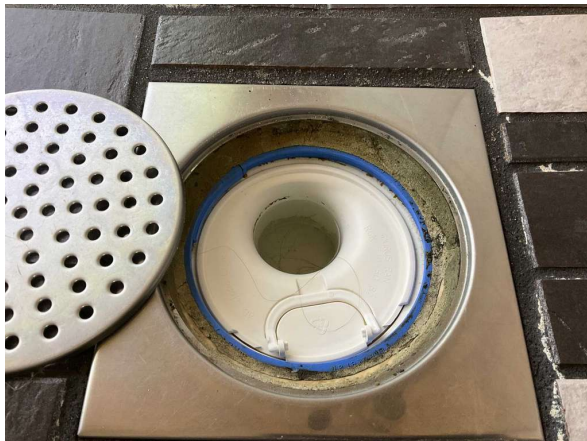
Wc/dusch

Sättbruk till klinkerram vid golvbrunn är applicerat ned över klämringen. Därav kan inte tätskiktets anslutning till golvbrunn kontrolleras.

Tätskiktet är utfört med plastmatta. Huruvida denna plastmattan är godkänd för beläggning av keramiska plattor är ovisst.

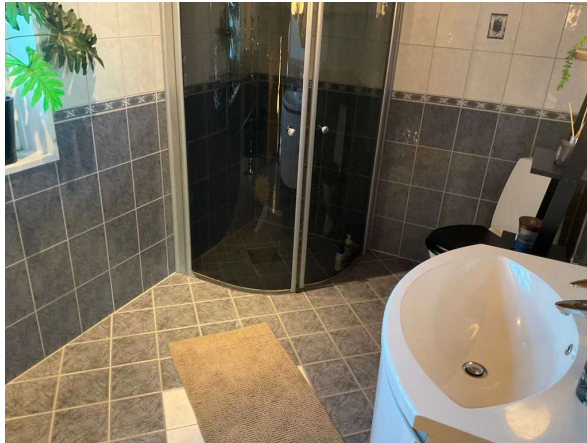
Wc/dusch

Kommoden är vattenskadad och trämaterialiet i skåpet har svällt.

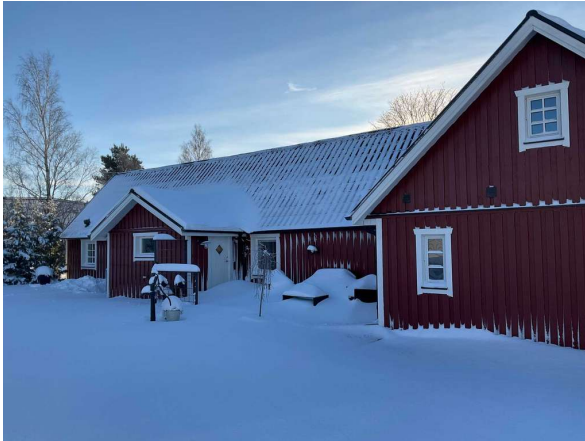
Tak

Taket kunde ej besiktigas eftersom det var täckt av snö.

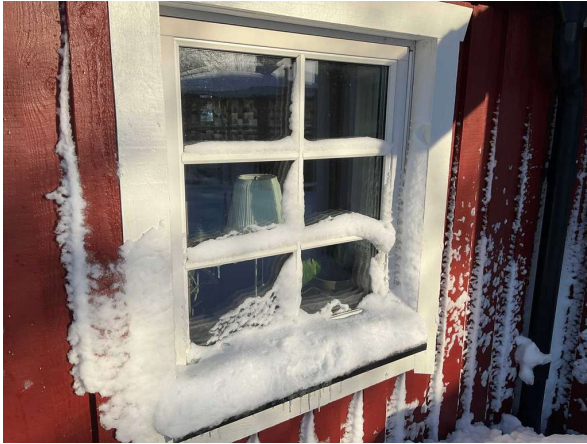
Fönster

Fönsterna är i olika utförande och viss del är äldre. Ett underhållsbehov kan finnas här.

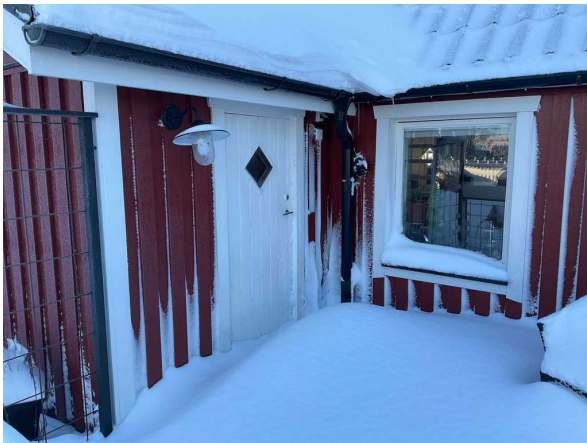
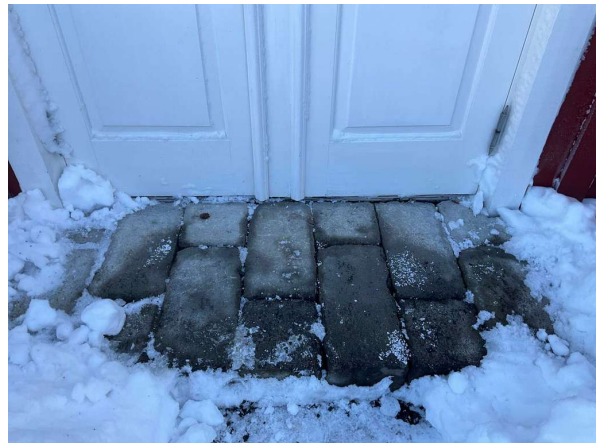
Dörrarna är i olika utförande och viss del är äldre. Ett underhållsbehov kan finnas här.

Dörrar utan tröskelbleck förekommer.

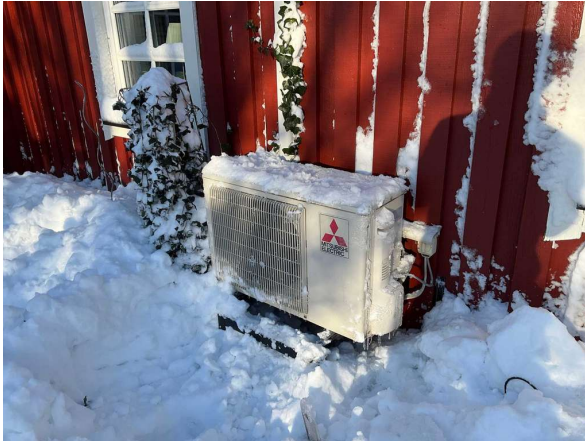
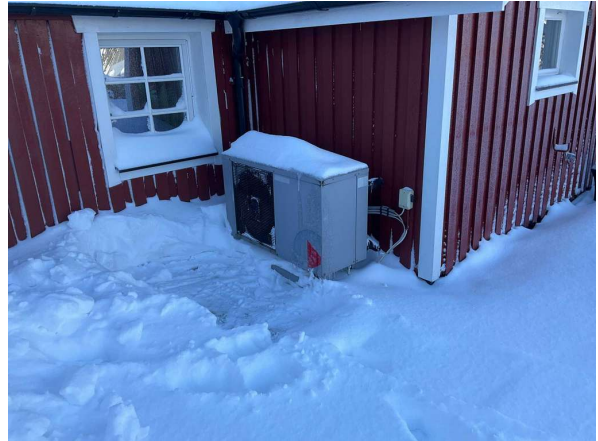
Mark

Marken kunde ej besiktigas på grund av snö. Dock noteras det att växtlighet förekommer intill huset. Med växtlighet nära eller mot huskroppen riskerar man att få en ökad fuktbelastning mot husets konstruktioner.
