Dokument 18 (2016-2017)  
Rapport til Stortinget fra Stortingets  
granskingskommisjon for brannen  
på Scandinavian Star  
Avgitt til Stortingets presidentskap 1. juni 2017

HOVEDRAPPORT

Rapport til Stortinget fra Stortingets  
granskingskommisjon for brannen  
på Scandinavian Star

**Avgitt til Stortingets presidentskap 1. juni 2017**

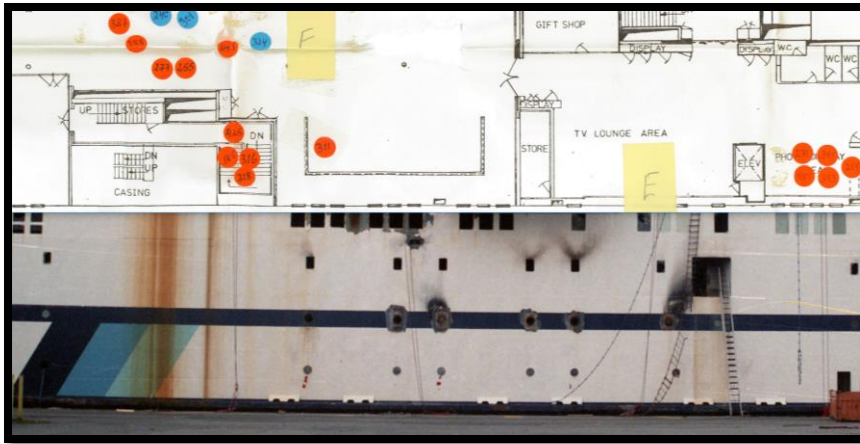
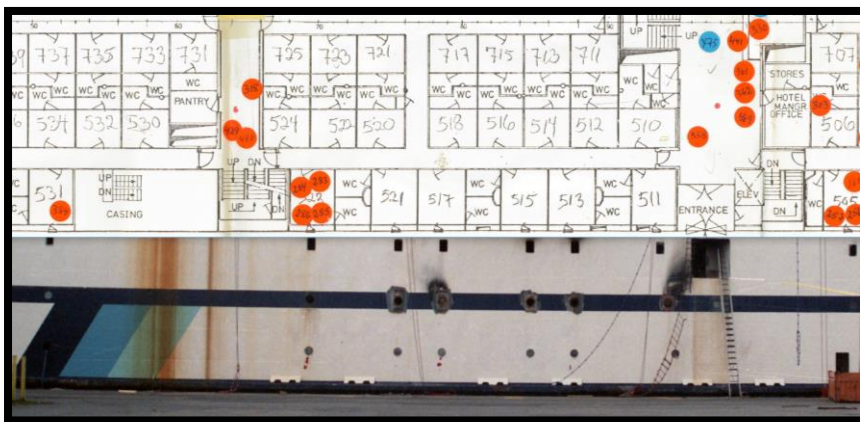
Oppsummert viser bildene, sammenholdt med tegningene av skipets interiør, at fargeforandringene/stripene på utsiden av skroget ikke knytter seg til rom der man vet at brannen har vært mer eller mindre intens. Videre er fargeforandringen den samme på alle dekk, uten at dette nødvendigvis står i forhold til observasjoner av varme på de aktuelle dekkene.

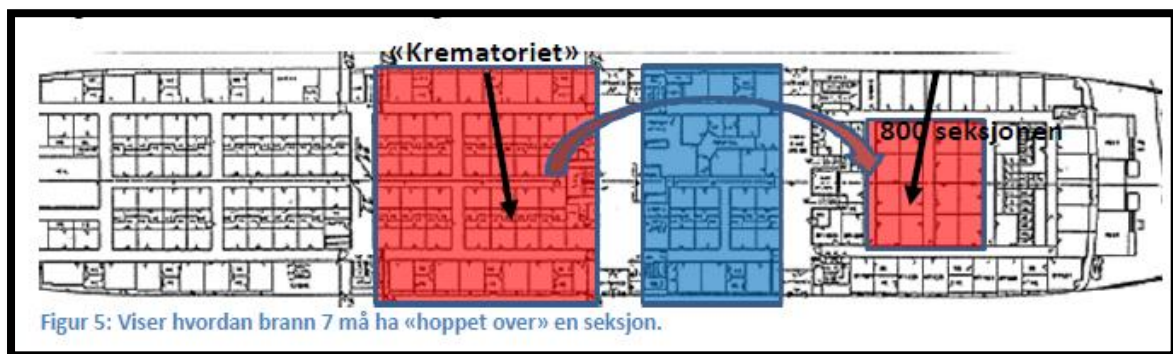
Som et argument for at det må være snakk om flere uavhengige branner om bord på *Scandinavian Star* har Firesafe vist til brannspredningen på Gulf Dekk, hvor de mener at brannen må ha «hoppet over» hospitaleksjonen (blått område i figuren under) for å komme til 800 korridoren.

Til dette bemerker kommisjonen for det første at den illustrasjonen som Firesafe har utarbeidet er misvisende i forhold til det bildematerialet som foreligger av det aktuelle området. Det er ikke slik at området som Firesafe har markert med blå farge er helt uten brannpåvirkning.

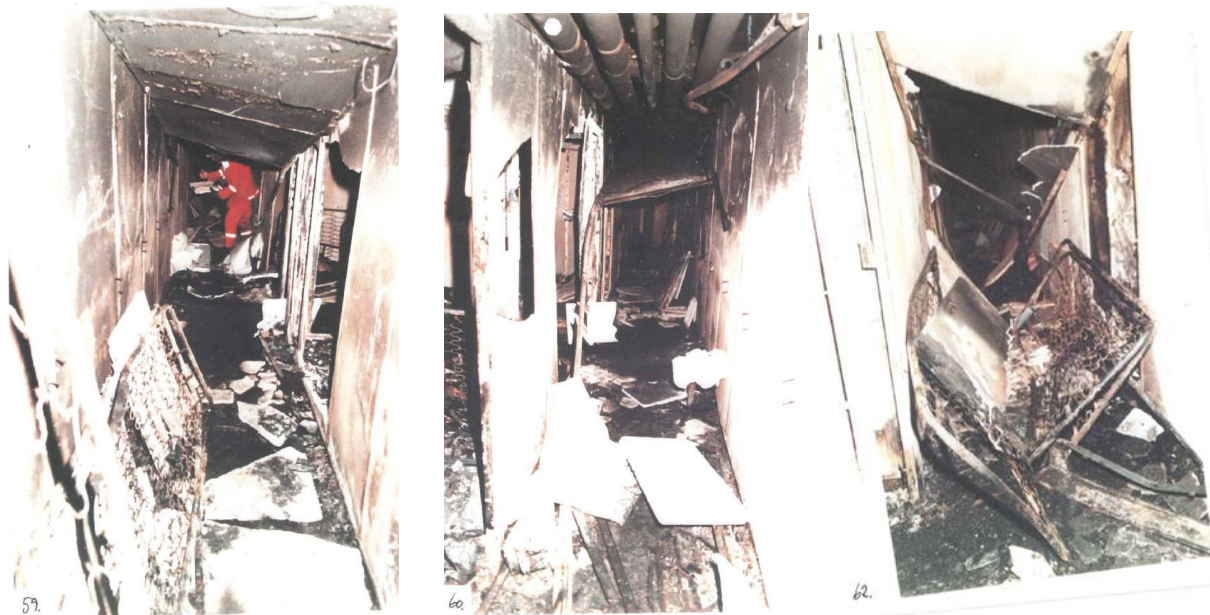
Det har vært hevdet at sengebunner ble plassert ut i korridoren i 300-seksjonen for å gi næring til katastrofebrannen.<sup>198</sup> Denne teorien har blant annet vært forankret i følgende bilder fra korridoren:

Disse bildene er tatt fra ulike vinkler og viser den samme delen av 300-seksjonen. Bildene er tatt av Dantest under deres utredningsarbeid. Sammen med SINTEF ble Dantest oppnevnt som brannteknisk sakkyndige for Schei-kommisjonen, og deres oppdrag var å avgi en sakkyndig uttalelse om det fysiske brannforløpet på *Scandinavian Star*. Bildene ble tatt i mai 1990, mens skipet lå til kai i København.<sup>199</sup>

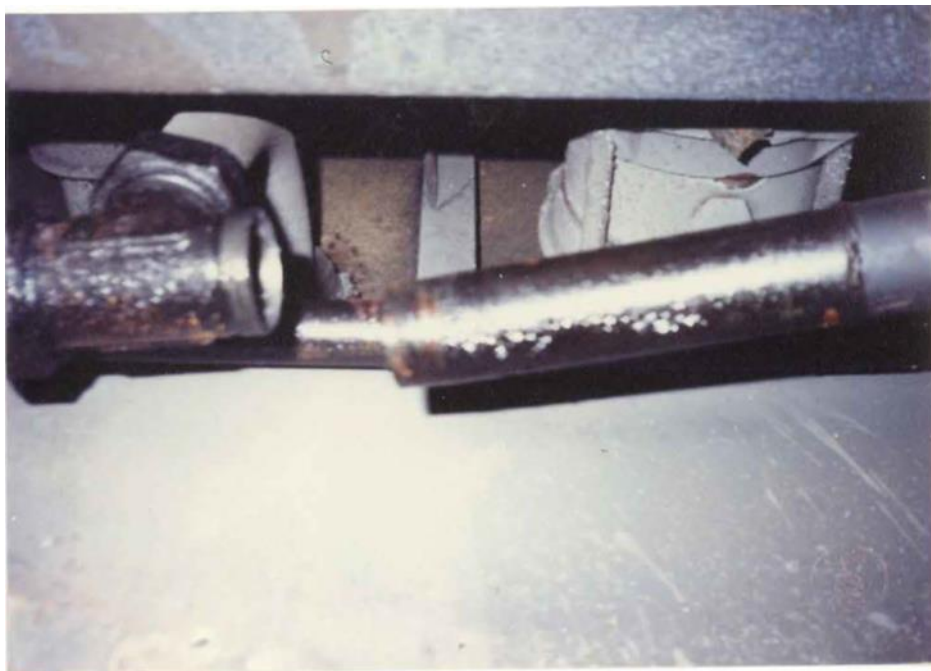
Foto nr. 1: Returolierøret med afgrening til betjeningspanel på bildæk. Røret trukket ud af skæringssamlingen til T-stykket.

Som det fremgår av Dantests bilder, er det på det rene at hydraulikkørret var bøyd, og at det var et brudd i hydraulikkørret.
