LAUDO DE VISTORIA CAUTELAR E PROCEDÊNCIA VEICULAR

GM | CHEV SPIN 1.8L AT LTZ 2014 / 2015

Laudo nr: 1059381

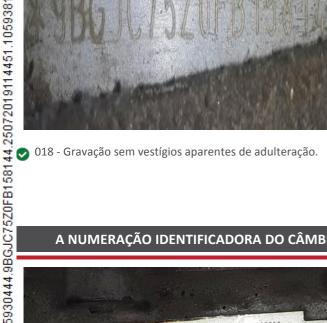
A NUMERAÇÃO IDENTIFICADORA DO CHASSI

- 041 Gravação sem vestígios aparentes de adulteração.
- 048 Numeração é a mesma que consta registrada nos bancos de dados dos órgãos competentes (BIN)

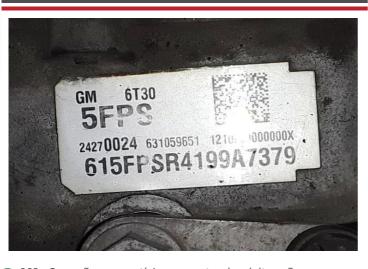
A NUMERAÇÃO IDENTIFICADORA DO CÂMBIO

068 - Gravação sem vestígios aparentes de adulteração.

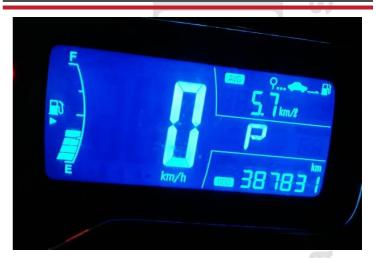
HODÔMETRO

253 - Hodometro fotografado.
