LAUDO DE VISTORIA CAUTELAR E PROCEDÊNCIA VEICULAR

HONDA | I/HONDA HR-V EX CVT 2015 / 2016

LSG3576

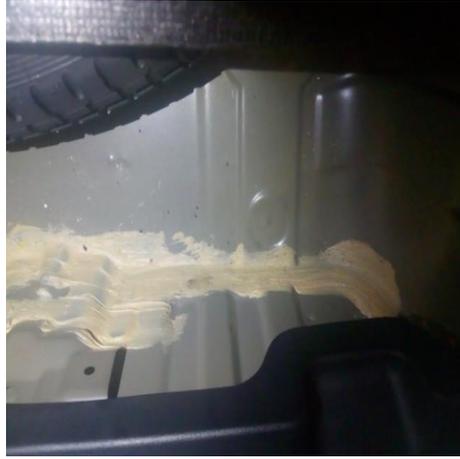
PAINEL TRASEIRO RECUPERADO

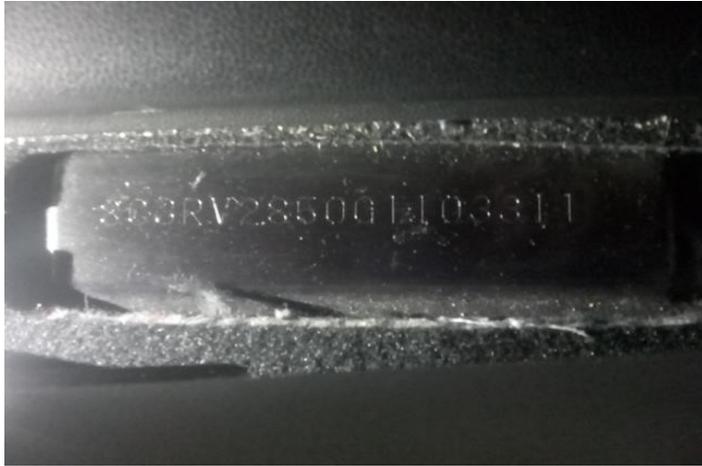
A NUMERAÇÃO IDENTIFICADORA DO CHASSI

✔ 018 - Gravação sem vestígios aparentes de adulteração.

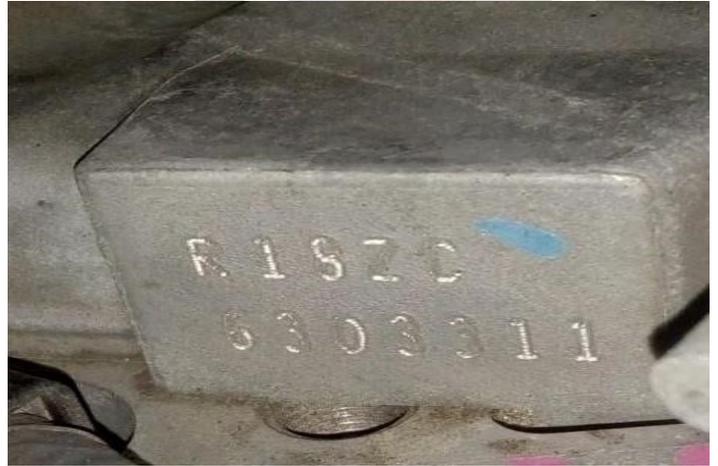
A NUMERAÇÃO IDENTIFICADORA DO MOTOR

✔ 041 - Gravação sem vestígios aparentes de adulteração.
 ✔ 048 - Numeração é a mesma que consta registrada nos bancos de dados dos órgãos competentes (BIN)

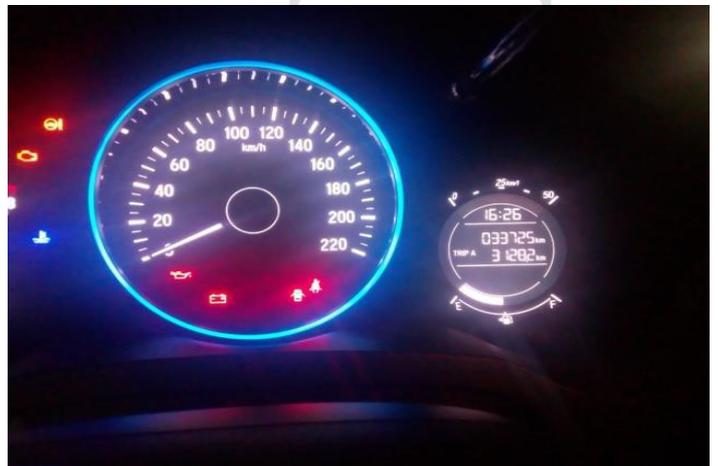
HODÔMETRO

✔ 253 - Hodometro fotografado.
