DADOS DO VEICULO

Nº LAUDO: 376687
Nº CHASSI: JMYXLGF6WGZA01041
Nº MOTOR: 4N14BH0613
PLACA: CE PNE5488
MARCA: I
MODELO: MMC OUTLANDER 2.2 D

PARECER FINAL

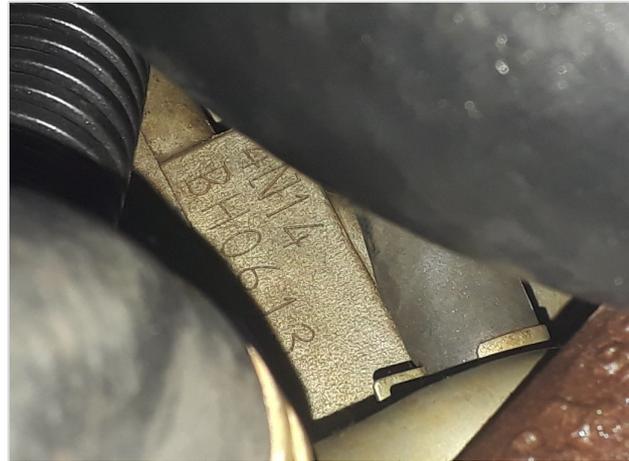
| | MOTOR | NADA CONSTA - NÃO POSSUI INDICIOS/VESTIGIOS DE ADULTERAÇÃO |

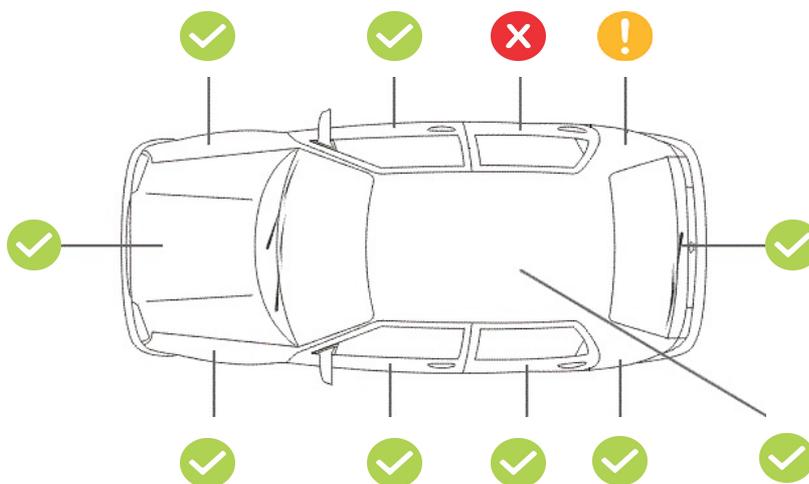
TESTE DE PINTURA – COMPONENTES EXTERNOS

| ! | PINTURA | NADA CONSTA |
