DADOS DO VEICULO

Nº LAUDO: 381522
Nº CHASSI: 9BMTG4DWXHM002582
Nº MOTOR: 27091031224094
PLACA: PI PIR6505
MARCA: M.BENZ
MODELO: GLA200FF

PARECER FINAL

CONFORME

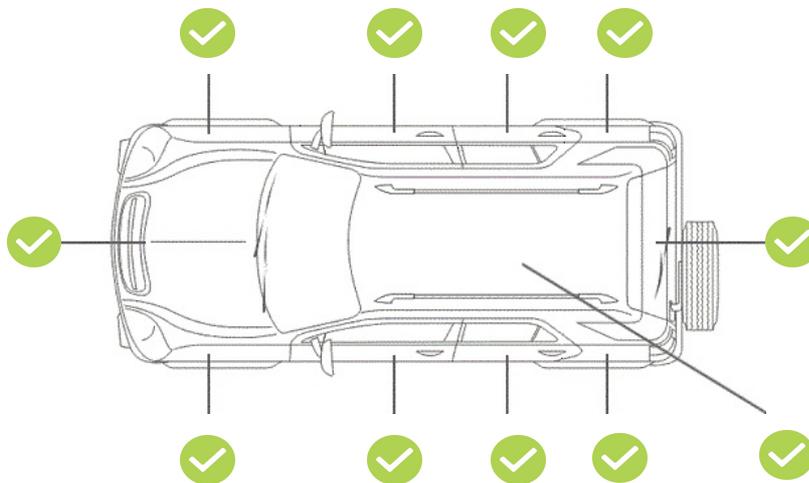
TESTE DE PINTURA – COMPONENTES EXTERNOS

NADA CONSTA
