DADOS DO VEICULO

Nº LAUDO: 396299
 Nº CHASSI: 9BMW4AW2JM005874
 Nº MOTOR: 27491031111590
 PLACA: PB QFX6314
 MARCA: MBENZ
 MODELO: C180FF

PARECER FINAL

CONFORME

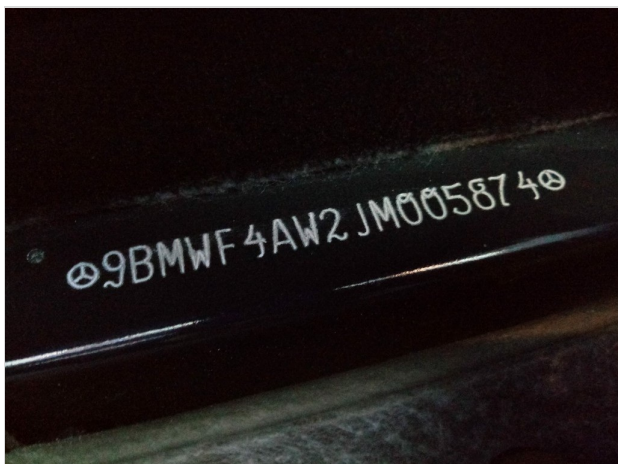
CRLV	NADA CONSTA
	PLACAS	NADA CONSTA
	VIDROS	NADA CONSTA
	CHASSI	NADA CONSTA
	MOTOR	NADA CONSTA - NÃO POSSUI INDICIOS/VESTIGIOS DE ADULTERAÇÃO
	DATA DE PEÇAS	NADA CONSTA
	ETIQUETA DE IDENTIFICAÇÃO	QTD ETIQUETAS: 2
	CINTO DE SEGURANÇA	NADA CONSTA
	AIRBAG/ABS	OK - NÃO NOS RESPONSABILIZAMOS POR DEFEITO, FRAUDE OU FALTA DO EQUIPAMENTO NO SISTEMA DO AIR-BAG, A AVALIAÇÃO É REALIZADA APENAS VISUALMENTE ATRAVÉS DO PAINEL DE INSTRUMENTOS DO VEÍCULO.
	QUILOMETRAGEM	NADA CONSTA - KM: 33410

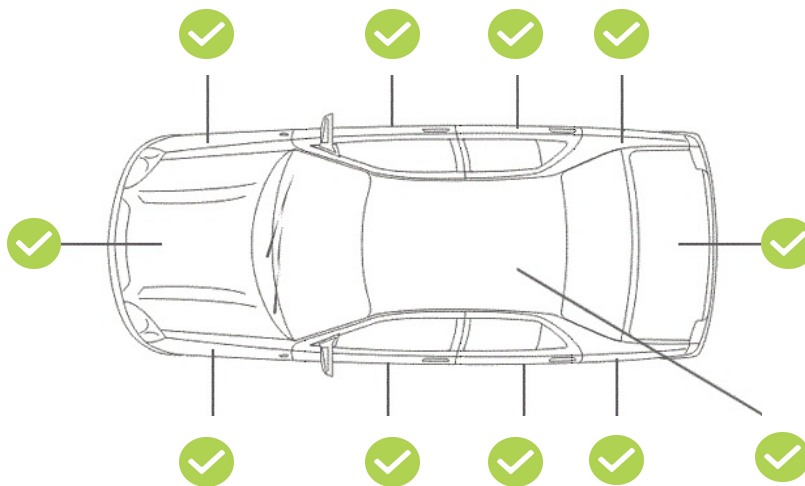
TESTE DE PINTURA – COMPONENTES EXTERNOS

PINTURA	NADA CONSTA
--	----------------	--------------------
