## Dossier Technique Immobilier

Numéro de dossier : 2022-09-10021-BENTAMENE ANGELIER  
Date du repérage : 14/09/2022

Adresse : ..... **130 Chemin du Battoir**

Commune : ..... **07440 ALBOUSSIERE**

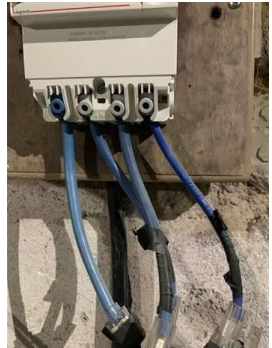
| N° Article (1) | Libellé et localisation (*) des anomalies | N° Article (2) | Libellé des mesures compensatoires (3) correctement mises en œuvre | Photos |
|---|---|---|---|---|
| B8.3 e | Au moins un conducteur isolé n'est pas placé sur toute sa longueur dans un conduit, une goulotte ou une plinthe ou une huisserie, en matière isolante ou métallique, jusqu'à sa pénétration dans le matériel électrique qu'il alimente.<br>Remarques : Présence de conducteurs électriques non protégés mécaniquement ;<br>Faire intervenir un électricien qualifié afin d'installer des protections mécanique sur les conducteurs non protégés (Rez de chaussée - Garage) | | | |
