# Asbestinventarisatetest

Ooievaarstraat 3, 9000 Gent

Attestnummer : 20251005-000110.000

Uitgegeven op : 05.10.2025

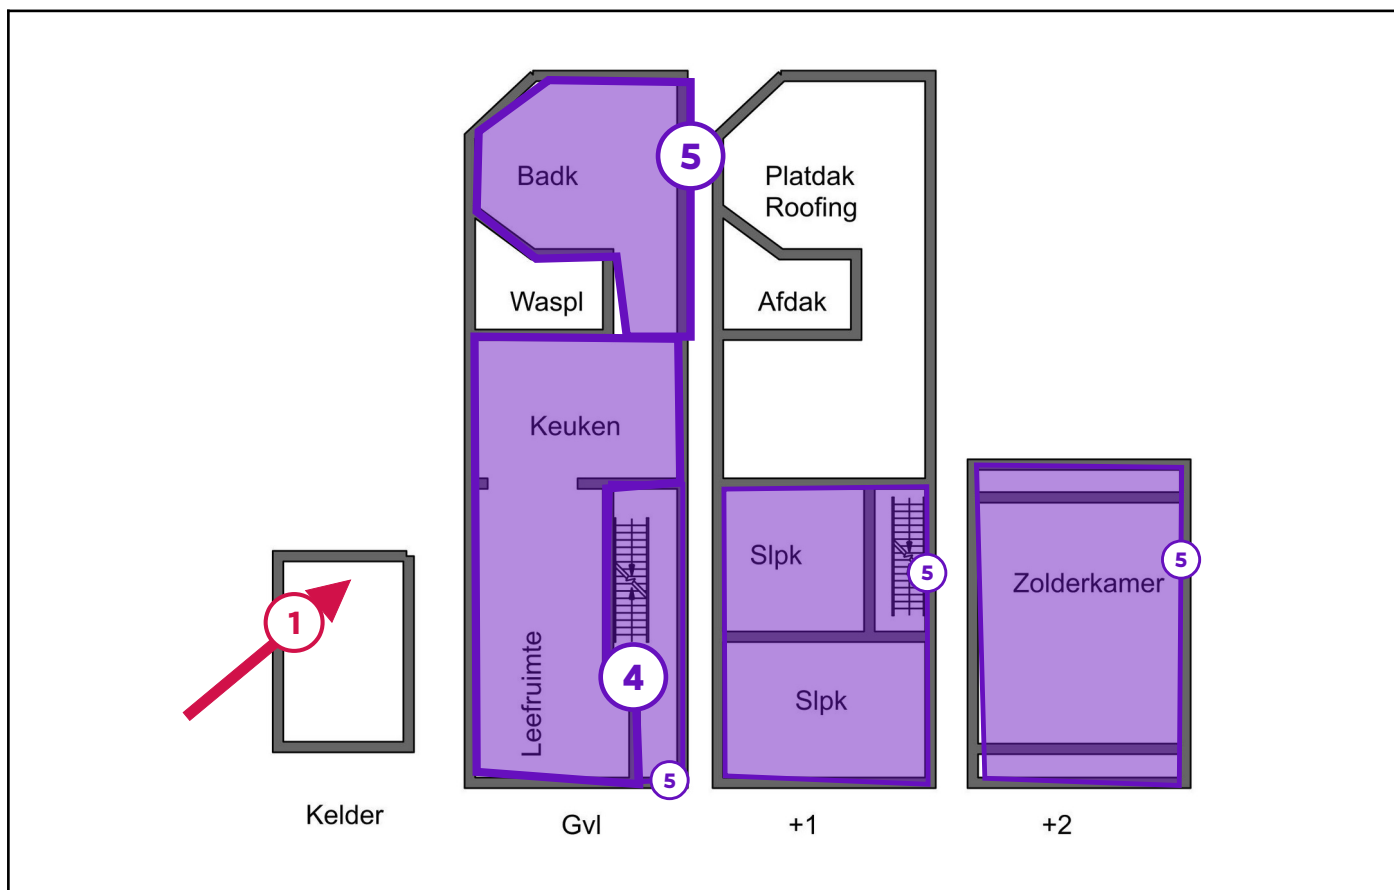
## Plan 1.1: Schema woning

| Beschrijving | Type | Actie |
|---|---|---|
| 1. Lei in kelder | Asbestmateriaal | Dringend verwijderen |
| 4. Plafonds: Lambrisering / beplatingen. | Advies | - |
| 5. Plafonds: gipskarton beplating | Advies | - |

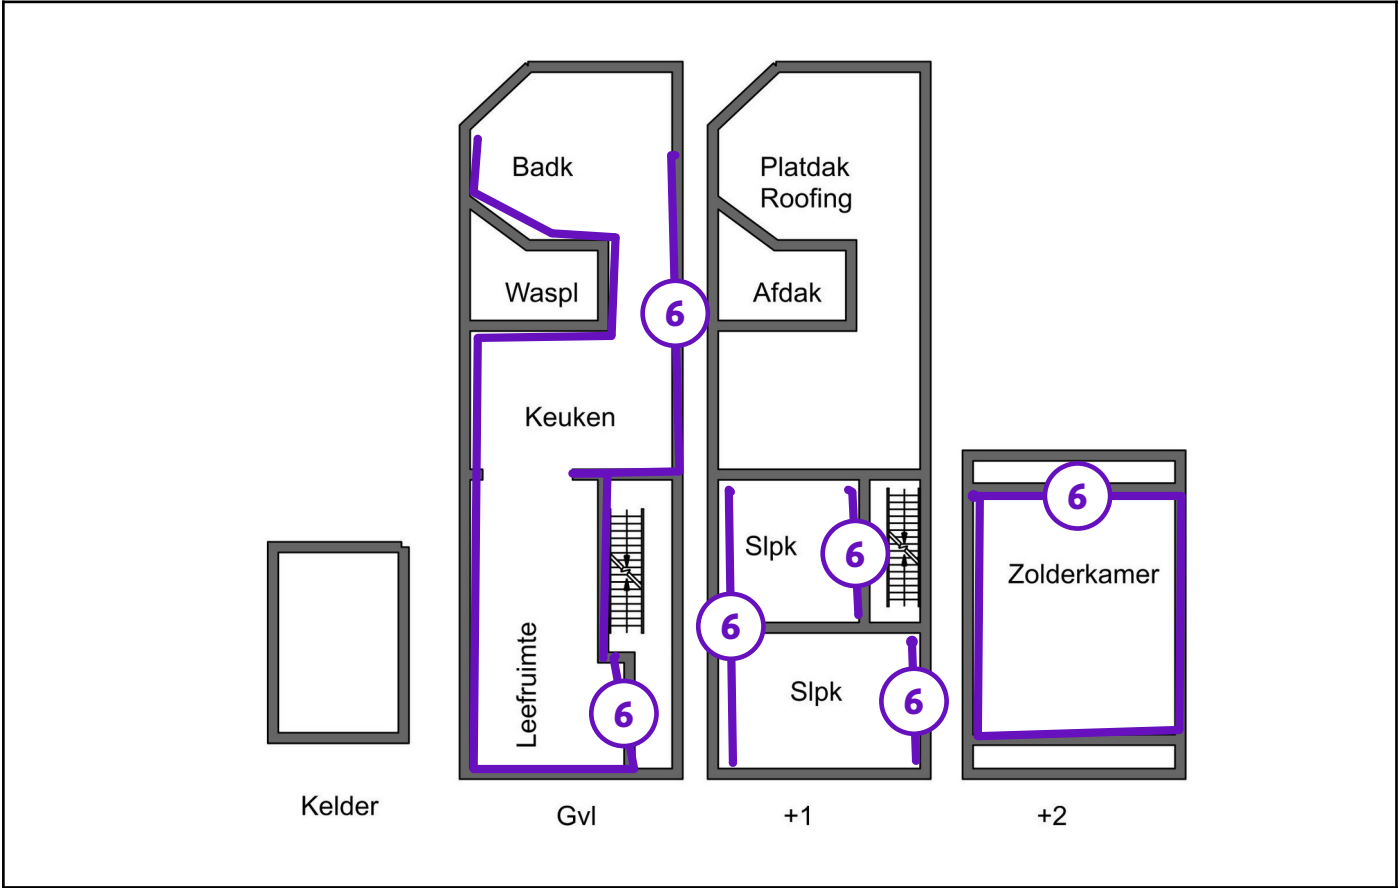
# Plan 1.2: Schema woning

| Beschrijving | Type | Actie |
|---|---|---|
| 6. Wanden: gipskarton beplating | Advies | - |

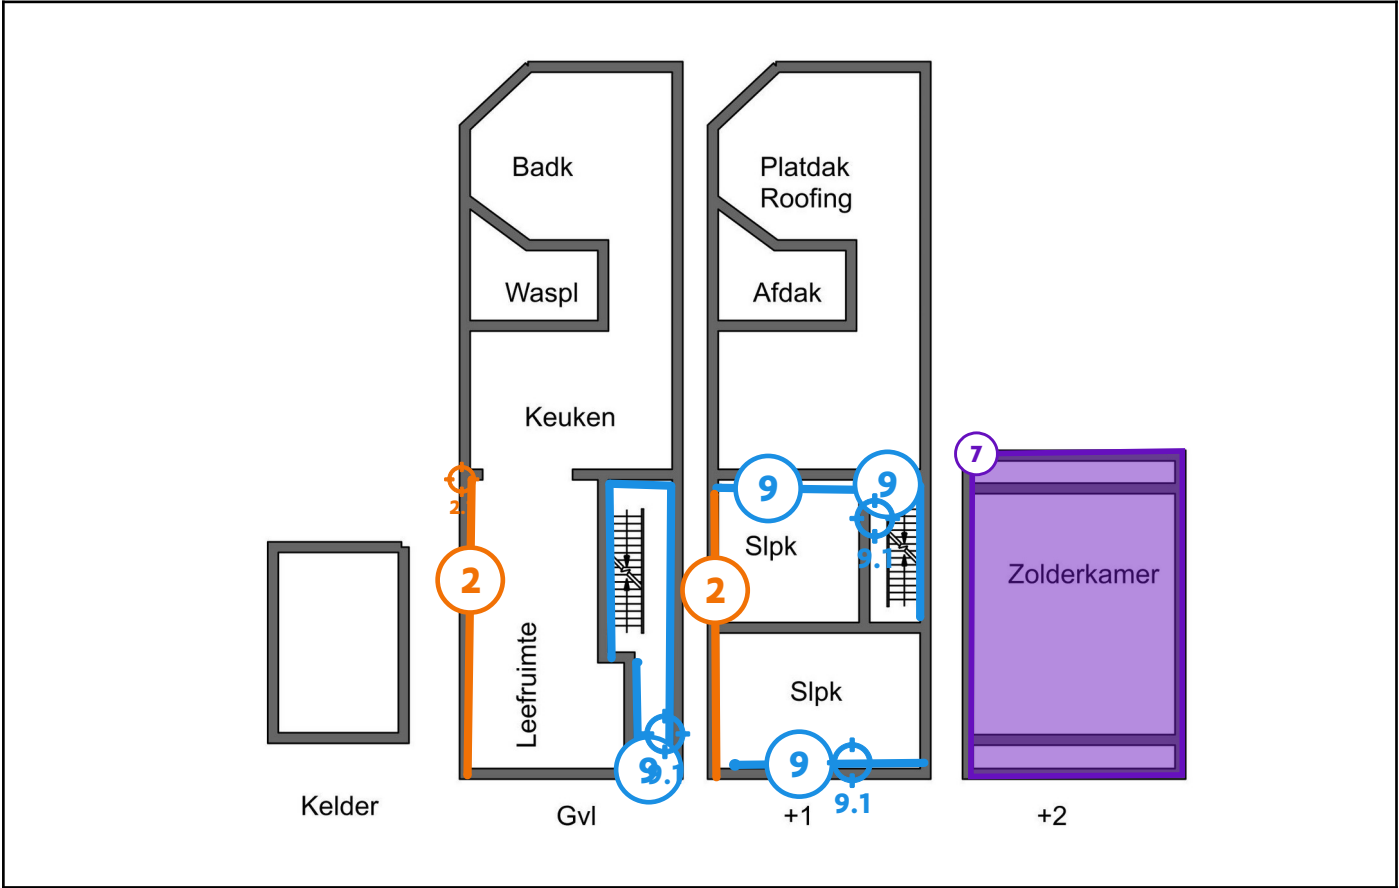
# Plan 1.3: Schema woning

| Beschrijving | Type | Actie |
|---|---|---|
| 2. Leien op buitenschil. | Asbestmateriaal | Verwijderen |
| 7. Onderdak niet inspecteerbaar gegeven / genagelde pannen. | Advies | - |
| 9. Wanden: pleisterwerk | Geen asbest | - |

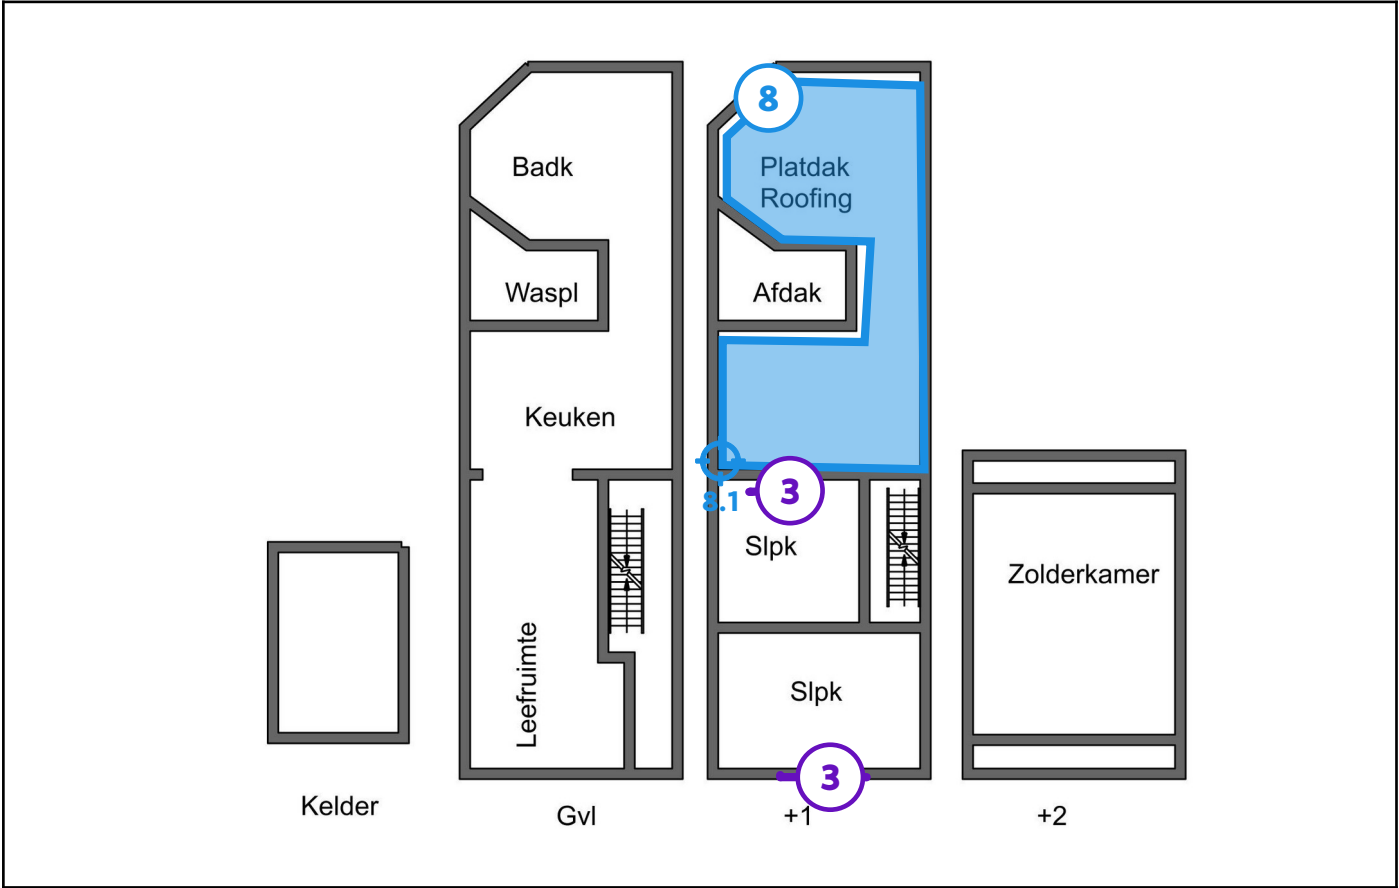
# Plan 1.4: Schema woning

| Beschrijving | Type | Actie |
|---|---|---|
| 3. Kolomradiatoren +1 | Advies | - |
| 8. Roofing. | Geen asbest | - |

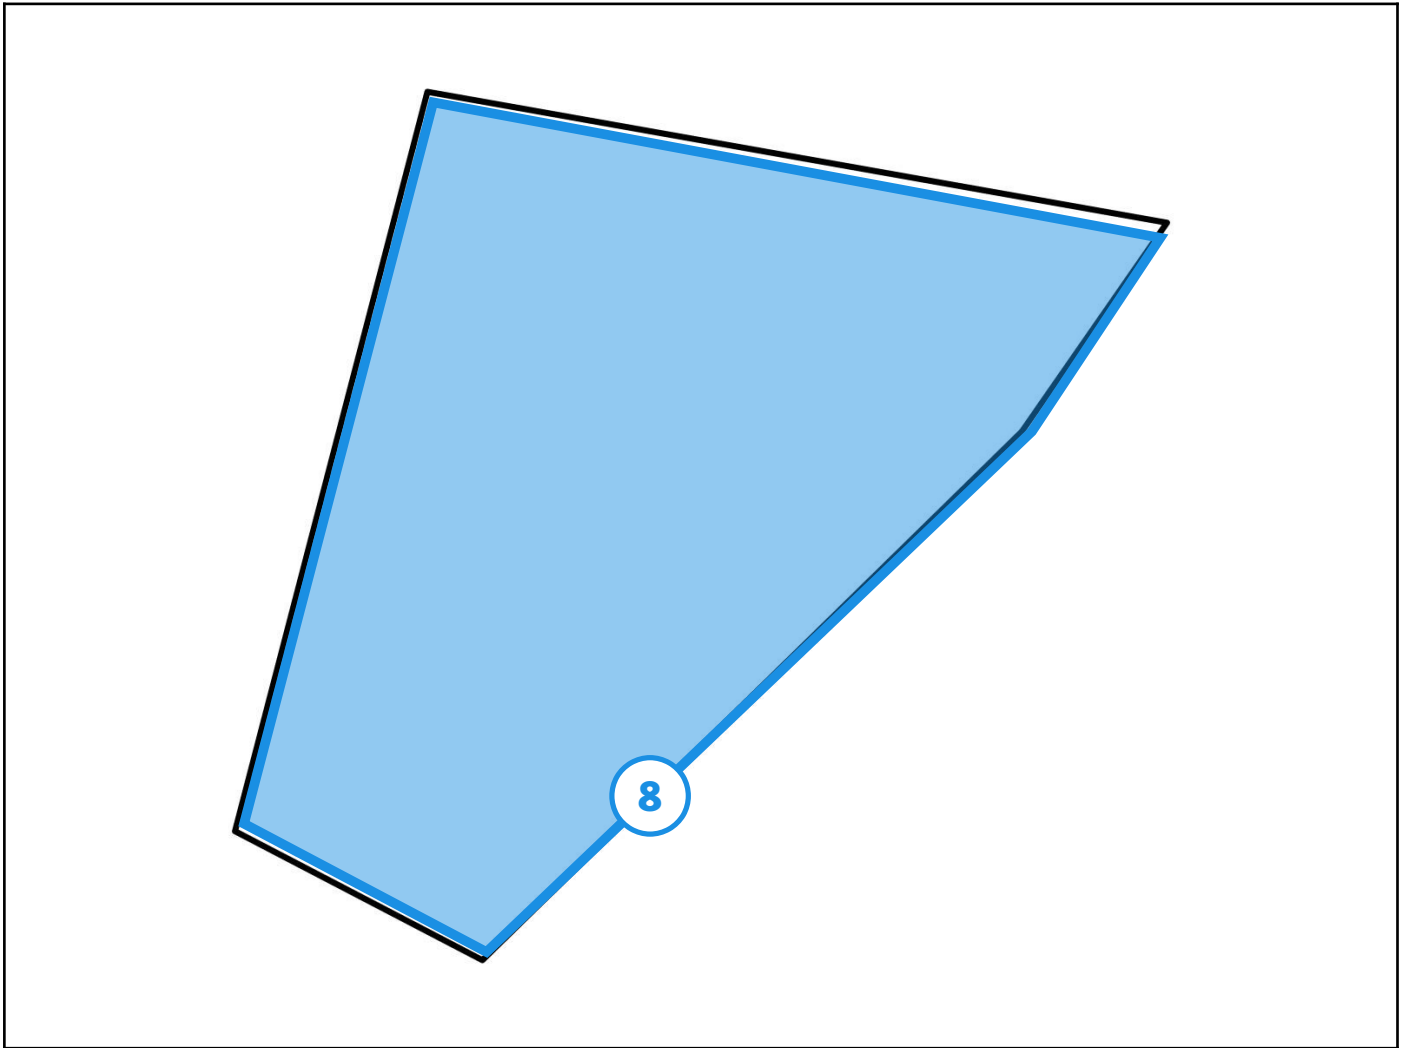
## Plan 2.1: Bijgebouw plan

| Beschrijving | Type | Actie |
|---|---|---|
| 8. Roofing. | Geen asbest | - |

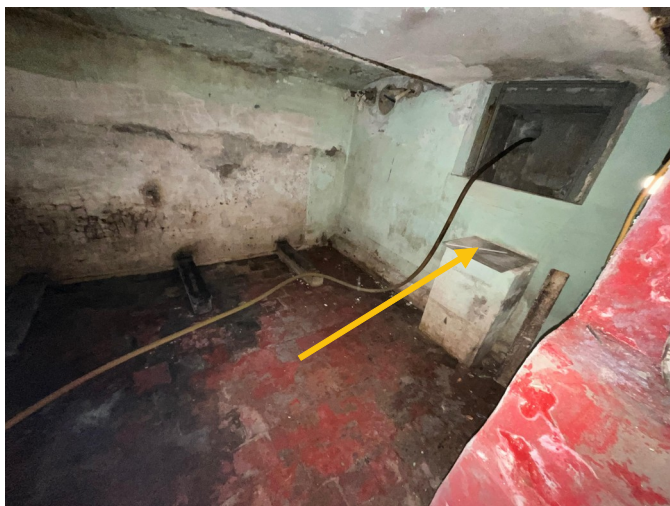
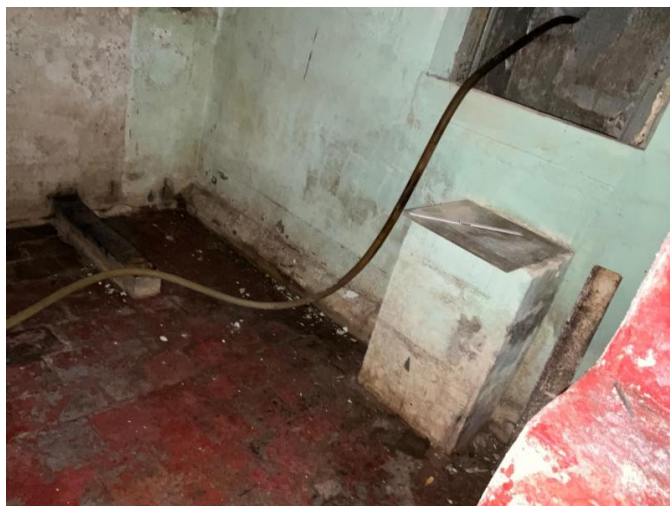
| Fiche 1: Lei in kelder..... | 14 |

**Dringend verwijderen**

| Beschrijving | Lei in kelder |
| Aanwezige resten | Een overschot van een lei |
| Asbestmaterialen | <ul style="list-style-type: none"><li>Dak- en gevelbekleding - Lei, shingle</li></ul> |
| Bindmiddel van asbestmateriaal | Cement |

- Verwijder het asbestafval.

- Eenvoudige handelingen: mag via doe-het-zelf of door werknemer(s) met opleidingsattest eenvoudige handelingen  
Bij verwijderen: met zorg behandelen. Draag bij voorkeur een beschermend wegwerppak  
CAT III (type 5/6) en minstens een mondmasker FFP3 en handschoenen. Vermijd stofvorming door het asbestmateriaal te bevochtigen of op voorhand te fixeren en gebruik geen mechanische werktuigen zoals slijpschijven en boormachines bij het demonteren aangezien dit asbestvezelhoudend stof veroorzaakt.  
Indien u dit zelf verwijdert, informeer u op voorhand bij uw plaatselijk recyclagepark welke maatregelen u kunt treffen voor een veilig transport en afgave of ophaling van de asbest

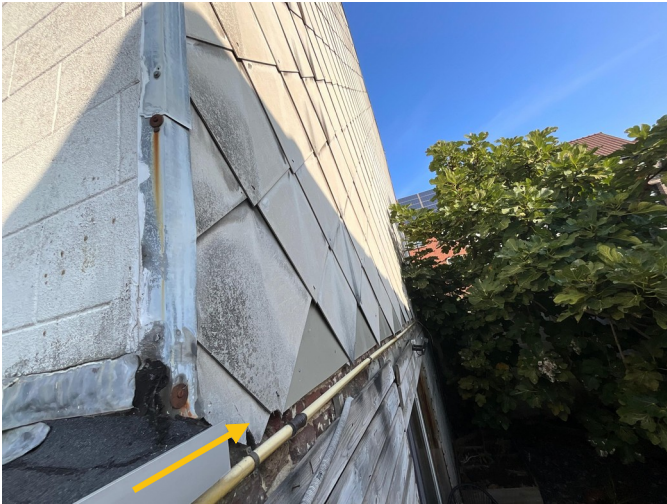
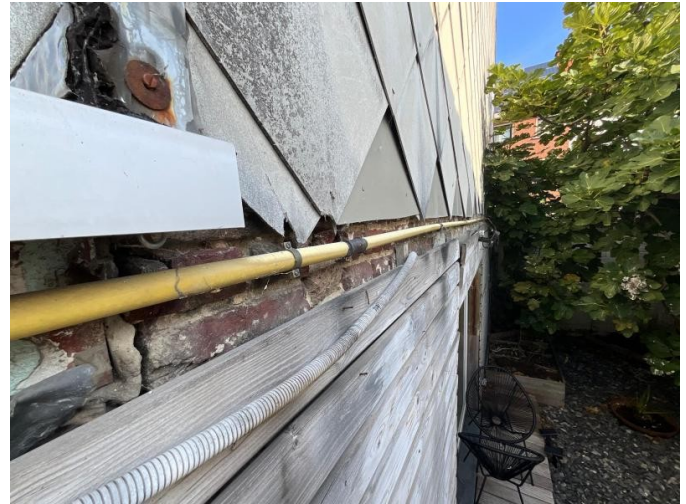
| Fiche 2: Leien op buitenschil..... | 16 |

Verwijderen

| Eindbeoordeling materiaalrisico | Verhoogd materiaalrisico en/of verhoogde kans op vezelvrijgave |

| Asbestsoort (vezeltype) | Alleen chrysotiel |
| Asbestconcentratie | Laag (< 50%) |
| Toestand van het materiaal | Matig beschadigd, matig verweerd |

| # | Type | Referentie | Resultaat |
|---|---|---|---|
| 2.1 | Puntmonster | 701 | Chrysotiel |

| Beschrijving | Leien op buitenschil. |
| Hoeveelheid (oppervlakte - aantal) | • 100,00 m <sup>2</sup> - 1 stuk |

- Zorg voor een veilig beheer. Vermijd het beschadigen van het asbestmateriaal. Controleer de toestand jaarlijks op wijzigingen.
- Hemelwater dat afspoelt van asbestcement daken of gevels kan asbestdeeltjes bevatten. Gebruik het enkel voor gesloten circuits (bv. spoelen toiletten). Reinig na het vervangen van het dak of de gevel de dakgoten en regenwaterput of -ton om asbesthoudend sediment of slib te verwijderen
- Voer bijkomende staalname(s) uit.

- Eenvoudige handelingen: mag via doe-het-zelf of door werknemer(s) met opleidingsattest eenvoudige handelingen  
Indien u dit als doe-het-zelver wenst te verwijderen dient u de nodige voorzorgsmaatregelen te nemen:  
Informeer u op voorhand bij uw plaatselijk recyclagepark welke maatregelen u kunt treffen voor een veilig transport en afgave of ophaling van de asbesttoepassing. De meeste recyclageparken hebben specifieke zakken en beschermkledij ter beschikking.

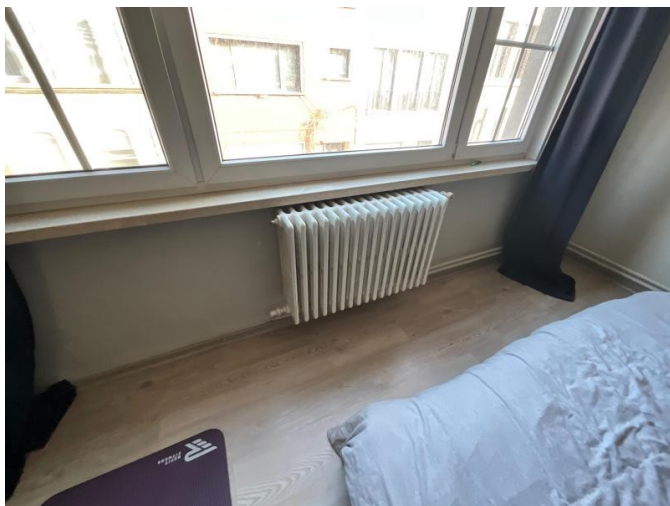
| Fiche 3: Kolomradiatoren +1..... | 21 |

Deze radiatoren bestaan uit separate samengevoegde elementen. Tussen deze elementen kunnen asbesthoudende geperste dichtingsringen verwerkt zijn. Enkel bij ontmanteling van deze radiatoren is er risico op het vrijkomen van asbestvezels en desgevallend wordt advies gegeven om deze door een gespecialiseerde firma te laten onderzoeken voordat deze gerecycleerd worden. Indien deze radiatoren naar het containerpark worden gebracht, dienen ze in de asbesthoudende container te worden gedeponereerd.

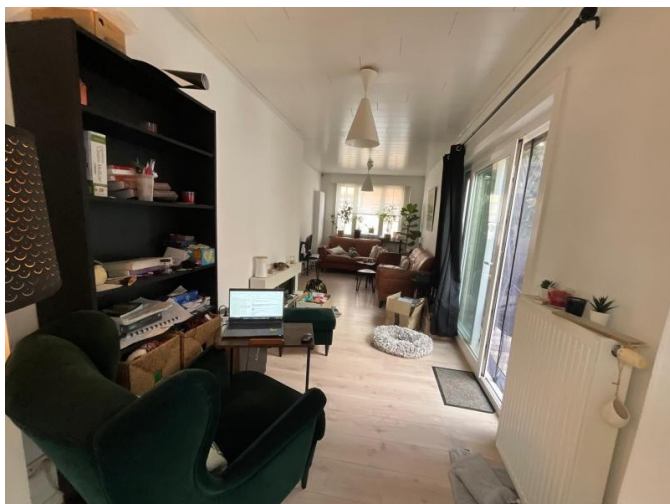
| Fiche 4: Plafonds: Lambrisering / beplatingen..... | 22 |

Verschillende plafonds bestaan uit beplating en/of lambriseringen. Binnen het kader van een niet-destructief onderzoek konden de achterliggende lagen niet worden geanalyseerd. Enkel door deze te verwijderen of door een destructief onderzoek kunnen de achterliggende lagen geanalyseerd worden. Bij vernieuwing van deze binnenschil wordt aanbevolen om nieuw monstername te laten nemen.

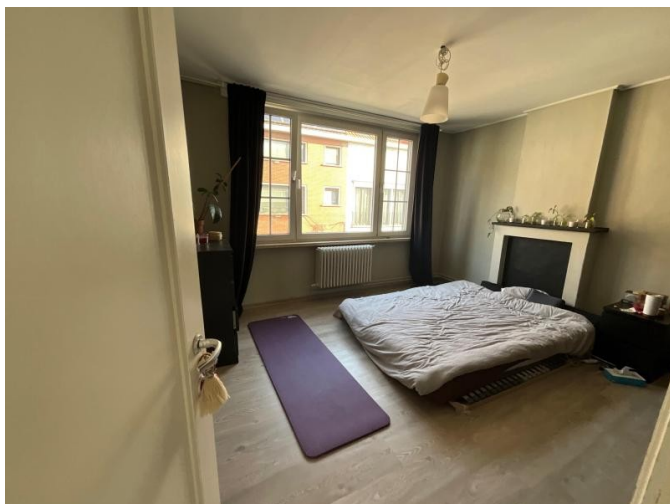
| Fiche 5: Plafonds: gipskarton beplating..... | 23 |

Verschillende plafonds bestaan uit gipskartonbeplating. Binnen het kader van een niet-destructief onderzoek konden de achterliggende lagen niet worden geanalyseerd. Enkel door deze te verwijderen of door een destructief onderzoek kunnen de achterliggende lagen geanalyseerd worden. De smeerlagen tussen de gipskartonplaten kon niet worden vastgesteld, en dienen bij sanering bemonsterd te worden ingeval er twijfel is dat ze aangebracht zijn voor 2001. Bij vernieuwing van deze binnenschil wordt aanbevolen om nieuw monstername te laten nemen.

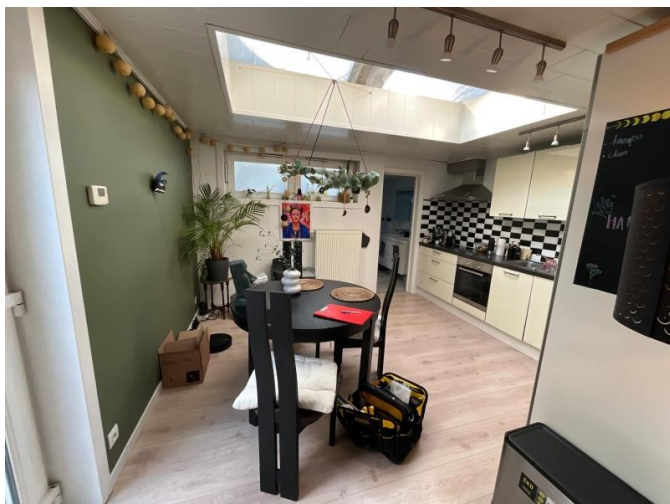
| Fiche 6: Wanden: gipskarton beplating..... | 24 |

Verschillende wanden bestaan uit gipskartonbeplating. Binnen het kader van een niet-destructief onderzoek konden de achterliggende lagen niet worden geanalyseerd. Enkel door deze beplatingen te verwijderen of door een destructief onderzoek kunnen de achterliggende lagen geanalyseerd worden. De smeerlagen tussen de gipskartonplaten kon niet worden vastgesteld, en dienen bij sanering bemonsterd te worden ingeval er twijfel is dat ze aangebracht zijn voor 2001. Bij vernieuwing van deze binnenschil wordt aanbevolen om nieuw monsternamen te laten nemen.

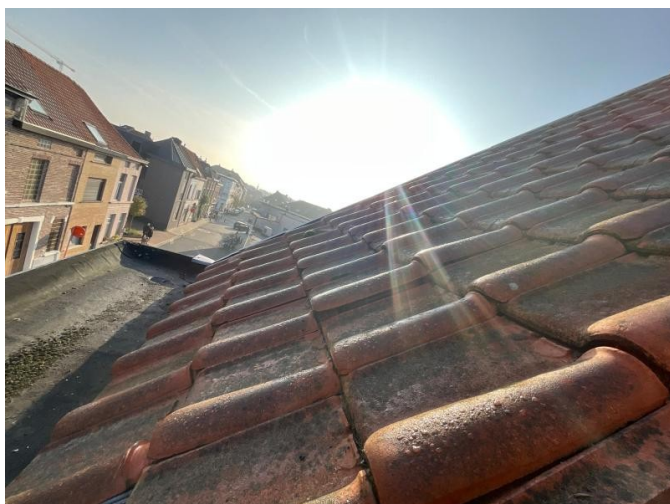
## Fiche 7: Onderdak niet inspecteerbaar gegeven / genagelde pannen.

Er wordt verondersteld dat er een onderdak aanwezig is. Langs de buitenzijde is dit echter niet vast te stellen daar de dakbedekking genageld of gegeven is. Langs de binnenzijde is het dak volledig afgetimmerd met (pleister) beplatingen. Binnen het kader van een niet-destructief onderzoek kan het onderdak derhalve niet worden onderzocht. Bij renovatie of bij het plaatsen van zonnepanelen wordt aangeraden om voorafgaandelijk over te gaan tot een beperkt destructief onderzoek met monsternamen van het onderdak.

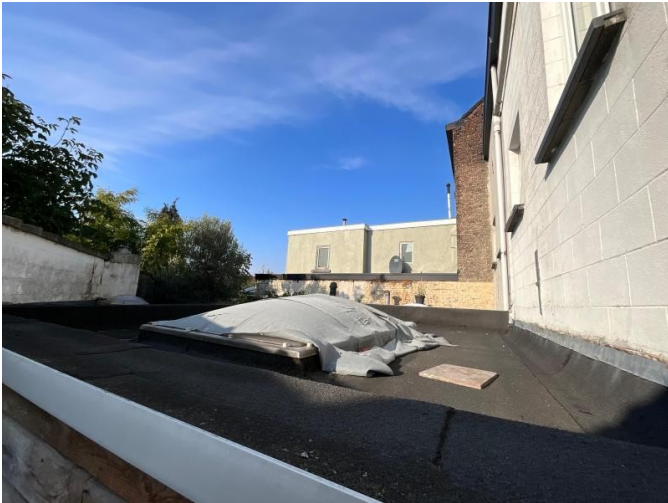
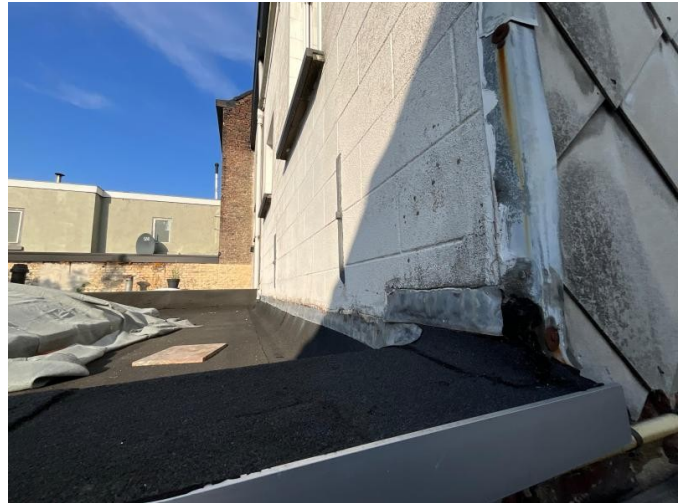
## Fiche 8: Roofing.

Geen asbest

| # | Type | Referentie | Resultaat |
|---|---|---|---|
| 8.1 | Puntmonster | 904 | Geen asbest |

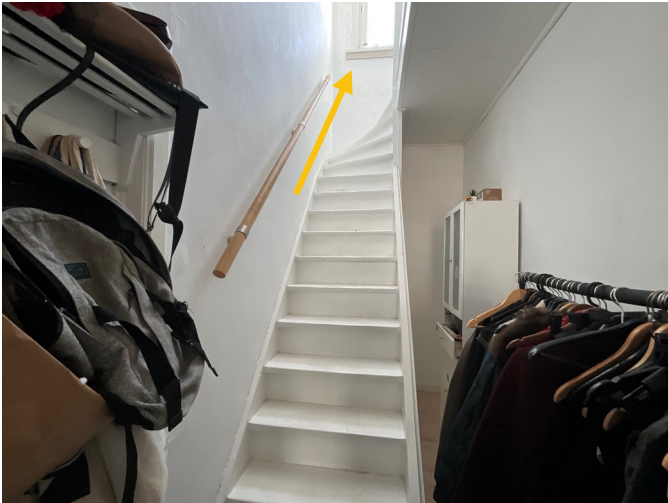
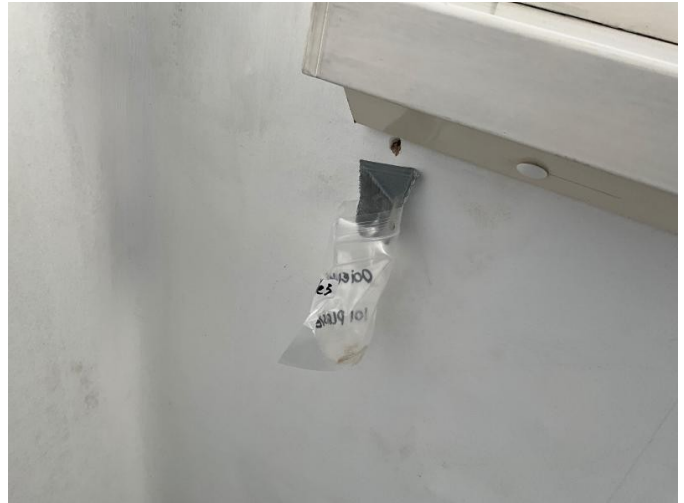
## Fiche 9: Wanden: pleisterwerk

Geen asbest

| # | Type | Referentie | Resultaat |
|---|---|---|---|
| 9.1 | Mengmonster | 101 | Geen asbest |

| Opmerking | <p>De hoeveelheden zijn een benadering op basis van opmetingen ter plaatse.</p> <p>In de natte ruimte en de stookruimte kon geen staal worden genomen van het pleisterwerk van de muren.</p> |
