# Asbestinventarisatetest

Grote steenweg 72, 9840 Nazareth-De Pinte

Attestnummer : 20260122-000360.000

**Niet-asbestveilig**

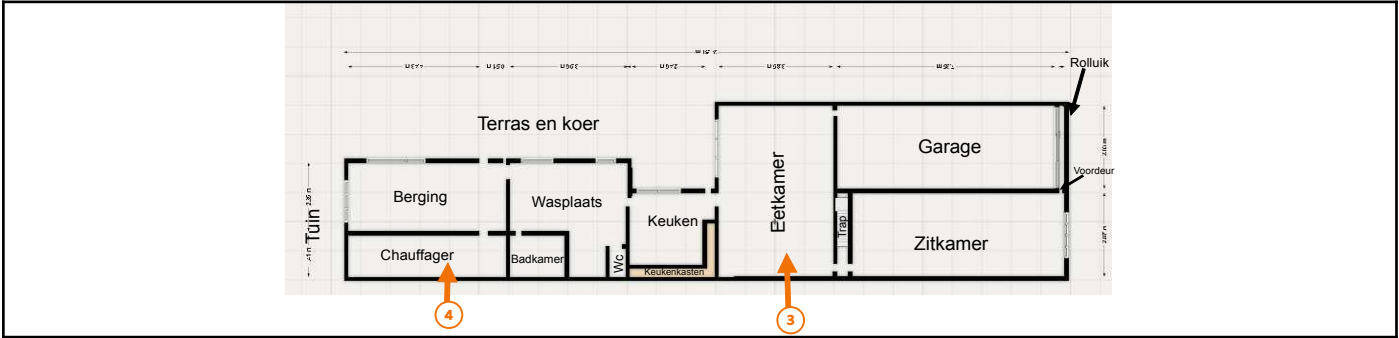
# Plan 1.3: Plan Gelijkvloers kopie 2

| Beschrijving | Type | Actie |
|---|---|---|
| 3. Dichting koord kachel | Asbestmateriaal | Verwijderen |
| 4. Meszekering | Asbestmateriaal | Verwijderen |

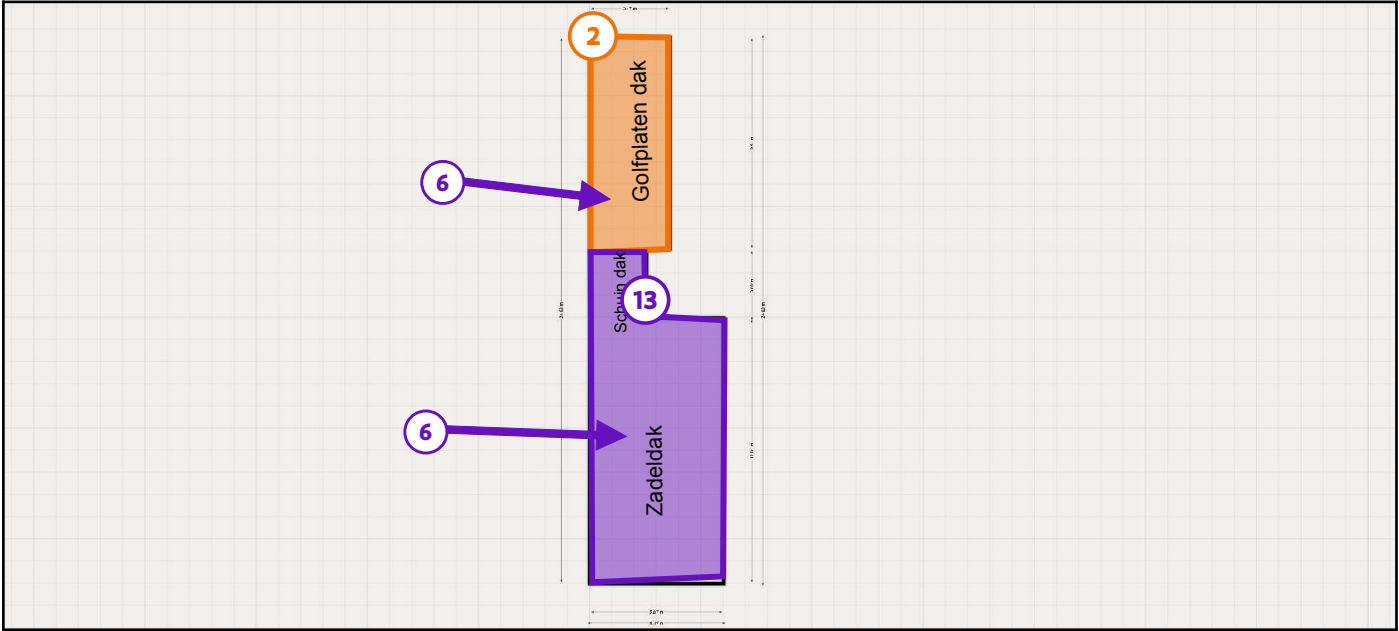
# Plan 1.8: Plan dak

| Beschrijving | Type | Actie |
|---|---|---|
| 2. Golfplaatdak achteraan | Asbestmateriaal | Verwijderen |
| 6. Rookgaskanalen | Beperking | - |

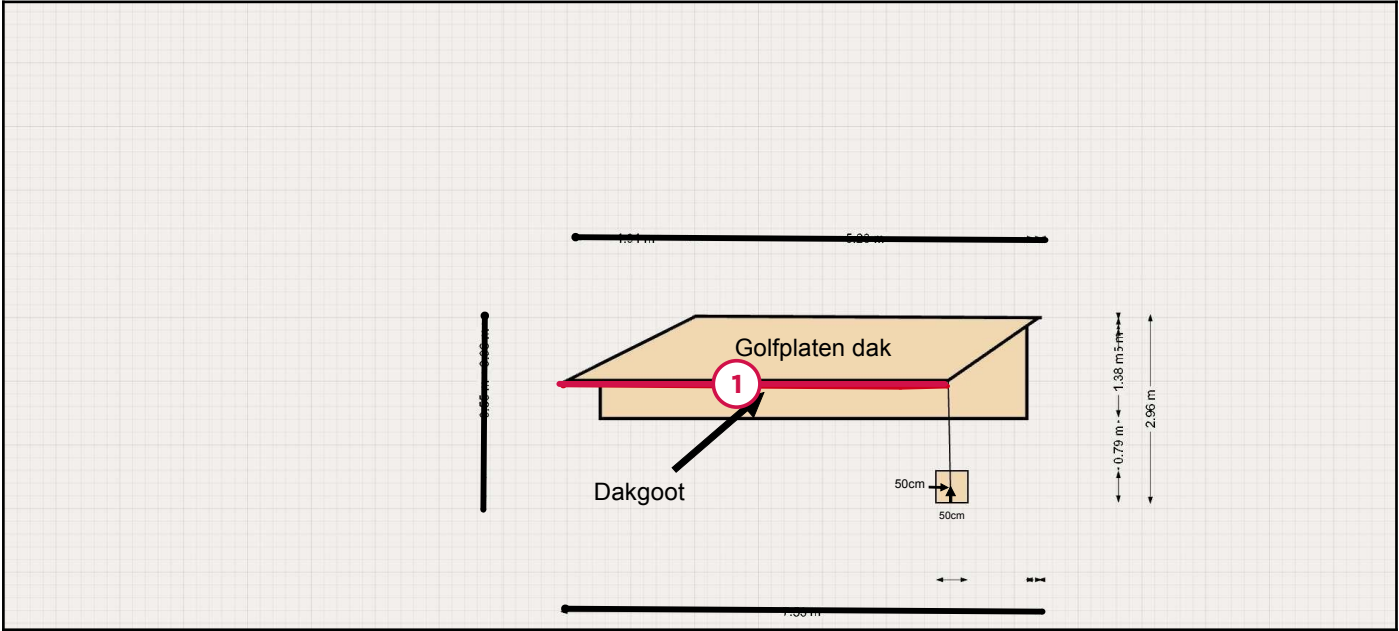
# Plan 1.9: Plan Afvloeizone

| Beschrijving | Type | Actie |
|---|---|---|
| 1. Sediment in Dakgoot | Asbestmateriaal | Dringend verwijderen |

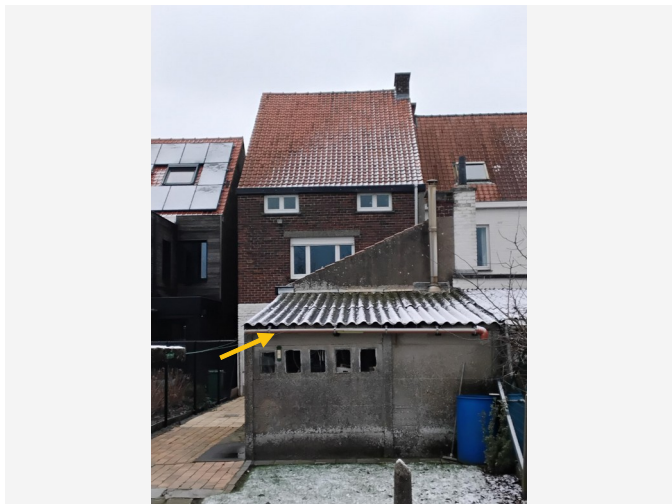
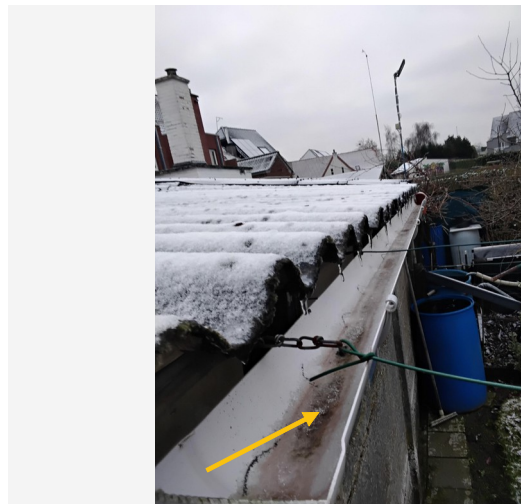
## Fiche 1: Sediment in Dakgoot

Wij beschouwen het sediment in dakgoot als asbestverdacht aangezien het golfplaten dak asbesthoudend is  
Er kunnen vooraf bijkomende stalen genomen worden

| Bron van de resten | Sediment in dakgoot van asbesthoudend golfplaten dak |
| Hoeveelheid (gewicht - aantal) | <ul style="list-style-type: none"><li>• 0,50 kg - 1 stuk</li></ul> |

**Dringend verwijderen**

- Verwijder het asbestafval.
- Voer bijkomende staalname(s) uit.

- Eenvoudige handelingen: mag via doe-het-zelf of door werknemer(s) met opleidingsattest eenvoudige handelingen  
De dakgoot in zijn geheel verwijderen en dubbel verpakken, daarvoor gebruik maken van de nodige Pbm's, FFp3 masker, overall, handschoenen ...

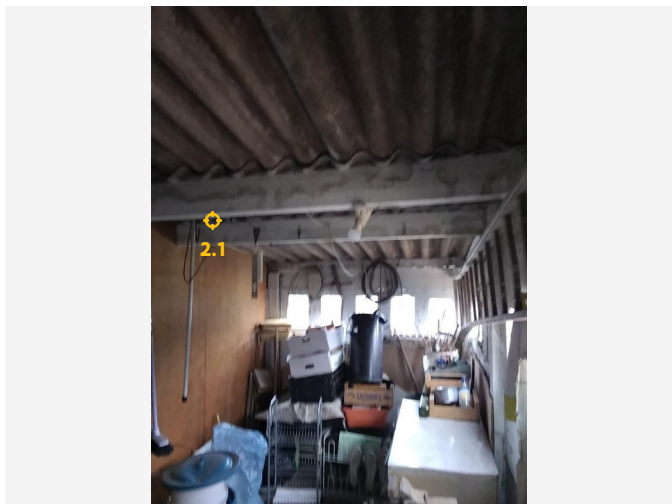
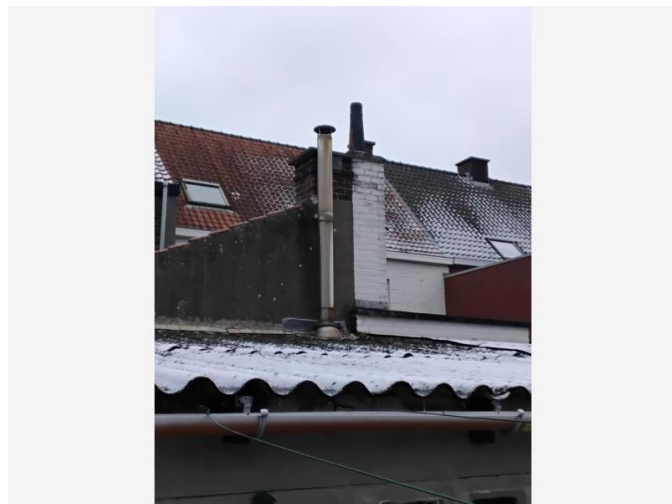
| Eindbeoordeling materiaalrisico | Laag materiaalrisico en/of verlaagde kans op vezelvrijgave |
| Opmerking | Golfplaten dak is matig verweerd, door mosvorming, het is aan de binnenkant niet afgeschermd |

| # | Type | Referentie | Resultaat |
|---|---|---|---|
| 2.1 | Puntmonster | 005 | Chrysotiel |

| Asbestmateriaal | Dak- en gevelbekleding - Golfplaat |

Verwijderen

- Zorg voor een veilig beheer. Vermijd het beschadigen van het asbestmateriaal. Controleer de toestand jaarlijks op wijzigingen.
- Verwijder dit asbestmateriaal zo snel mogelijk. Volg de toestand goed op.
- Hemelwater dat afspoelt van asbestcement daken of gevels kan asbestdeeltjes bevatten. Gebruik het enkel voor gesloten circuits (bv. spoelen toiletten). Reinig na het vervangen van het dak of de gevel de dakgoten en regenwaterput of -ton om asbesthoudend sediment of slib te verwijderen

- Eenvoudige handelingen: mag via doe-het-zelf of door werknemer(s) met opleidingsattest eenvoudige handelingen  
Verwijder de golfplaten in zijn geheel, zeker niet breken, verpak ze dubbel als asbestafval  
Gebruik maken van de nodige Pbm's, FFp3 masker, overall, handschoenen ...

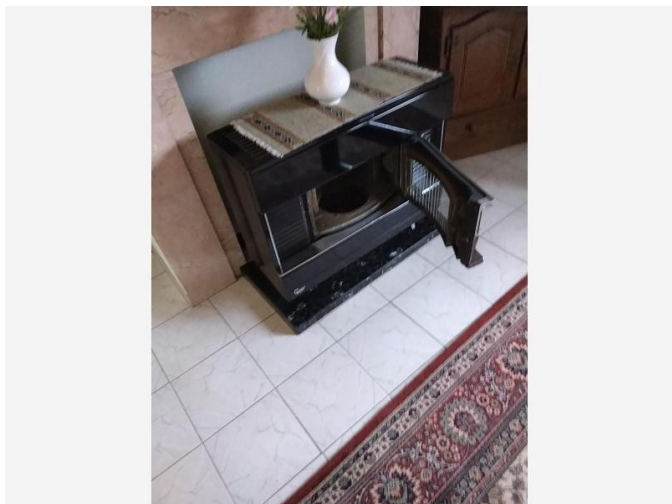
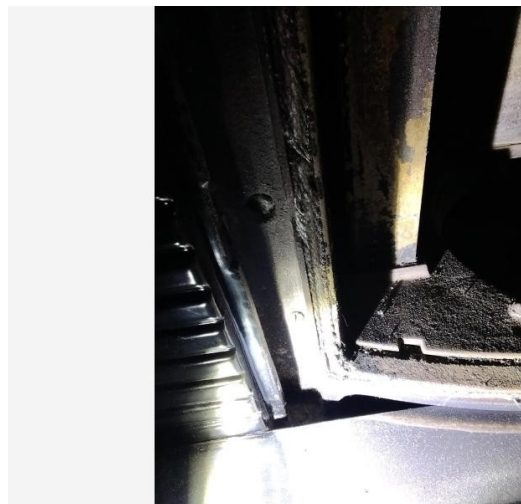
| Eindbeoordeling materiaalisico | Zeer laag materiaalisico en/of zeer lage kans op vezelvrijgave |
| Opmerking | Asbestverdachte koord bevindt zich aan de binnenkant van de kachel en is afgesloten |

| Gebondenheid | Categorie 3: niet-hechtgebonden met weinig of geen matrix |
| Asbestconcentratie | Hoog ( $\geq 50\%$ ) |

| Asbestmateriaal | Koord, lint, band, strip |

Verwijderen

- Zorg voor een veilig beheer. Vermijd het beschadigen van het asbestmateriaal. Controleer de toestand jaarlijks op wijzigingen.
- Voer bijkomende staalname(s) uit.

- Eenvoudige handelingen: mag via doe-het-zelf of door werknemer(s) met opleidingsattest eenvoudige handelingen  
De koord in zijn geheel verwijderen zonder hierbij te beschadigen en de kans dat er vezels vrijkomen, deze dubbel verpakken, hierbij gebruik maken van de nodige Pbm's

Bijkomende stalen nemen voor de verwijdering.

Indien kachel niet meer wordt gebruikt in zijn geheel verwijderen

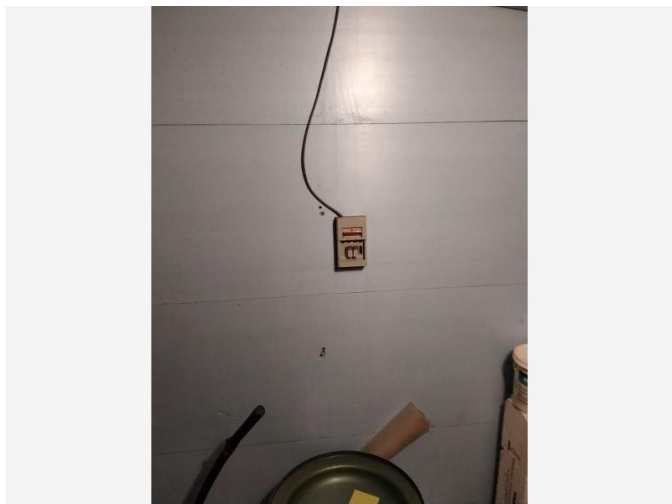
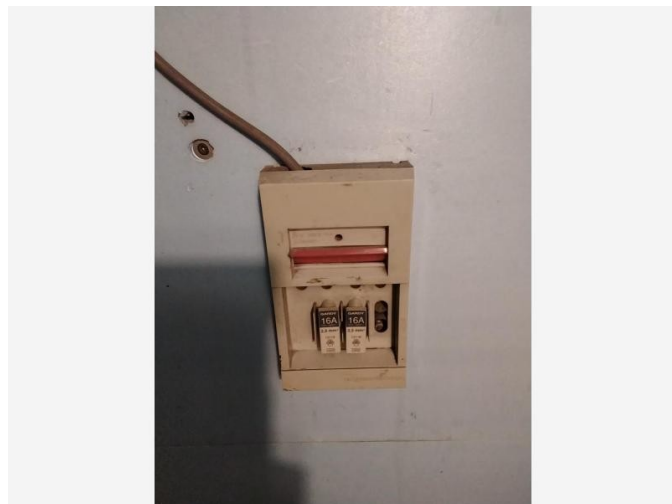
| Eindbeoordeling materiaalrisico | Laag materiaalrisico en/of verlaagde kans op vezelvrijgave |

| Gebondenheid | Categorie 2: niet-hechtgebonden met matrix |
| Asbestconcentratie | Hoog ( $\geq 50\%$ ) |

| Opmerking | 1 stuk in chauffageruimte |

Verwijderen

- Zorg voor een veilig beheer. Vermijd het beschadigen van het asbestmateriaal. Controleer de toestand jaarlijks op wijzigingen.
- Voer bijkomende staalname(s) uit.

- Eenvoudige handelingen: mag via doe-het-zelf of door werknemer(s) met opleidingsattest eenvoudige handelingen  
Verwijderen in zijn geheel, zonder te breken, dubbel verpakken als asbest afval  
Gebruik maken van de nodige Pbm's zoals mondmasker FFP3, handschoenen ...

Vooraf stalen nemen bij verwijdering

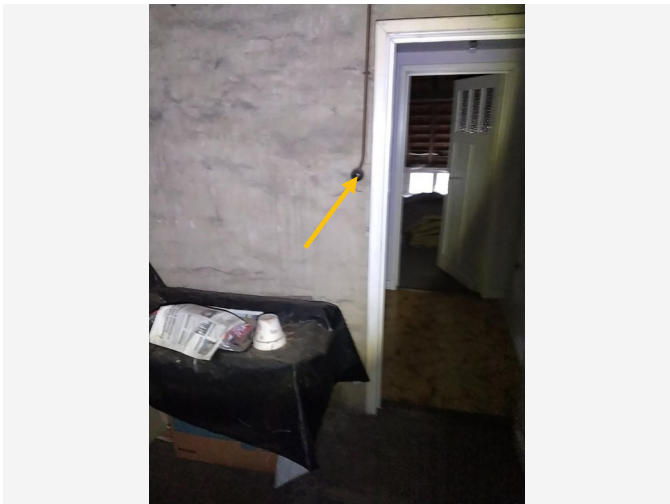
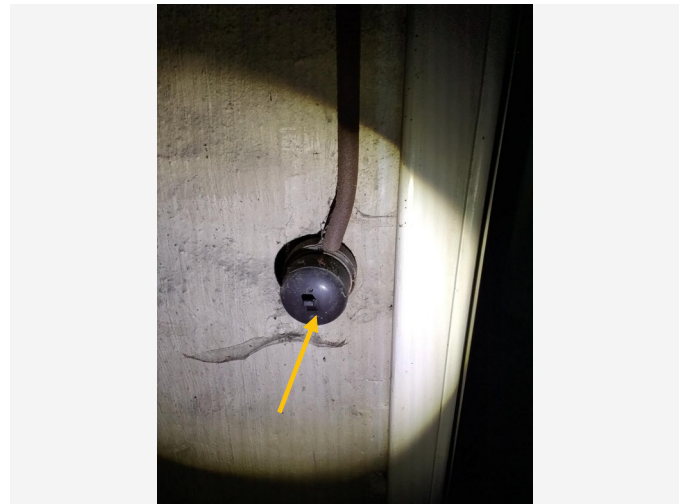
| Eindbeoordeling materiaalisico | Laag materiaalisico en/of verlaagde kans op vezelvrijgave |
| Opmerking | Wij vinden deze terug op zolder/ verdieping +1 en gelijkvloers |

| Asbestsoort (vezeltype) | Crocidoliet aanwezig |

| Asbestmateriaal | Plaat, paneel, tablet - Type Bakeliet |

Zorgvuldig beheren

- Zorg voor een veilig beheer. Vermijd het beschadigen van het asbestmateriaal. Controleer de toestand jaarlijks op wijzigingen.
- Verwijder dit asbestmateriaal zo snel mogelijk. Volg de toestand goed op.
- Voer bijkomende staalname(s) uit.

- Eenvoudige handelingen: mag via doe-het-zelf of door werknemer(s) met opleidingsattest eenvoudige handelingen
- Eenvoudige handelingen: mag via doe-het-zelf of door werknemer(s) met opleidingsattest eenvoudige handelingen
- Afvoeren als asbestafval dubbel verpakt
- FFP3 masker en alle overige PBM's bij werken bij asbest

- Niet breken in stukken, in zijn geheel verwijderen
- Zie bij je gemeente of zij kunnen helpen met het ophalen van asbestafval en bij je lokale recyclagepark

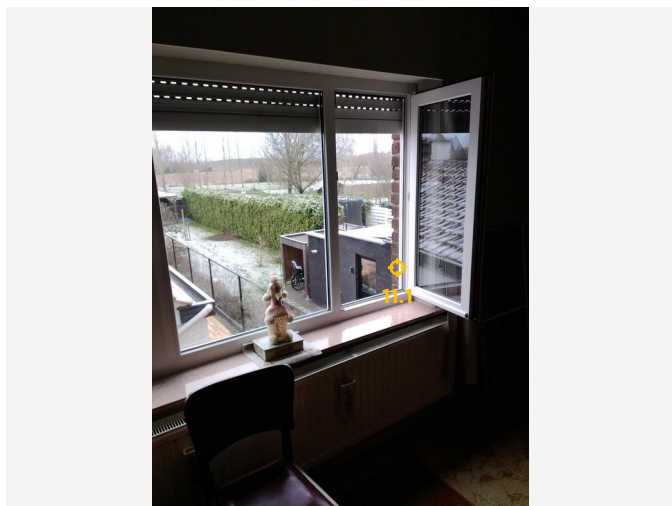
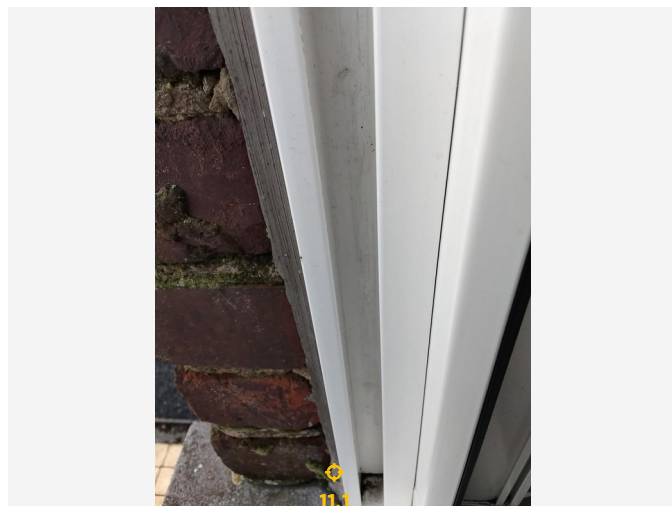
## Fiche 11: Mastiek Ramen

| Opmerking | Mastiek is niet asbest houdend, na nemen van monster<br>Hoeveelheid is slechts een indicatie |
