Asbestinventarisatetest

Spellewerkstraat 102, 9030 Gent

Attestnummer : 20250909-000485.000

Uitgegeven op : 09.09.2025

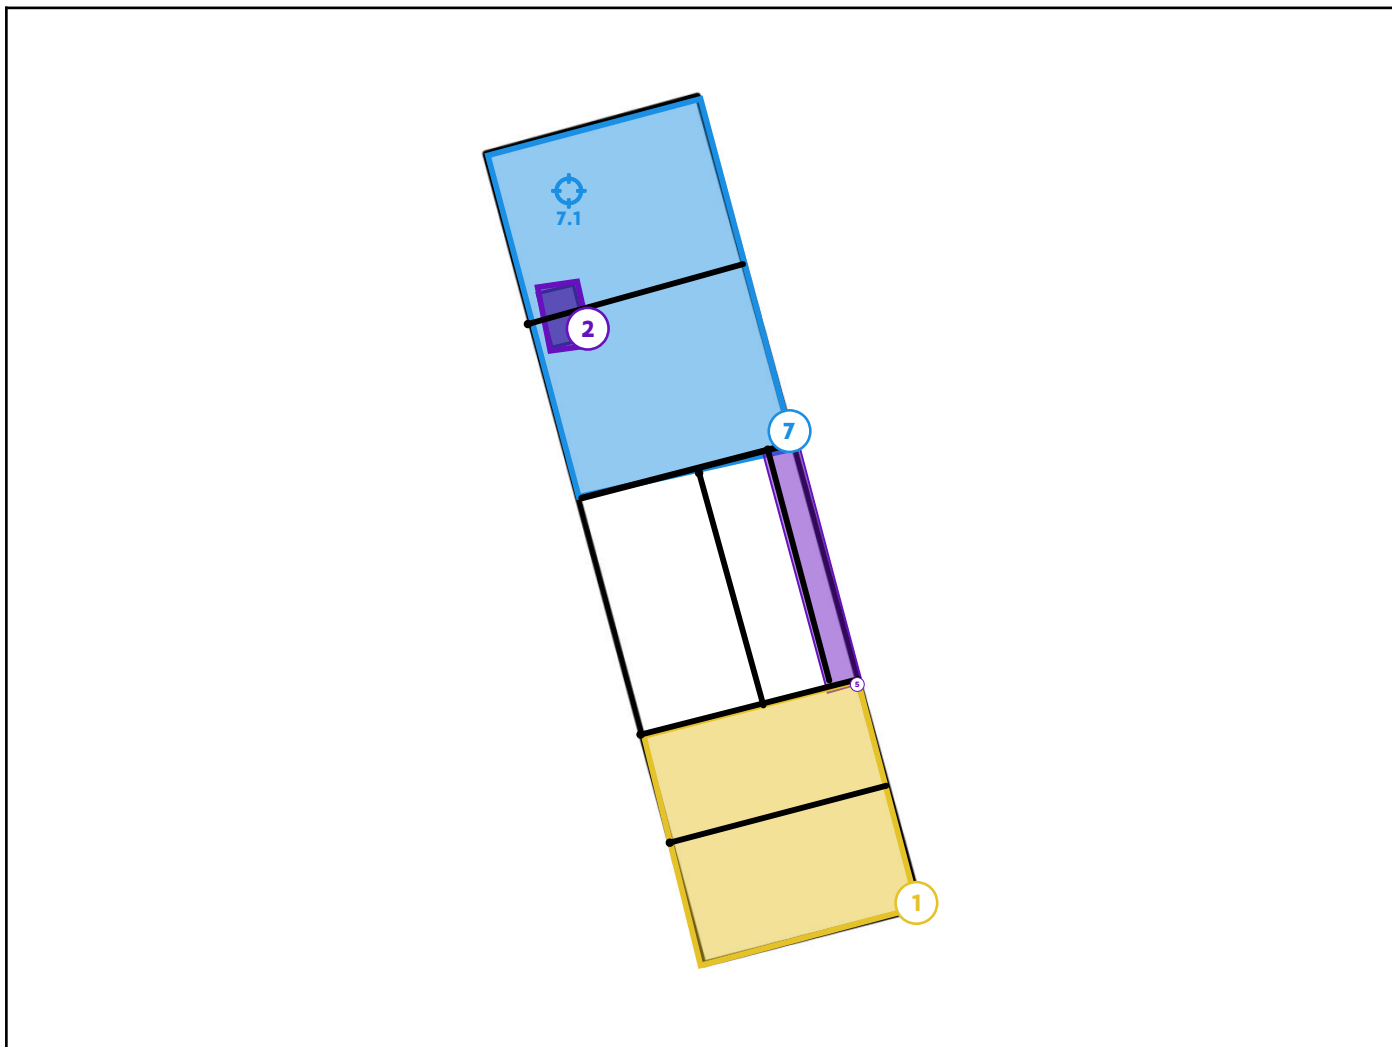
Plan 1.4: dak

Beschrijving	Type	Actie
1. Onderdak achterbouw	Asbestmateriaal	Zorgvuldig beheren
2. schouw	Beperking	-
5. roofing platdak	Advies	-
7. Onderdak hoofdgebouw	Geen asbest	-
7.1 Code: MM02	Puntmonster	-

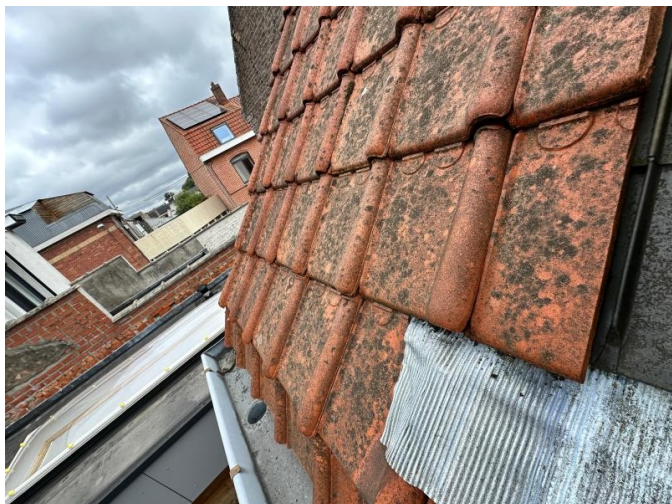
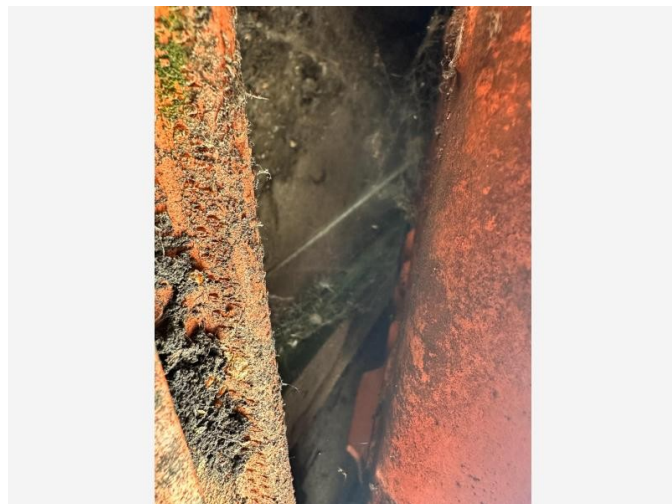
Het asbestmateriaal valt onder de mijlpaal van 2040.

Eindbeoordeling materiaalrisico	Laag materiaalrisico en/of verlaagde kans op vezelvrijgave
---------------------------------	--

Gebondenheid	Categorie 1: hechtgebonden in oorsprong
Asbestsoort (vezeltype)	Crocidoliet aanwezig
Asbestconcentratie	Laag (< 50%)
Afschermingsgraad van het gehele materiaal	Geheel of deels vrij aan de buitenlucht
Toestand van het materiaal	Onbeschadigd, niet verweerd

Beschrijving	Onderdak achterbouw
Omgeving	Buiten
Primaire drager	Schuin dak
Asbestmateriaal	Plaat, paneel, tablet - Type Menuiserite
Bindmiddel van asbestmateriaal	Cement
Gebondenheid op basis van bindmiddel	Hecht
Hoeveelheid (oppervlakte - dikte - aantal)	<ul style="list-style-type: none">• 40,00 m² - 0,50 cm - 1 stuk
Totaal volume	0,20 m ³
Eenvoudig bereikbaar	Ja
Bevestigingswijze	<ul style="list-style-type: none">• Geklemd
Identificatiemethode	Vaststelling zonder monstername
Destructieve handeling voor identificatie	Nee
Opmerking	Door het veluxraam ben ik er niet ingeslaagd om een staal te nemen zonder de nodige risico's op schade of voor mijn eigen veiligheid in het gedrang te brengen. Door af te gaan op een visuele inspectie van het dak en daarmee de leeftijd van het gebouw in acht te houden ga ik er van uit dat het onderdak Menuiserite is.

- Zorg voor een veilig beheer. Vermijd het beschadigen van het asbestmateriaal. Controleer de toestand jaarlijks op wijzigingen.

- Eenvoudige handelingen: mag via doe-het-zelf of door werknemer(s) met opleidingsattest eenvoudige handelingen
Eenvoudige handelingen: mag via doe-het-zelf of door werknemer(s) met opleidingsattest eenvoudige handelingen

1. verwijder de onderdakplaten
2. verwijder de panlatten op een voorzichtige manier met een klauwhamer
3. bevestigingsnagels onderdakplaten losmaken d.m.v. klauwhamer met blokje hout eronder om beschadiging te vermijden
4. onderdakplaten één voor één losmaken in hun geheel
5. onderdakplaten één voor één voorzichtig stapelen in een asbestafvalzak (niet breken)
6. met het asbestafval kunt u terecht op het recyclagepark of bij een geregistreerde asbestinzamelaar

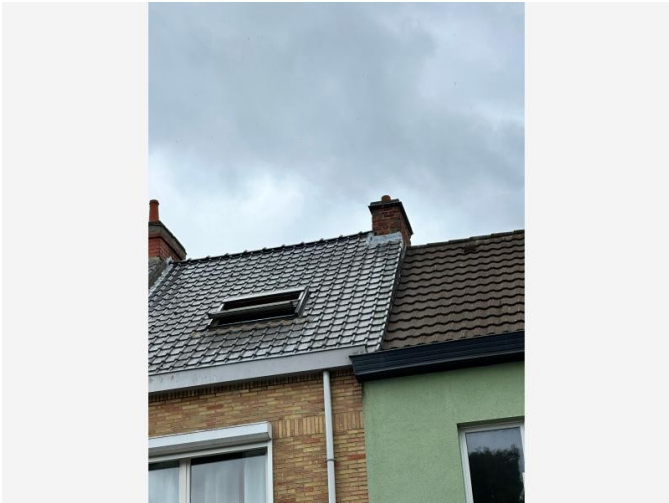
Situeringfoto

Permanente beperking

Reden: Het te onderzoeken materiaal situeert zich hoger dan 3,50 m te rekenen vanaf een veilige ondergrond

Uitleg van de asbestdeskundige: De schouw kan niet geïnspecteerd worden. Deze bevindt zich op meer dan 3,50 meter hoogte.

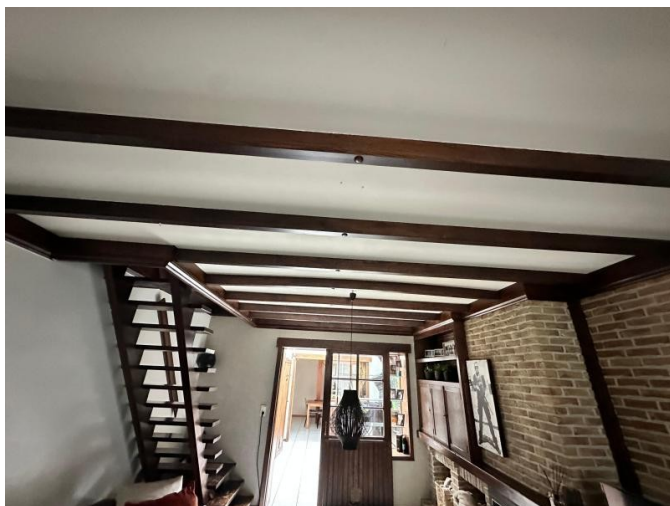
Doorheen de woning bestaat het plafond uit houten panelen of planken.

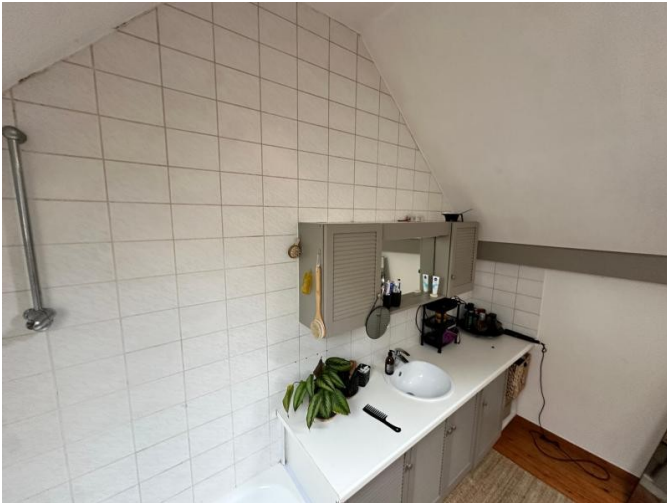
De tegellijm in de badkamer en in de keuken kan asbest bevatten. We kunnen dit niet inspecteren zonder schade te berokkenen. Bij renovatie werken of afbraak wordt er best een staal genomen om dit uit te sluiten.

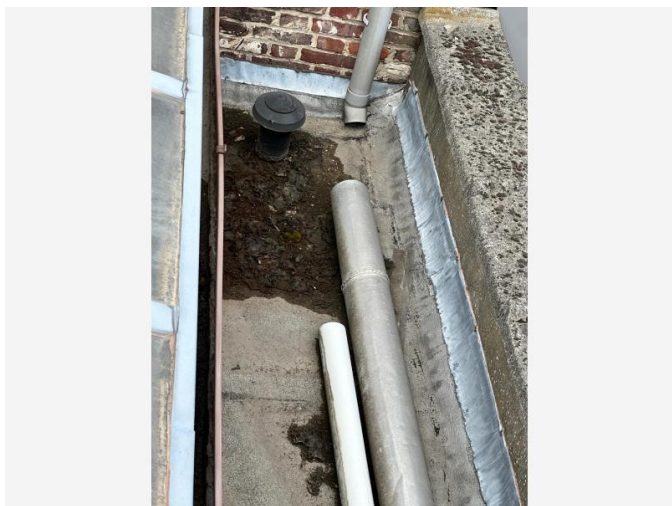
Het kleine stuk roofing naast het glazen dak kan niet worden geïnspecteerd. We moeten dit als asbestverdacht opnemen zolang we geen staal kunnen nemen. De kans is echter klein dat de roofing asbest bevat.

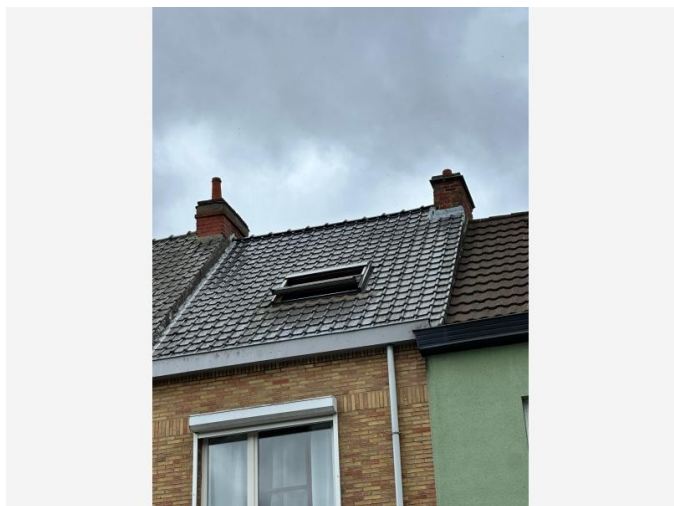
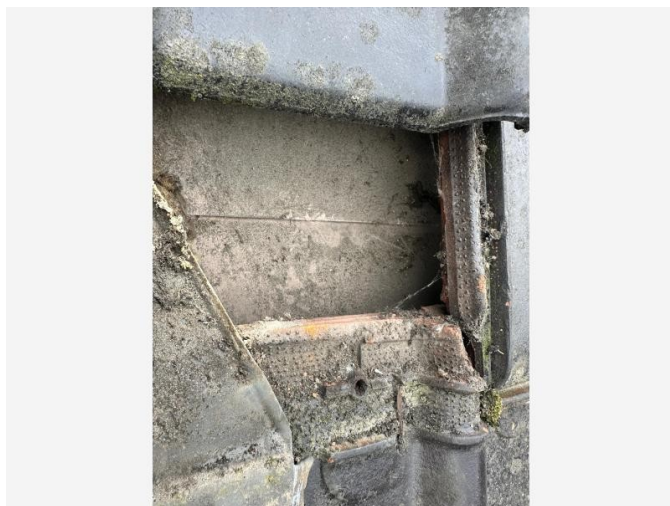
Fiche 7: Onderdak hoofdgebouw

Geen asbest

#	Type	Referentie	Resultaat
7.1	Puntmonster	MM02	Geen asbest

Beschrijving	Onderdak hoofdgebouw
Omgeving	Buiten
Primaire drager	Schuin dak
Bindmiddel van materiaal	Cement
Gebondenheid op basis van bindmiddel	Hecht
Hoeveelheid (oppervlakte - dikte - aantal)	• 70,00 m ² - 0,47 cm - 1 stuk
Totaal volume	0,329 m ³
Identificatiemethode	Vaststelling met monsternamen
Destructieve handeling voor identificatie	Nee
Opmerking	Het onderdak van het hoofdgebouw is geen asbest. Het dak ziet er nieuwer uit dan het dak van de achterbouw.

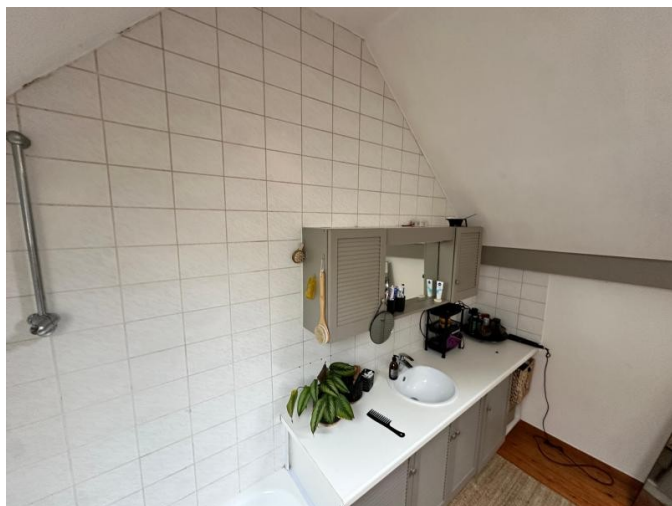
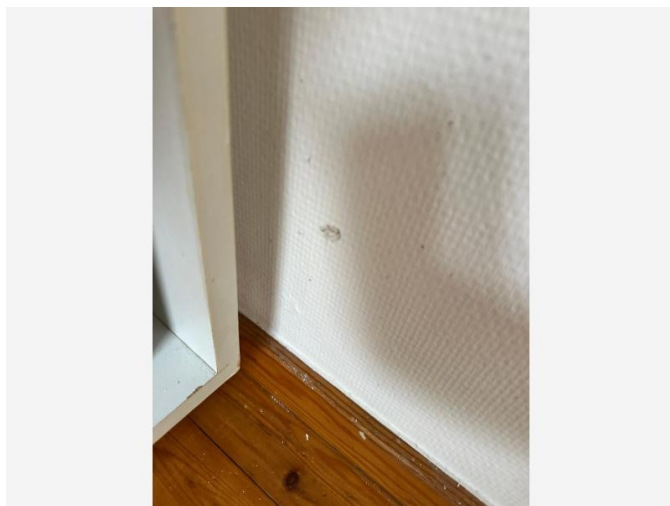
Fiche 8: Pleisterwerk muren

Geen asbest

#	Type	Referentie	Resultaat
8.1	Mengmonster	MM01	Geen asbest
