# Asbestinventarisatetest

Kempstraat 63, 9000 Gent

Attestnummer : 20250402-000140.000

**Niet-asbestveilig**

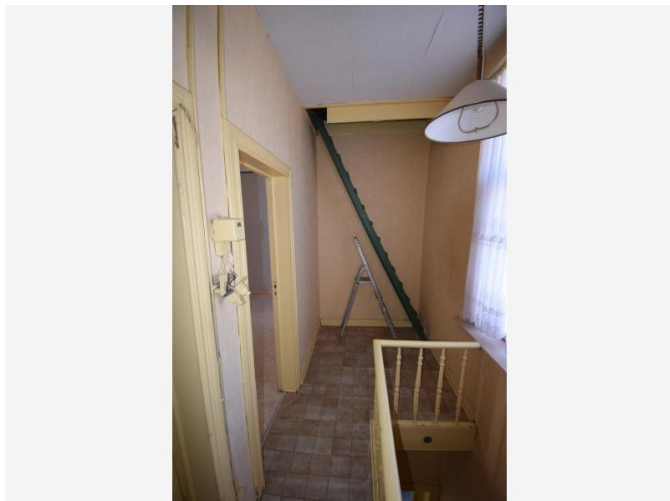
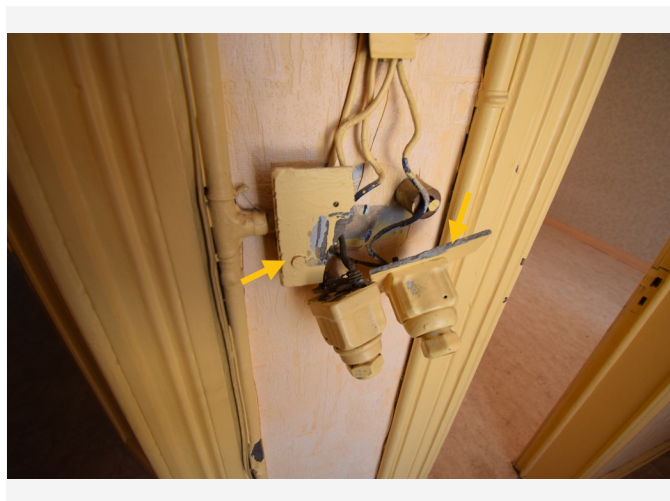
## Fiche 2: Cementplaatje - Aan teller/zekeringen in traphal - V1

### Conclusie

Opgelet: ook tijdens het verwijderen moet het asbest intact blijven. Verwijdering kan en moet bijgevolg in zijn geheel zonder te breken of schade aan te brengen.

U moet de toepassing tijdens en voor de verwijdering bevochtigen en/of fixeren. Dek de vloer en niet-verplaatsbare meubels af met een folie. Sluit steeds alle ramen en deuren, schakel ventilatiesystemen even uit, en vraag (niet-beschermd) derden de woning te verlaten.

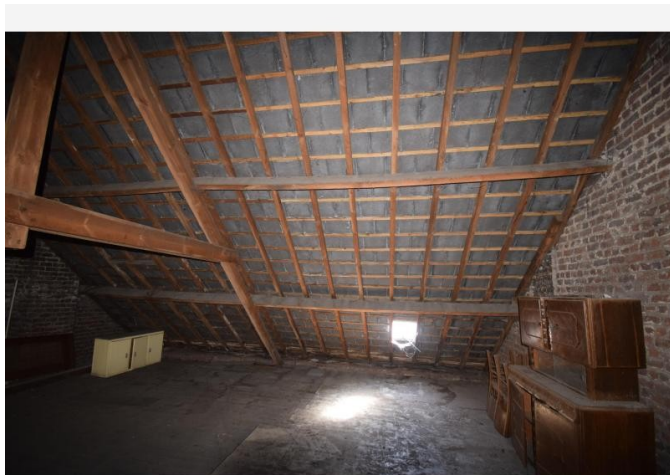
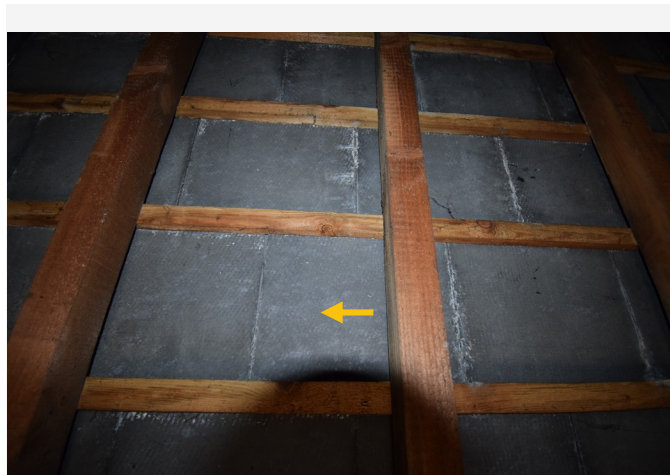
## Conclusie

Een beschadigde asbesttoepassing of asbest in slechte staat kan makkelijk verder breken of vergruizen. Er komen dan schadelijke asbestvezels vrij die ingeademd kunnen worden.

U moet de toepassing tijdens en voor de verwijdering bevochtigen en/of fixeren. Dek de vloer en niet-verplaatsbare meubels aan de binnenzijde af met een folie. Vraag (niet-beschermde) derden niet in de buurt te komen.

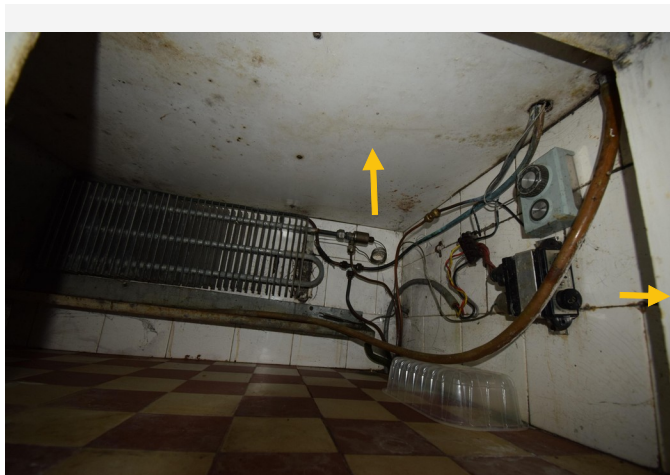
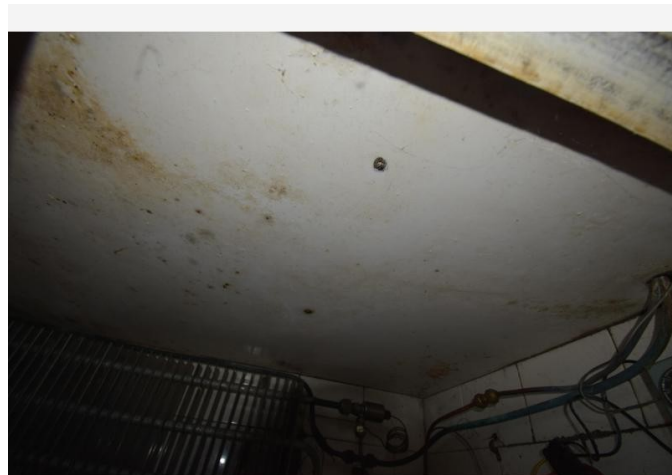
### Conclusie

Opgelet: ook tijdens het verwijderen moet het asbest intact blijven. Verwijdering kan en moet bijgevolg in zijn geheel zonder te breken of schade aan te brengen.

U moet de toepassing tijdens en voor de verwijdering bevochtigen en/of fixeren. Dek de vloer en niet-verplaatsbare meubels af met een folie. Sluit steeds alle ramen en deuren, schakel ventilatiesystemen even uit, en vraag (niet-beschermde) derden de woning te verlaten.

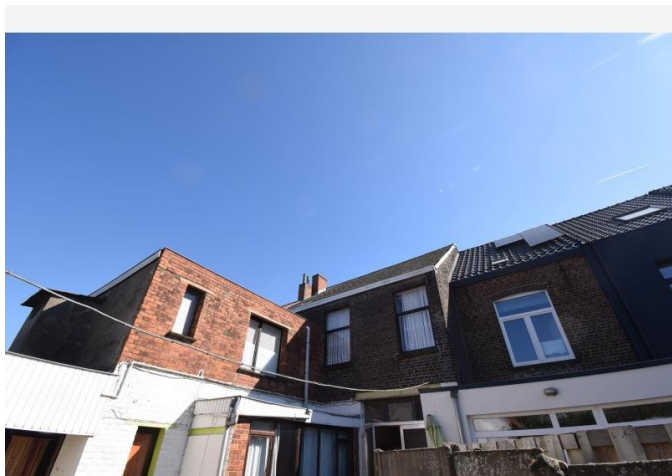
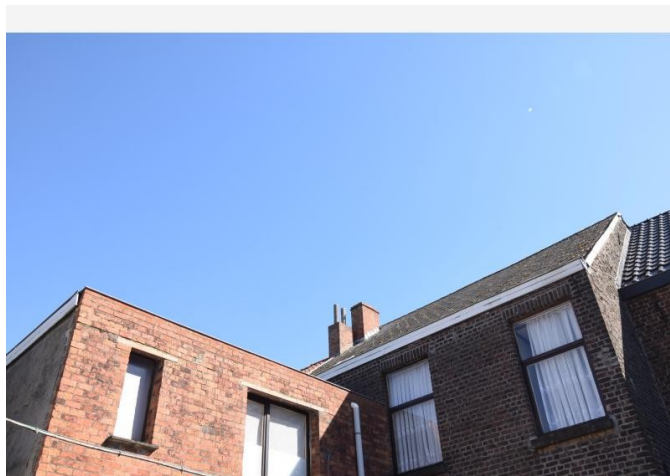
## Fiche 6: Rookgaskanalen - Schouw (Zonder kachel of op CV)

### Conclusie

komen dan schadelijke asbestvezels vrij die ingeademd kunnen worden.

U moet de toepassing tijdens en voor de verwijdering bevochtigen en/of fixeren. Dek de vloer en niet-verplaatsbare meubels aan de binnenzijde af met een folie. Vraag (niet-beschermde) derden niet in de buurt te komen.

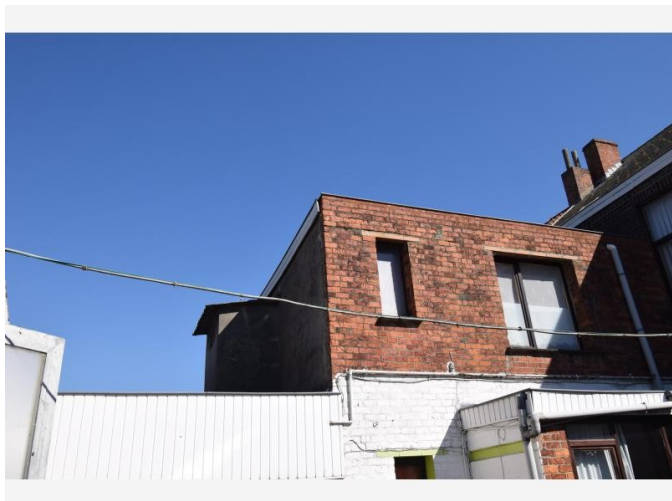
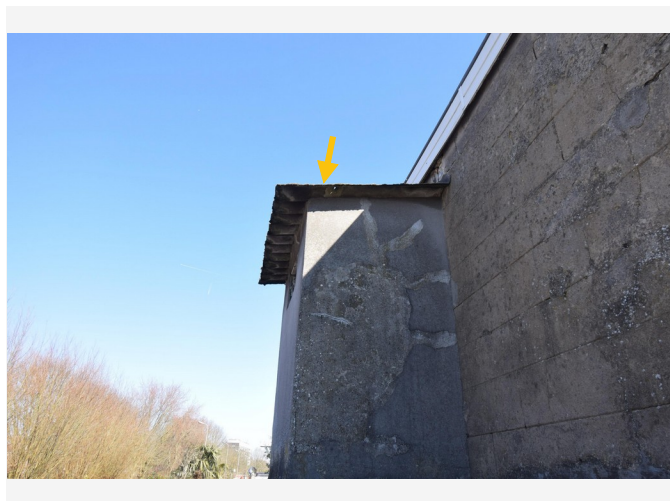
| Opmerking | Staat op grens met buur. |

## Conclusie

Een beschadigde asbesttoepassing of asbest in slechte staat kan makkelijk verder breken of vergruizen. Er komen dan schadelijke asbestvezels vrij die ingeademd kunnen worden.

U moet de toepassing tijdens en voor de verwijdering bevochtigen en/of fixeren. Dek de vloer en niet-verplaatsbare meubels aan de binnenzijde af met een folie. Vraag (niet-beschermd) derden niet in de buurt te komen.

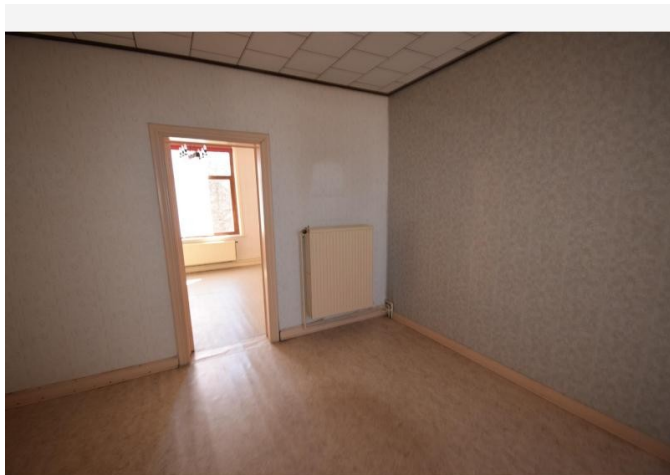
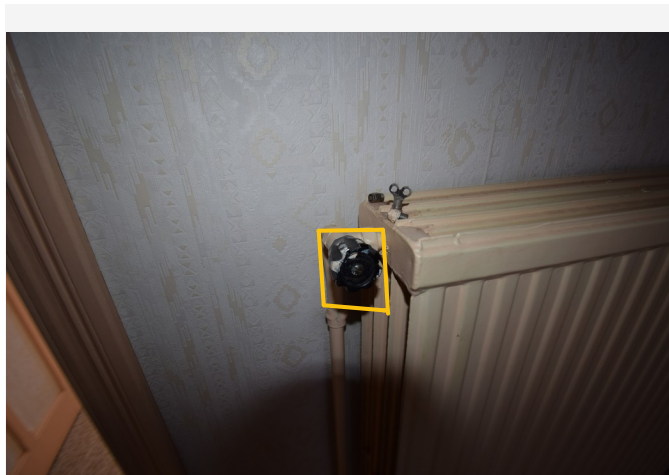
| Opmerking | Geen destructief onderzoek naar onderliggende lagen, conform opdracht. |

### Conclusie

- Eenvoudige handelingen: mag via doe-het-zelf of door werknemer(s) met opleidingsattest eenvoudige handelingen  
In binnenruimtes mag u zelf, alleen hechtgebonden asbest verwijderen dat niet beschadigd is. Dat betekent dat het materiaal volledig intact is en er geen vrije asbestvezels zichtbaar zijn.  
Opgelet: ook tijdens het verwijderen moet het asbest intact blijven. Verwijdering kan en moet bijgevolg in zijn geheel zonder te breken of schade aan te brengen.

U moet de toepassing tijdens en voor de verwijdering bevochtigen en/of fixeren. Dek de vloer en niet-verplaatsbare meubels af met een folie. Sluit steeds alle ramen en deuren, schakel ventilatiesystemen even uit, en vraag (niet-beschermde) derden de woning te verlaten.

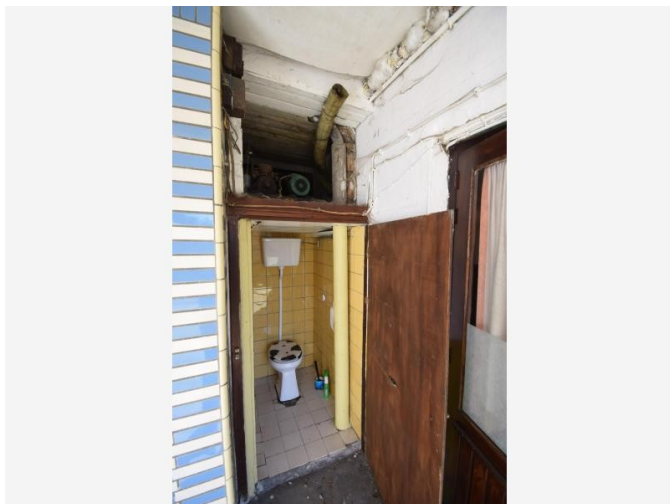
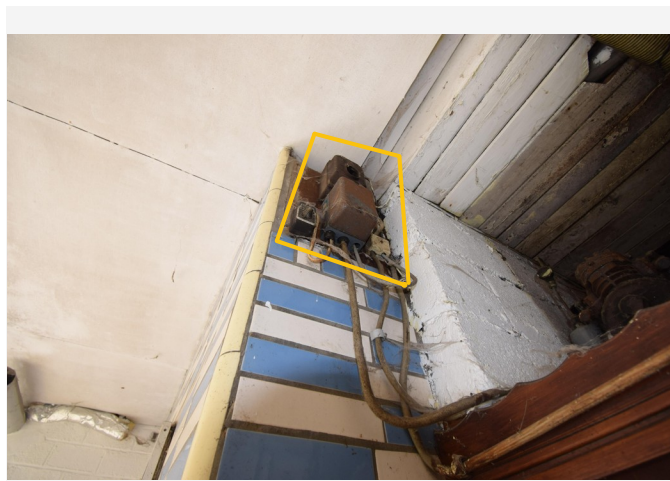
| Opmerking | <p>Doorheen het pand bevinden zich verschillende elementen in bakeliet (Zoals stopcontact(en), schakelaar(s), verdeeldoos/dozen, deurbel(len), zekeringskast(en), WC-brillen, zekeringen, teller elektriciteit, etc).</p> <p>Hoeveelheid werd naar best vermogen geraamd.</p> |

## Conclusie

Een beschadigde asbesttoepassing of asbest in slechte staat kan makkelijk verder breken of vergruizen. Er komen dan schadelijke asbestvezels vrij die ingeademd kunnen worden.

U moet de toepassing tijdens en voor de verwijdering bevochtigen en/of fixeren. Dek de vloer en niet-verplaatsbare meubels aan de binnenzijde af met een folie. Vraag (niet-beschermde) derden niet in de buurt te komen.

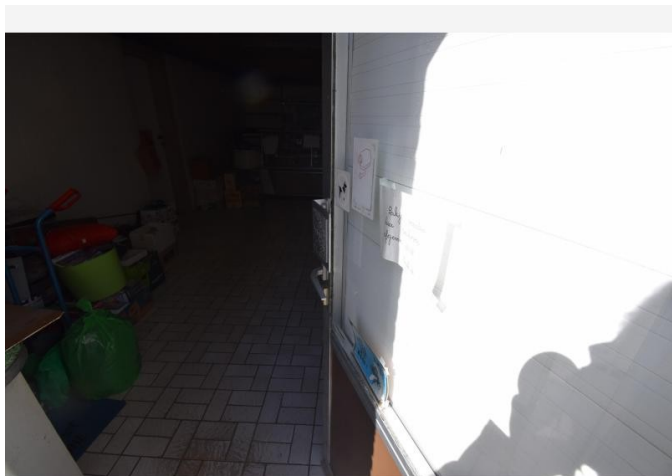
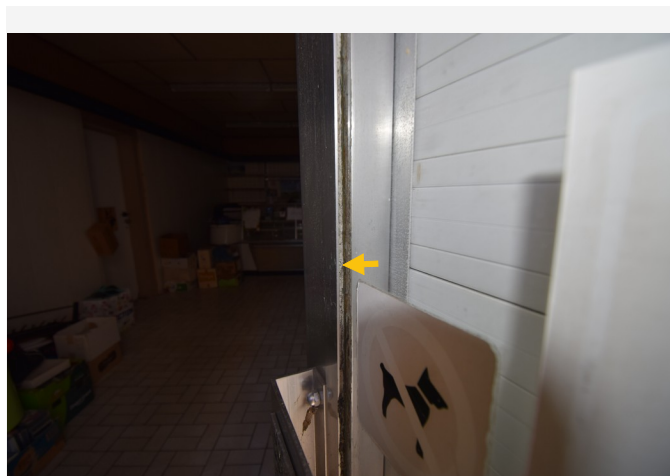
## Fiche 17: Kit - Schrijnwerk/glas van aluminium ramen/deuren

### Conclusie

Een beschadigde asbesttoepassing of asbest in slechte staat kan makkelijk verder breken of vergruizen. Er komen dan schadelijke asbestvezels vrij die ingeademd kunnen worden.

U moet de toepassing tijdens en voor de verwijdering bevochtigen en/of fixeren. Dek de vloer en niet-verplaatsbare meubels aan de binnenzijde af met een folie. Vraag (niet-beschermde) derden niet in de buurt te komen.

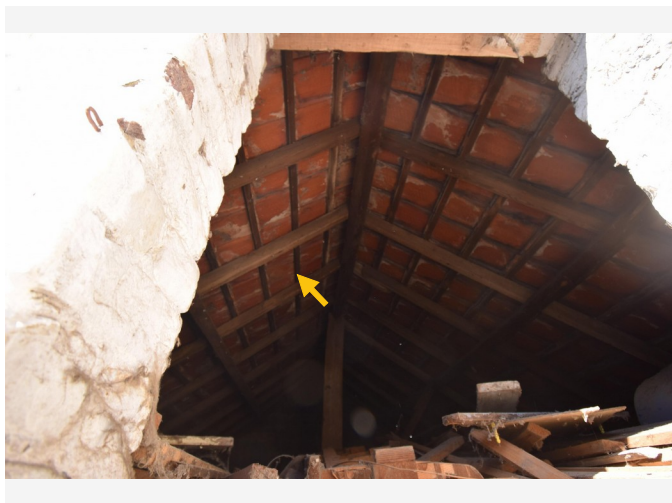
## Fiche 26: Geen onderdak aanwezig - Schuin dak (Boven garage/berging achteraan)

### Advies

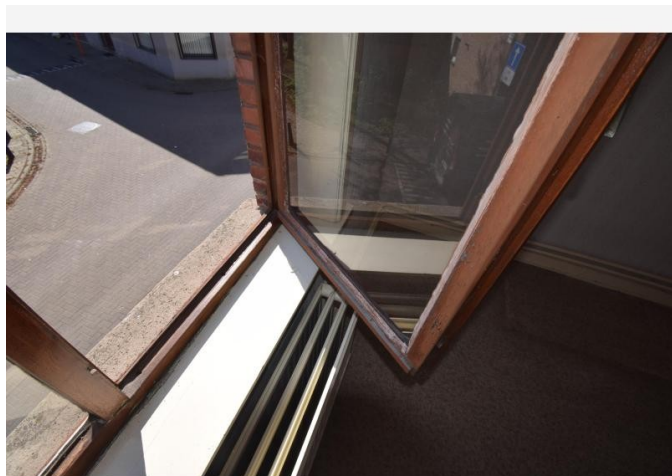
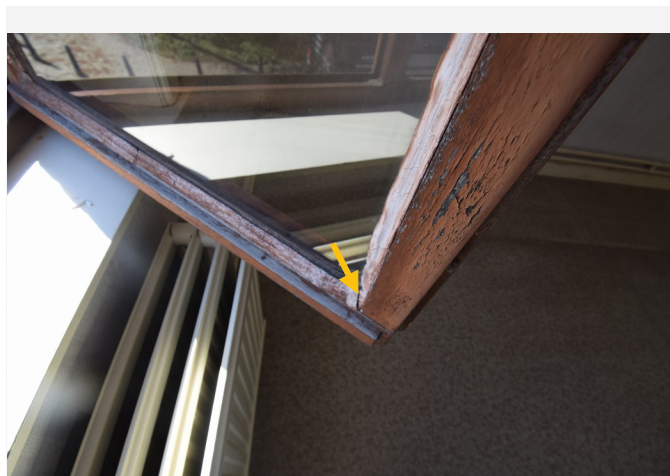
## Fiche 27: Kit - Schrijnwerk/glas van ramen en/of deuren (Hout)

Geen asbest

### Conclusie

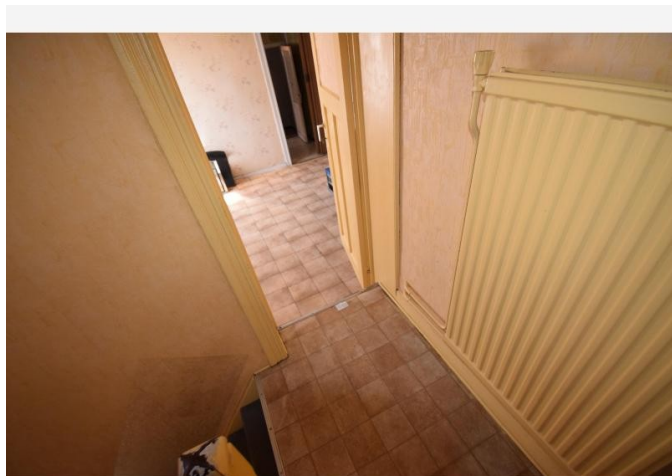
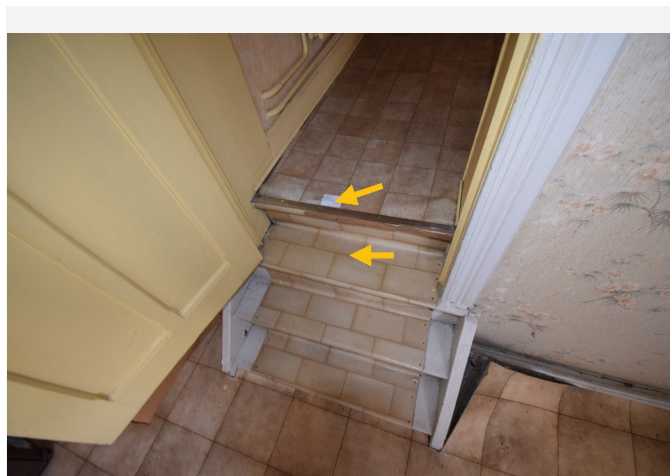
## Fiche 37: Vinylzeil (Bovenste) - Vloer ruimte(s): Traphal V1 en trapje ernaast

Geen asbest

### Conclusie
