**EVALUACIÓN GEOTÉCNICA Y ESTRUCTURAL DE HASTA
28 OBRAS DE PROTECCIÓN HIDRÁULICA LOCALIZADAS
EN LOS 11 MUNICIPIOS QUE CONFORMAN EL NÚCLEO
DE LA REGIÓN DE LA MOJANA**

INFORME DE INDICES PARAMETRICOS

**OCTUBRE
2015**

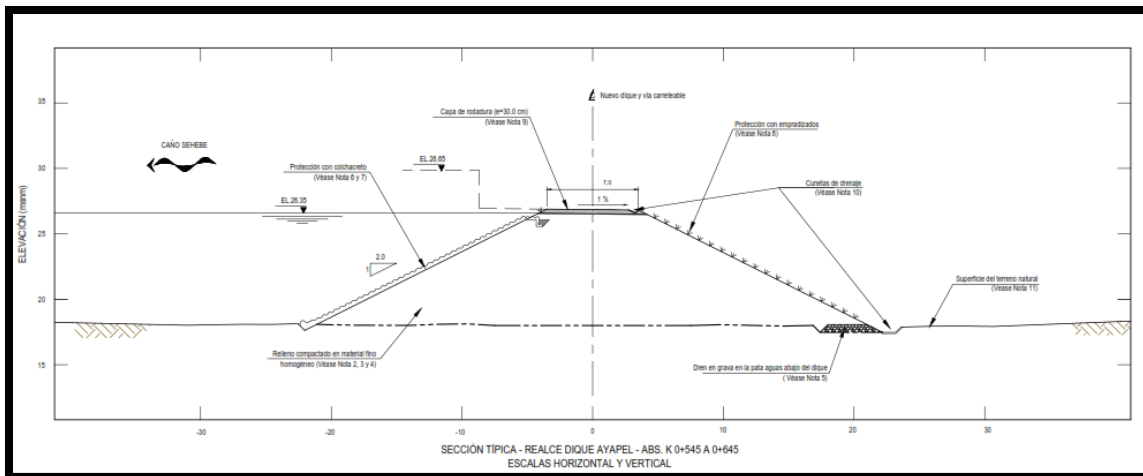
Figura 4-1. Sección típica de la geometría del nuevo dique para el dique Ayapel

Para esta estructura, el cuerpo del dique se reemplazó, debido a que el existente no era capaz de soportar las cargas de acuerdo a los factores de seguridad obtenidos en el informe de análisis de estabilidad, además físicamente la estructura presentaba un gran deterioro. El nuevo dique tendrá una altura promedio de 10 m entre la superficie del terreno natural y la cresta de la estructura. Por otra parte la inclinación de los taludes tanto aguas arriba como aguas abajo siguiendo los requerimientos mínimos se diseñó con pendientes 2.0H:1V. La longitud total del nuevo dique fue de 894.6 metros. Esta estructura no fue tomada en cuenta en los cálculos de los índices paramétricos por ser una estructura completamente nueva, de gran dimensión (fuera del resto de estructura de diques) y porque se debe destruir o quitar por completo la estructura existente para ser sustituida por una nueva. En el Anexo B, se encuentran los perfiles estratigráficos encontrados durante la campaña de exploración geotécnica

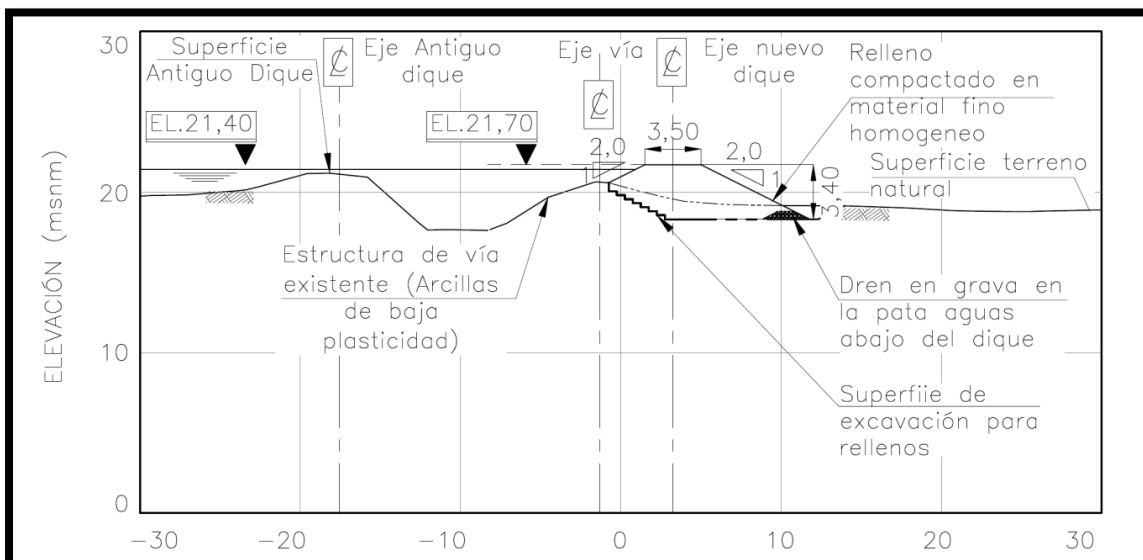
Figura 4-2. Esquema de la sección de análisis.

El cuerpo del dique debió ser reemplazado debido a que el existente no sería capaz de soportar las cargas impuestas de acuerdo a los factores de seguridad obtenidos en el informe de análisis de estabilidad, además físicamente la estructura presentaba un gran deterioro debido a socavación. El nuevo dique tendrá una altura promedio de 3.4 m entre la superficie del terreno natural y la cresta de la estructura. Por otra parte la inclinación de los taludes tanto aguas arriba como aguas abajo siguiendo los requerimientos mínimos se diseñó con pendientes 2.0H:1V. La longitud total del nuevo dique fue de 296.06 metros. En el Anexo B se encuentran los perfiles estratigráficos encontrados durante la campaña de exploración geotécnica. Los valores de factores de seguridad de cada estructura se encuentran en el Anexo C.

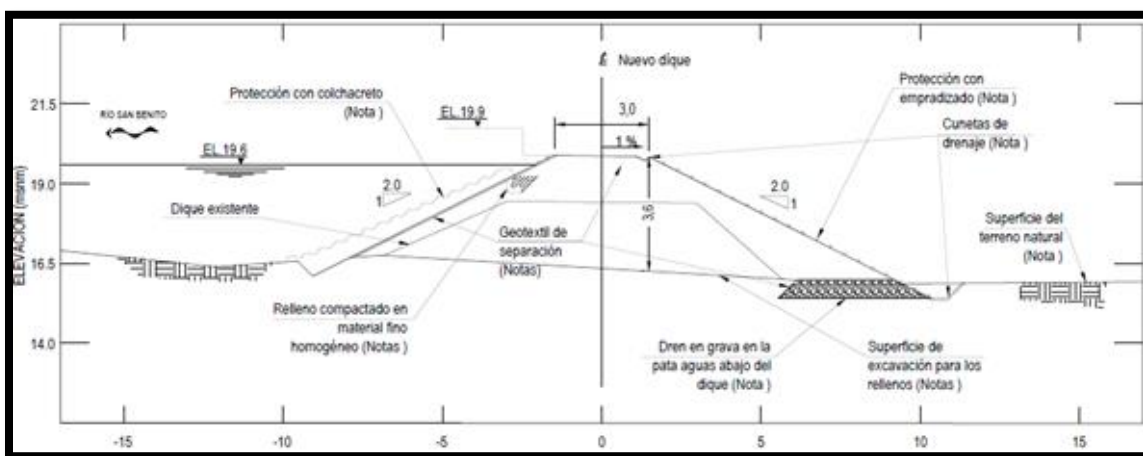
Figura 4-3. Esquema de la estructura seleccionada para los nuevos diques de San Benito

El dique 5 San Benito no cumple como estructura protectora de eventos extremos por tal razón se realizó el diseño de una nueva estructura, la cual tiene una altura entre 3.6 y 6.3 m de altura con pendientes de diseño de 2.0H:1V. En el Anexo B se encuentran los perfiles estratigráficos encontrados durante la campaña de exploración geotécnica

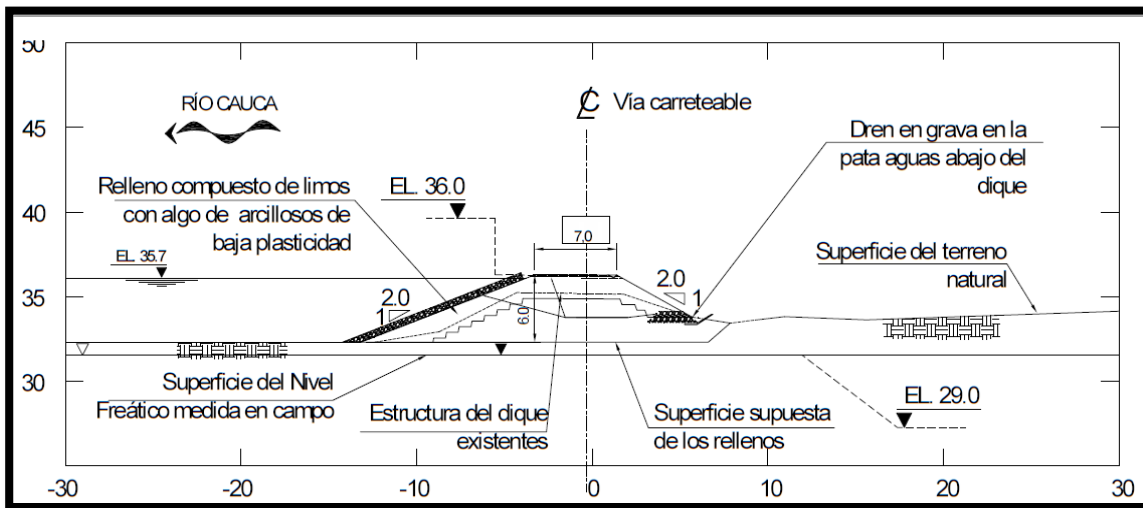
Figura 4-6. Esquema de la sección escogida para el Dique Marginal, Tramo Nechí – San Jacinto

Para este dique fue necesario realizar un mejoramiento de la capa de rodadura que concuerda por general con la cresta de la estructura. Esto debido a que está en la actualidad funciona como una vía carretable además de ser una estructura de contención hidráulica.

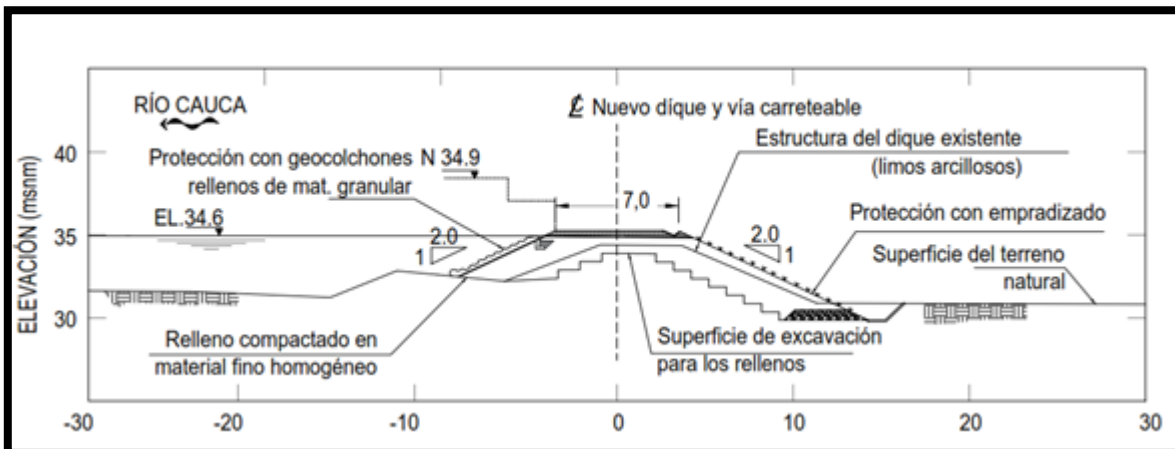
Figura 4-7. Esquema de la sección escogida para el Dique Marginal, Tramo San Jacinto - Astilleros

Para este dique fue necesario realizar un mejoramiento de la capa de rodadura que concuerda por general con la cresta de la estructura. Esto debido a que está en la actualidad funciona como una vía carretable además de ser una estructura de contención hidráulica.

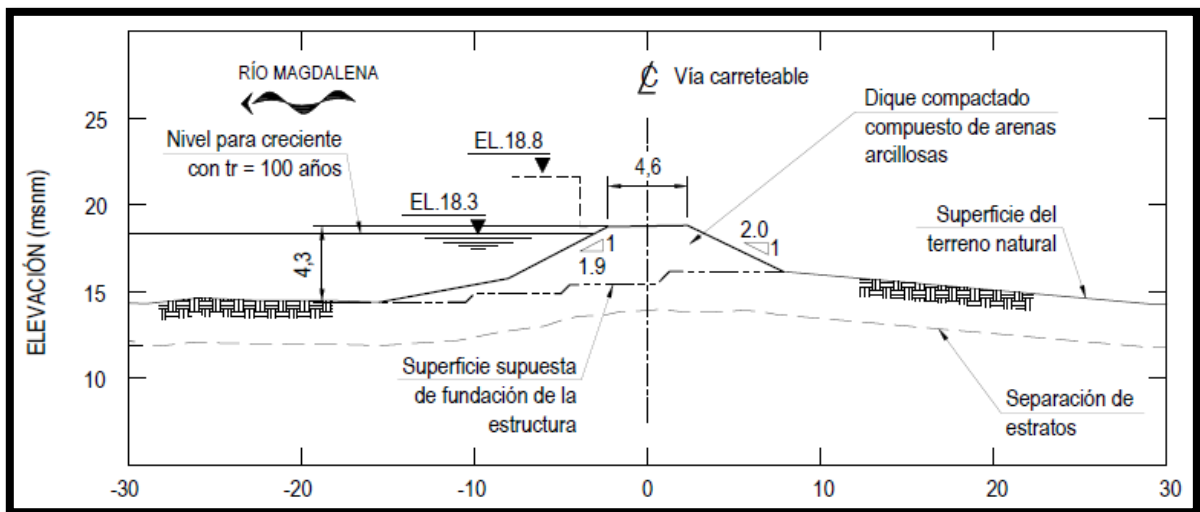
Figura 4-8. Esquema de la sección escogida para el Dique Magangué.

Quando se realizó la caracterización de este dique se confirmó que los materiales presentes se encontraban en buenas condiciones, por esta razón el mejoramiento de la estructura consistió en arreglos físicos netamente ya que en algunos tramos presentaba algún grado de deterioro (socavación, grietas, surcos). El dique tiene una altura promedio de 4.5 m entre la superficie del terreno natural y la cresta de la estructura. Por otra parte la inclinación de los taludes aguas arriba y aguas abajo siguiendo los requerimientos mínimos se diseñó con pendientes 2.0H:1V y 2.5H:1V respectivamente. La longitud total del dique es de 4358 metros. En el Anexo B se encuentran los perfiles estratigráficos encontrados durante la campaña de exploración geotécnica. Los valores de factores de seguridad de cada estructura se encuentran en el Anexo C.

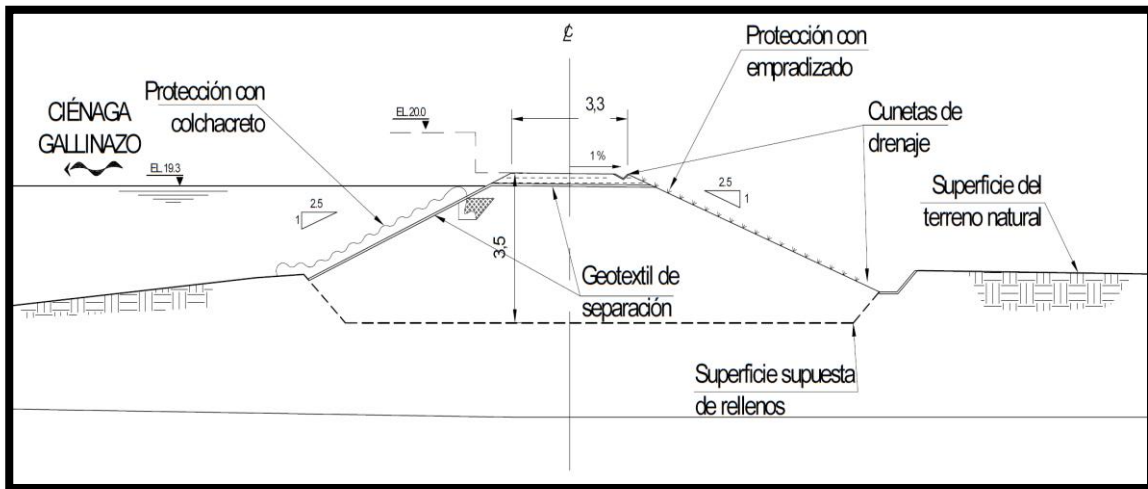
Figura 4-9. Esquema de la alternativa escogida donde se adecua el dique con distintos componentes.

Sobre los demás requerimientos y problemas que fueron descritos previamente en el informe de caracterización respectivo, (Suelos Ingeniería 2015), el dique debe ser modificado para subsanar problemas de infiltración y manejo de aguas. Por lo cual, para este dique, se decidió usar la estructura existente y adecuarle un sistema de drenaje y de patas para manejar las aguas en el dique. Esta alternativa que genera un menor impacto en la estructura actual que otras opciones que impliquen la construcción de una nueva estructura, y adicionalmente representa un menor costo. En algunos tramos se determinó realizar realces para que cumpla con la cota de inundación de los 100 años periodo de retorno.

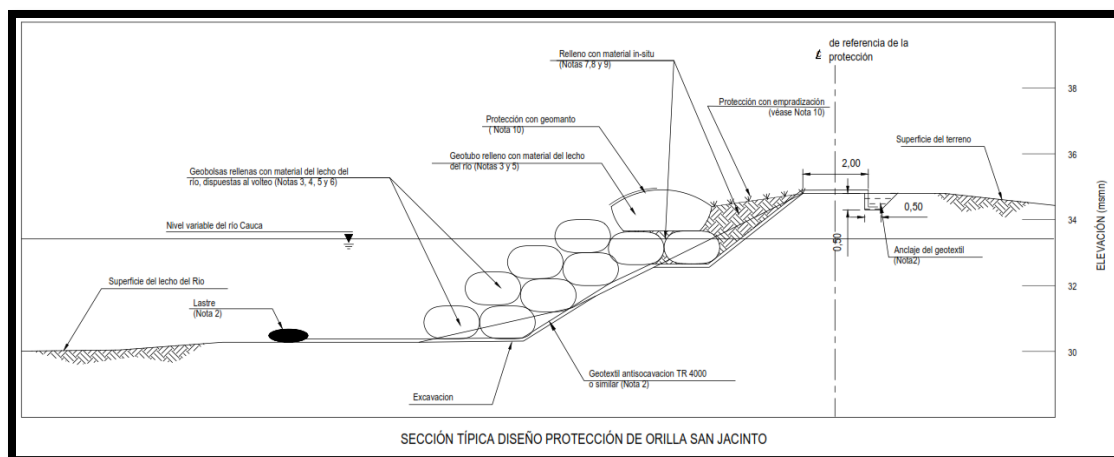
Figura 4-22. Esquema de una sección típica donde se adecua la protección de orilla con distintos componentes.

La estructura está conformada por arcos formados por tubos metálicos de aproximadamente 7.62 cm de diámetro, los cuales en sus tramos intermedios tienen instalada una malla metálica, con base en la inspección visual se observó que la estructura descrita se encuentra afectada por procesos de corrosión, de igual manera, que la malla metálica presenta rompimientos y deformaciones severas en algunos puntos. Para esta protección se adoptaron las geobolsas y geotubos como mecanismo de protección de la orilla se tomó con base en la revisión de los materiales disponibles en la zona y teniendo en cuenta que estructuras similares son construidas en la actualidad en la zona. La estructura metálica a evaluar presenta una longitud de 198 m. En el Anexo B se encuentran los perfiles estratigráficos encontrados durante la campaña de exploración geotécnica. Los valores de factores de seguridad de cada estructura se encuentran en el Anexo C.
