## 乐联超市物流仓库

乐清市，浙江省，中国

### 仓库和工业地坪

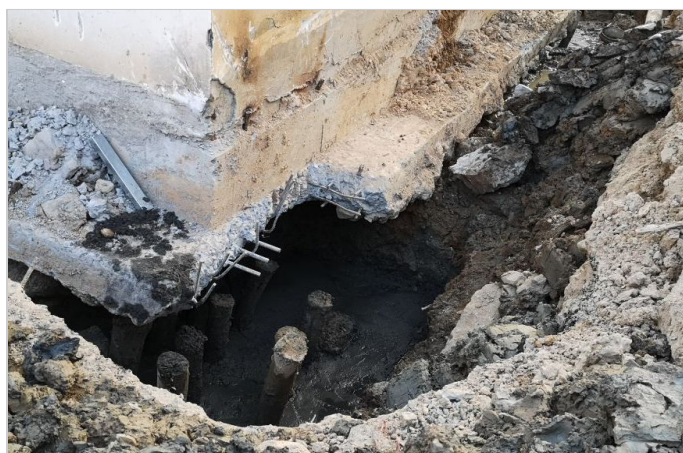
施工前

项目处于软基础区域，原厂房地坪板全部断裂、整体沉降严重，部分结构明显架空，是严重的地基不良地坪。主要问题包括：地坪基础软弱，沉降剧烈，局部有1m左右沉陷。原地坪250厚钢筋混凝土板呈“锅底状”断裂，无法继续使用；厂房空间受限，大型机械无法进入施工，地基加固措施应用受限。改造后的厂房地坪荷载较小，高成本地基加固措施性价比极差，无法得到业主认可；鉴于原厂房地坪沉降问题严重，业主方希望采用经济可行的措施保障地坪结构的安全。

马克菲尔公司技术团队根据该改造项目的情况，综合分析了厂区地坪沉降、改造厂区用途、设计荷载情况，推荐基层与结构层复合软基处理方案；地坪基础范围内，以Flexmesh软基垫材料加筋级配碎石层，形成“嵌固”效应后可增大层间荷载扩散角，减小地坪沉降量；
