## 余干县境内G206和G236大中修养护设计施工一体化工程

上饶，江西，中国

## 沥青面层加筋

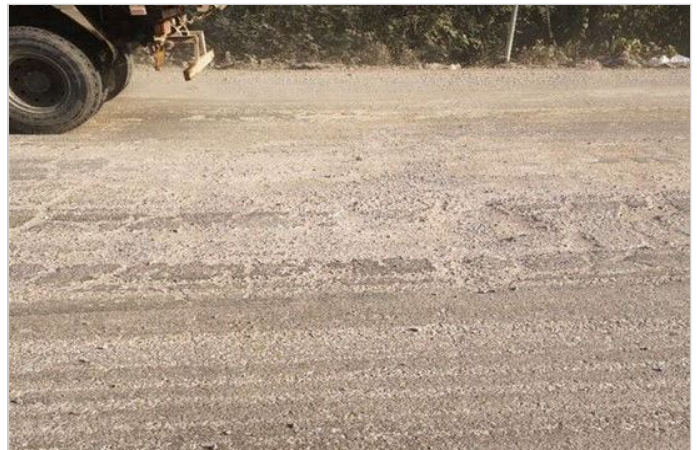
问题由于旧路面病害已非常严重，该项目设计方案为原旧沥青路面和基层全部挖除，重新进行基层和沥青面层铺筑，但施工过程中部分路段出现新加铺水稳基层温缩开裂问题，导致沥青面层无法施工，经调查分析主要原因有以下几点：1、该段道路半封闭施工，要保证通行，新加铺基层允许车辆通行，由于养护龄期不到，基层强度不足，荷载影响下开裂；2、基层施工为11月份，低温雨季施工，温度应力影响；3、未及时施工沥青面层，基层表层积水沿微裂缝下渗，加速裂缝发展。

旧路面情况

方案：考虑路面水泥稳定碎石基层出现裂缝主要以微裂缝为主，局部存在表层松散问题，基层强度降低不大。原计划对新加铺基层进行挖除，重新铺筑，但临近春节，且施工周期紧张，难以实现。因此综合考虑以上因素，通过咨询专家建议后，采用基层补强结合高强金属路面加筋网方案。首先清楚基层表层松散体，对裂缝进行灌缝和贴缝处理，然后加铺金属路面加筋网，撒布改性沥青同步碎石封层封闭，最后加铺12公分沥青混凝土面层。

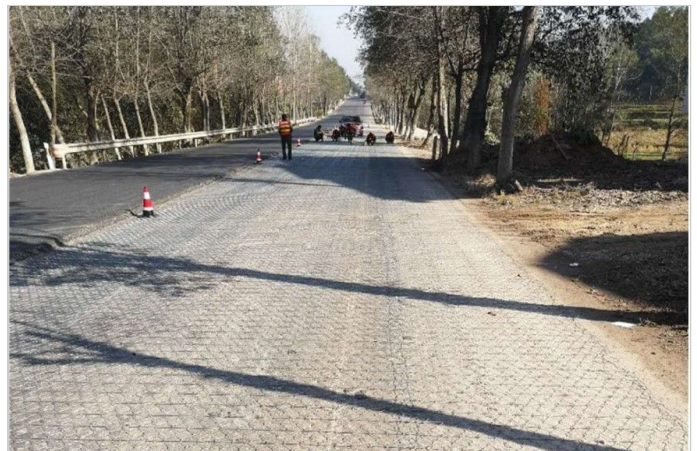
网面铺设

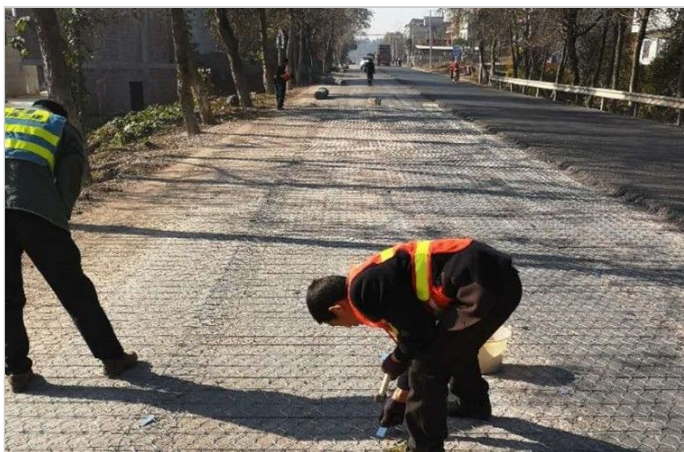
网面固定

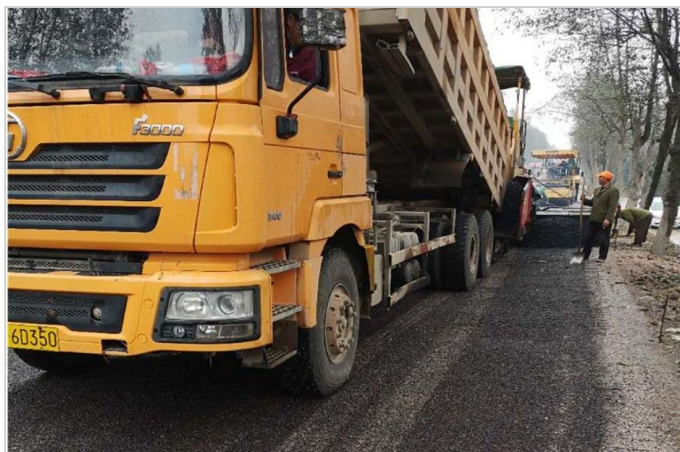
沥青摊铺
