# TILSTANDSRAPPORT EIERSKIFTE

**Halvpart av tomannsbolig**

Svartedalsvegen 142  
5305 Florvåg

**Amundsen Taksering**  
Jarleif Amundsen

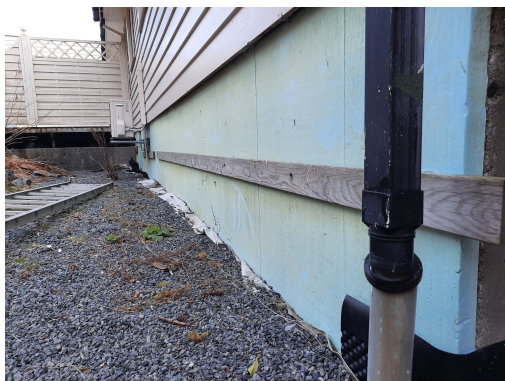
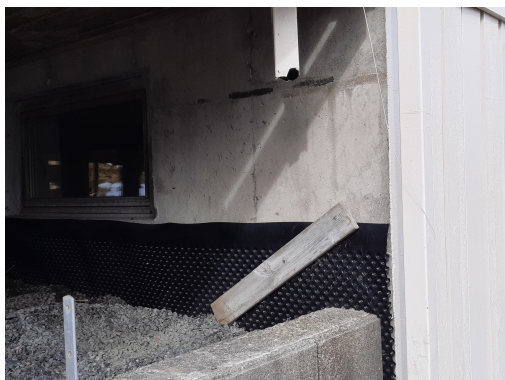
**DRENERING**

Isolasjon på grunnmur bør tildekkes. Topplist bør monteres på grunnmurspapp (som bør kompletteres). Antatt opprinnelig drenering.

Nedløp fra karnapp er defekt og bør utbedres da dagens situasjon kan medføre økt fukttrykk på grunnmur. Utbedres enkelt med skjøtestykke, bend og rør. Sannsynlig har de dette på Coop Obs. Det er ikke uvanlig å oppleve at det begynner å lekke litt i skjøter etc. Dette utbedres som vedlikehold.

Nedløp til karnapp er defekt.

Nedløp fra karnapp bør utbedres.

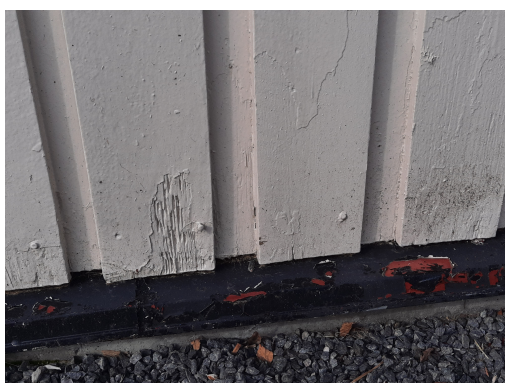
**YTTERVEGGER**

Opprinnelig kledning med påvist råte. Her er ikke påvist musebånd eller tilstrekkelig lufting.

Det registreres stedvis råteskader i trekledning. Stående kledning er avsluttet nær bakken med utvidet fare for råte grunnet større fuktbelastning.

Råte i kledning.

Stående kledning bør stedvis byttes grunnet råte. Samtidig bør den avsluttes med større avstand fra bakken. Lufting bør etableres når øvrig kledning en gang byttes grunnet vedlikehold.

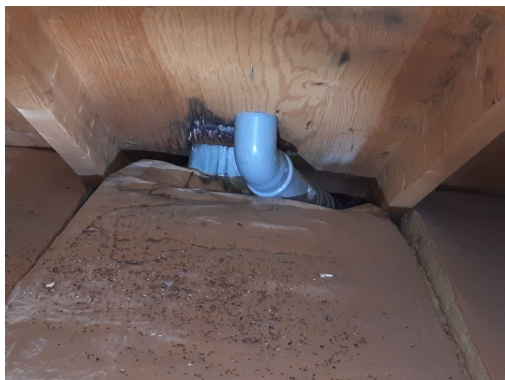
## TAKTEKKING OG BESLAG

Yttertak fra byggeår. Rundt lufting er det i takgjennomføring påvist fuktpåkjenning ved innvendig inspeksjon på loftet.

Fuktpreget sutak rundt lufting på yttertak.

Beslag på taket bør kontrolleres/ byttes.

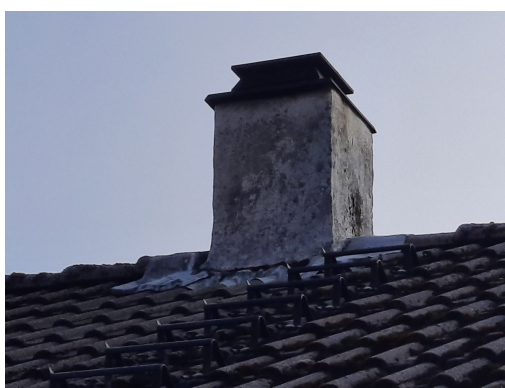
## ILDSTED

Totalvurdering:  
Det registreres høy slitasjegrad i pipemur utvendig over tak.

Det er pusskader på skorstein.

Malingslitt pipe.

Anbefalte tiltak:  
Pipe bør utvendig slammes/ pusses og bly ettersees. Det anbefales å etablere brannsikkert materiale foran feieluke ( eksempelvis en gulvflis eller en metallplate). På generelt grunnlag anbefales det at piper og ildsteder kontrolleres av brann- og feiervesen for å vurdere tilstand og eventuelle behov for tiltak.

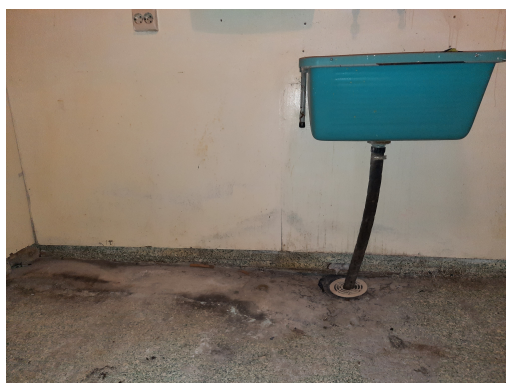
## VASKEROM

Vaskerommet har ikke vanntett gulv. Det skal det ha all den tid her er sluk, og at det er et vaskerom. Sluk plassert uheldig nær vegg, kombinert med gulv som ikke er vanntett gir karakteren TG3. Det anbefales tett overgang mellom gulv/ vegg, samt at hull i vegg tettes. Det er ikke kjent om det er kommet skade i tilstøtende konstruksjon til gulvet.

Membran / tettesjikt bør være avsluttet minimum 25 mm over gulvoverflate rundt rørføringer. Dette er ikke etablert og gulvet kan være utsatt for lekkasjer.

Gulvet er ikke vanntett, og det er fare for at lekkasjevann kan renne ut i tilstøtende rom.

Bør utbedres.
