TILSTANDSRAPPORT EIERSKIFTE

Fritidsbolig

Humlevikvegen 213
5690 Lundegrend

Amundsen Taksering
Jarleif Amundsen

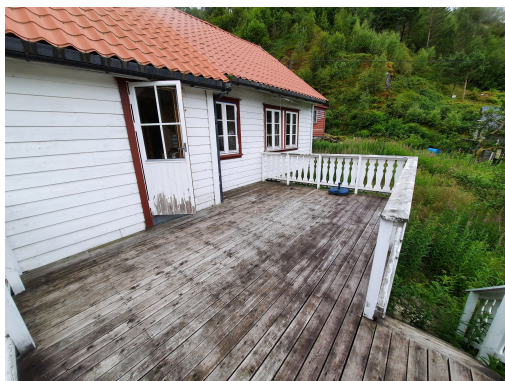
BALKONG/ TERRASSE

Rekkverk er lavt i henhold til referansenivå på 100 cm.

Terrasse har behov for vedlikehold.

Terrasse.

Det kan med fordel monteres en støtte under bjelke ved trapp/ ytterhjørne.

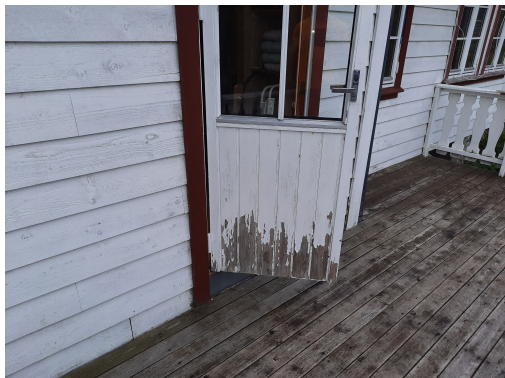
VINDUER/DØRER

Utvendig malingsslitte vinduer og terrassedør.

Terrassedør.

Anbefalte tiltak:
Vinduer og terrassedør bør males.

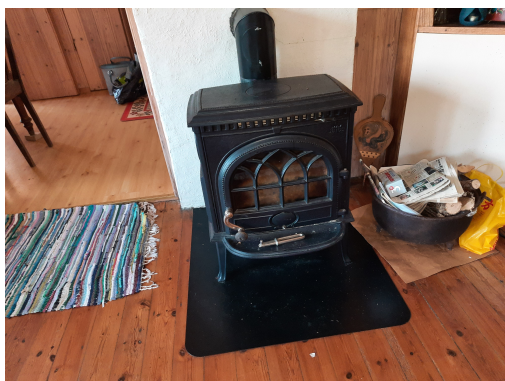
ILDSTED

Totalvurdering:
Skjev pipe. Utvendig malingslitt. Teglpipeline bygget mot trevegg i kjøkken.

Ildsted i stue.

Anbefalte tiltak:
Feier rapport / kontroll av pipe anbefales.

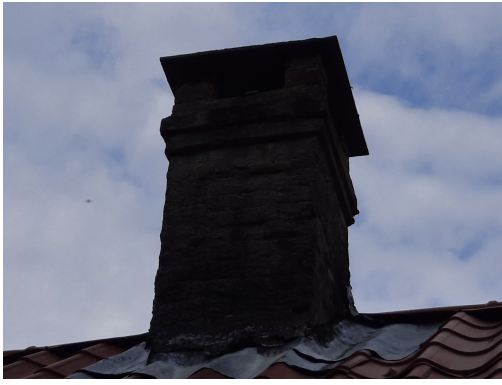
Det er ikke påvist skader på pipe, men i 2. etasje er denne meget skjev. Målt til å være 27 cm utav lodd i en høyde på ca 2,2 meter.

Slitt skorstein over tak.

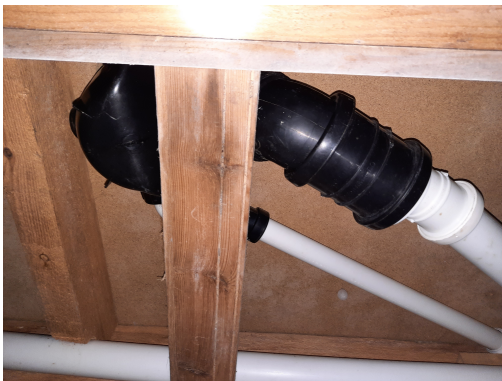
AVLØPSRØR

Hulltaking er ikke foretatt da hytten ikke har vært i bruk og vann er avslått når den ikke brukes. Sluk er synlig fra underside bjelkelag. Ikke spor etter lekkasjer her.

Sluk på bad sett fra underside bjelkelag.

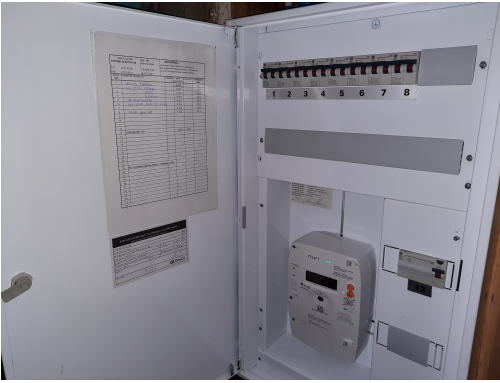
ELEKTRISK

Sikringskap med automatsikringer og jordfeilbryter.

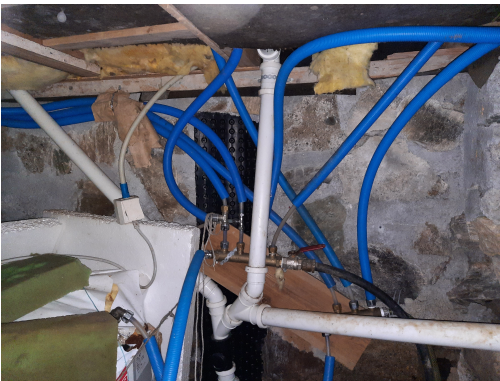
VANNLEDNINGER

Ufagmessig utførelse på røropplegg. Dette viser seg eksempelvis på mangelfull innfesting/ klamring og manglende frostsikring.

Ufagmessig opplegg av vannrør-

Det anbefales at vannanlegg tappes ned før vintersesong da rør ikke er frostsikret i kjeller.

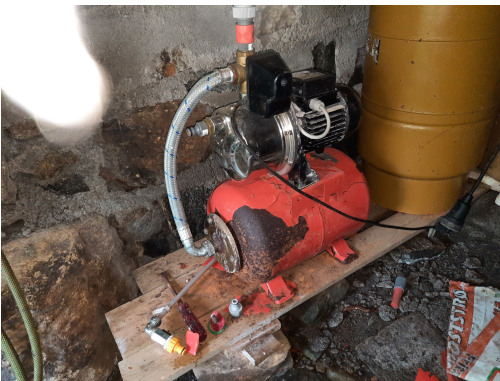
Vannpumpe preget av tidens tann.

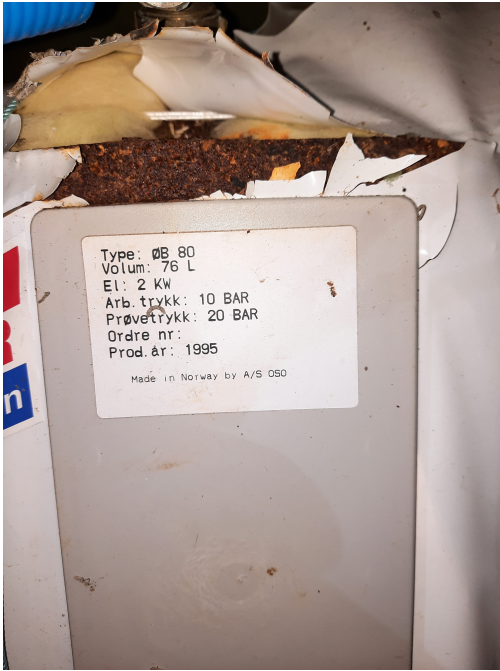
VARMTVANNBEREDER

Varmtvannsbereder er ca 27 år gammel og er preget av å være plassert i fuktig rom. En bereder som ikke er i jevnlig bruk vil ofte få redusert levetid. Varmtvannsbereder er ikke funksjonstestet.

Eldre varmtvannsbereder med rust og slitasje.

Det er påregnelig at varmtvannsbereder må byttes da denne ikke har vært hyppig benyttet i senere tid. Den har også oppnådd en høy alder.
