TILSTANDSRAPPORT EIERSKIFTE

4- roms leilighet med trappefri adkomst

Kirkebirkeland 83 E
5227 Nesttun

Amundsen Taksering
Jarleif Amundsen

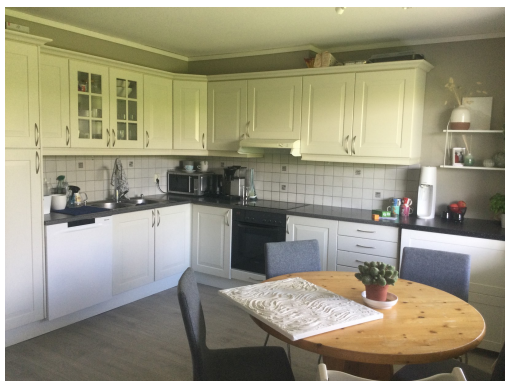
KJØKKEN

Vinkelformet kjøkkeninnredning fra byggeår med alminnelig bruksslitasje. Integrerte hvitevarer. Nyere oppvaskmaskin. Fliser mellom overskap og benkeplate. Begrenset utsvelling underside benkeplate ved oppvaskmaskin. Tg 2 gis med bakgrunn i at halvparten av forventet levetid er nyttet.

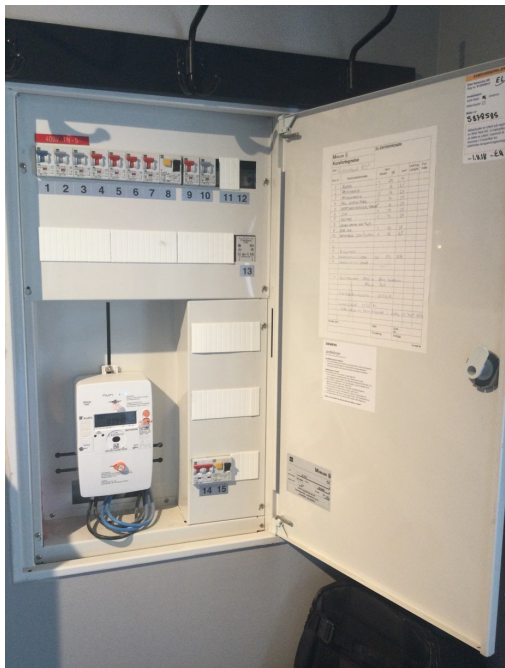
ELEKTRISK

Anlegget er i hovedsak fra byggeår. Sikringsskap er plassert i entre.

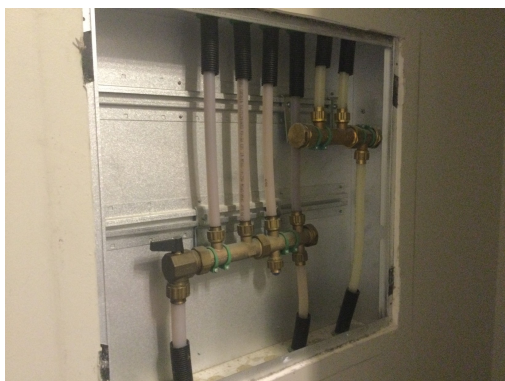
VANNLEDNINGER

Vannfordelingsskap i bod.

Vannskap.

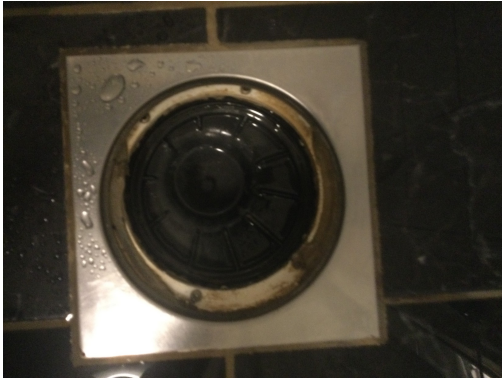
VÅTROM

Tettesjikt har nådd en alder som gjør tettheten usikker i tiden som kommer.

Tilstandsgrad 2 er satt med bakgrunn i alder og usikker restlevetid på tettesjiktet.

Sluk bad.

Badet fungerer med dagens tilstand, men på grunn av påviste forhold bør det brukes med forsiktighet og jevnlig kontroll av overflater anbefales.
