# Tilstandsrapport

📍 Lindåsvegen 152 A , 5916 ISDALSTØ

# Gnr. 185, Bnr. 12, Snr. 2

Rapportdato: 10.10.2022

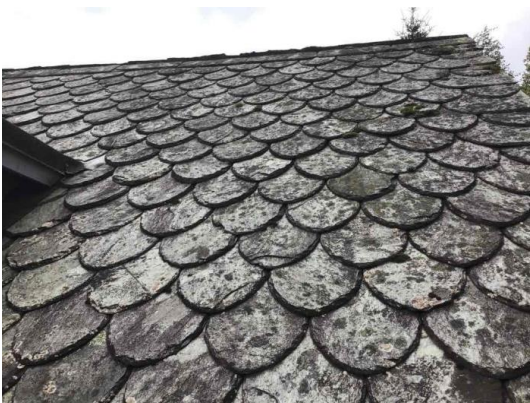
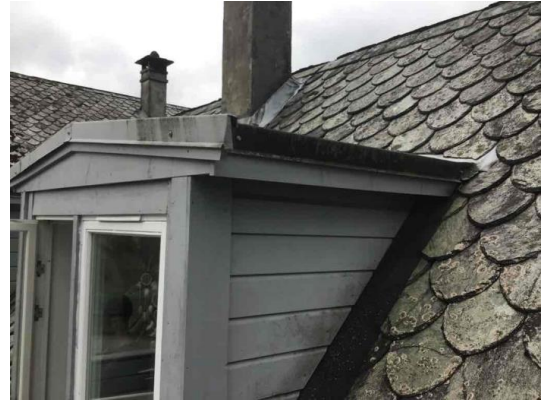
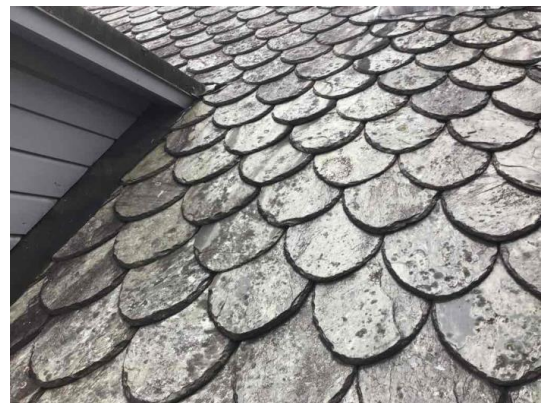
Tekket med skiferheller på hovedtak og takpapp på arker.  
Inspisert fra bakkenivå og balkong.

Skiferstein.

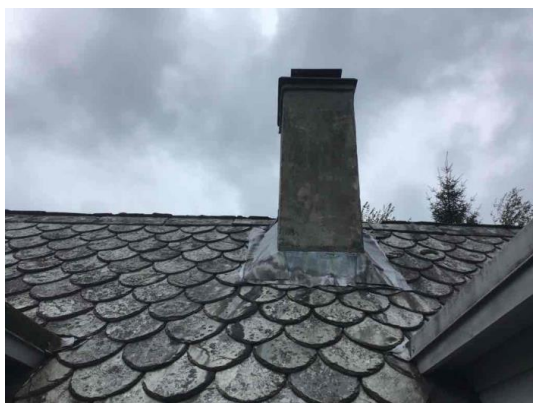
Ikke montert stigetrinn til pipe.

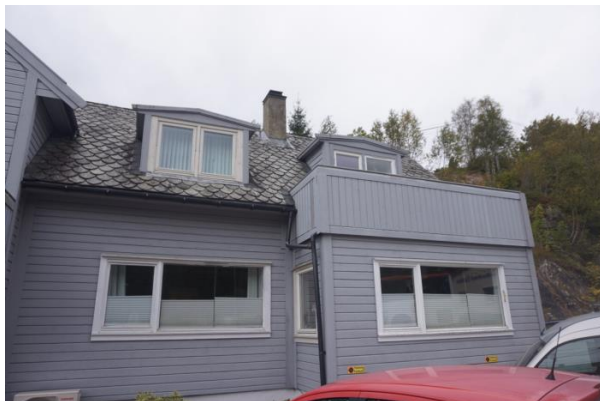
Vinduer med ulik alder og tilstand.

- Karmene i vinduer er slitte og det er sprekker i treverket.

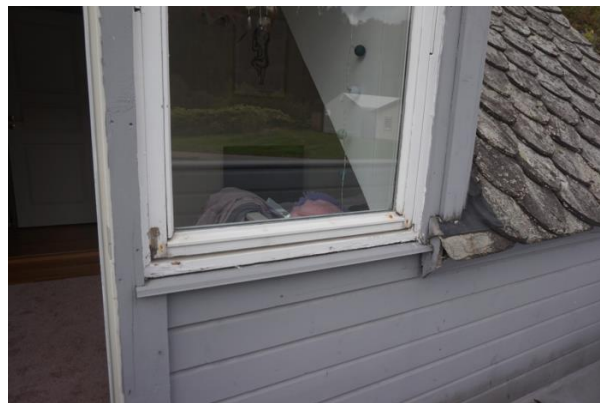
Vindu på loft ved balkong.

Vinduskarm er råteskadet.

- Det er påvist at enkelte vinduer er vanskelig å åpne/lukke.
- Det er påvist vinduer med fukt/råteskader.

Råteskader på vinduskarm.

- Vinduer med råteskader må erstattes med nye.

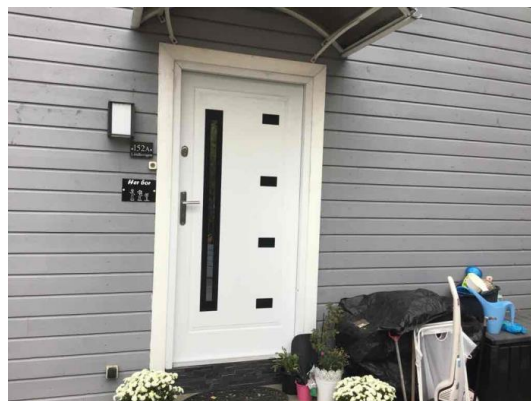
Ytterdør

**!** **Utvendig > Dører** [Gå til side](#)  
Det er avvik:  
Dørbladet går inn i entreen. Dette er iht. til dagens krav for rømning.

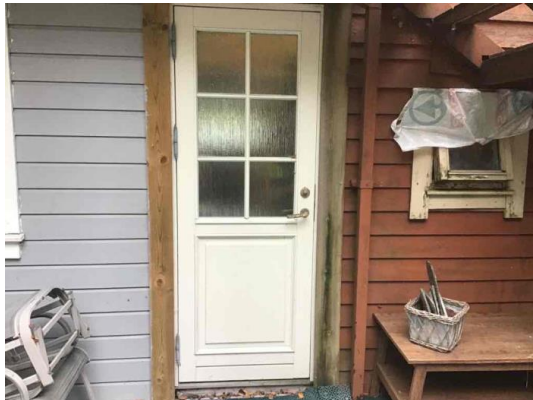
Bi inngangsdør.

- Det er påvist avvik rundt innsettsdetaljer.  
Ikke listet/tettet under dørkarm.

- Det bør gjøres tiltak for å lukke avviket.

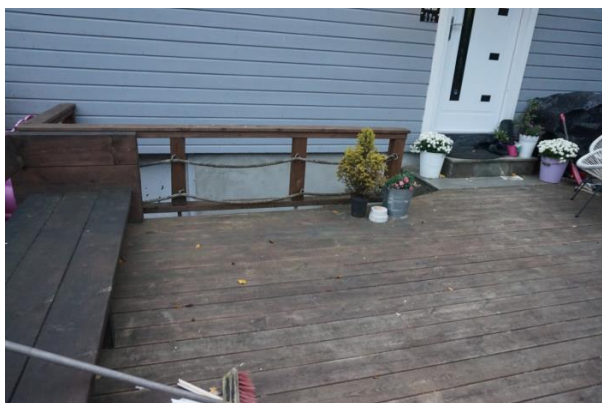
Det er for store åpninger i rekkverket og rekkverkshøyden er for lav.

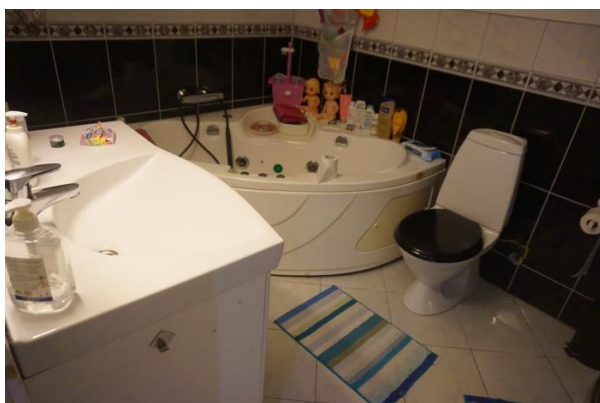
Bad

**!** **Våtrom > Overflater vegger og himling > Bad** [Gå til side](#)  
Det er avvik:  
Over halvparten av badet sin brukstid er oppbrukt.

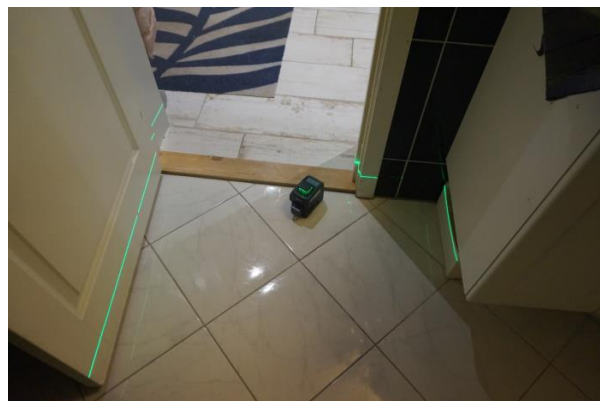
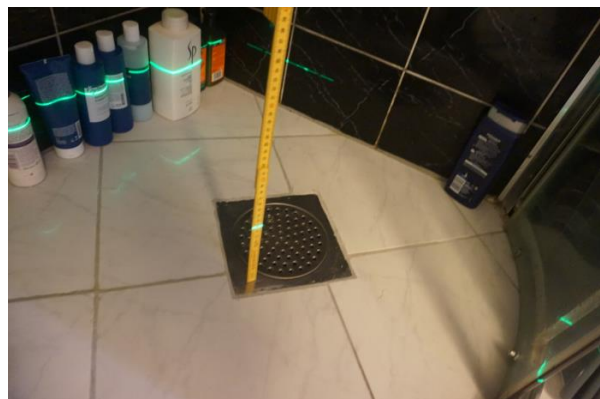
Det ble registrert 15 mm fall fra fliser ved dørterskel til topp slukrist, dette er ikke ihht. til dagens krav som er 25 mm.

Måling av fall på gulv.

- Det er påvist at noen fliser har bom (hulrom under)
- Det er påvist avvik i fallforhold til sluk i forhold til krav i forskrift på byggetidspunktet.
- Det er påvist at høydeforskjell fra topp slukrist til gulv/synlig topp membran ved dørterskel er mindre enn 25 mm.

Våtrommet fungerer med dette avviket. Men brukstiden er snart oppbrukt.

- Gjennomføre ytterligere undersøkelser og foreta utbedring av skade.
- Våtrommet fungerer med dette avviket.

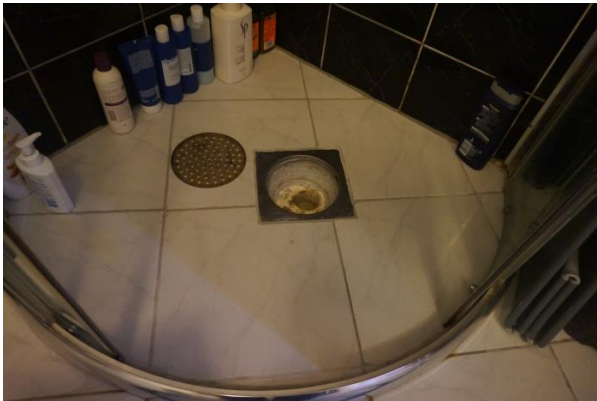
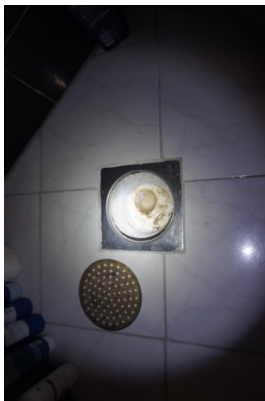
Plastsluk og smøremembran med ukjent utførelse.  
Det opplyses at det bare er 1 strøk strykemembran på gulvet.

Sluk i dusjhjørne

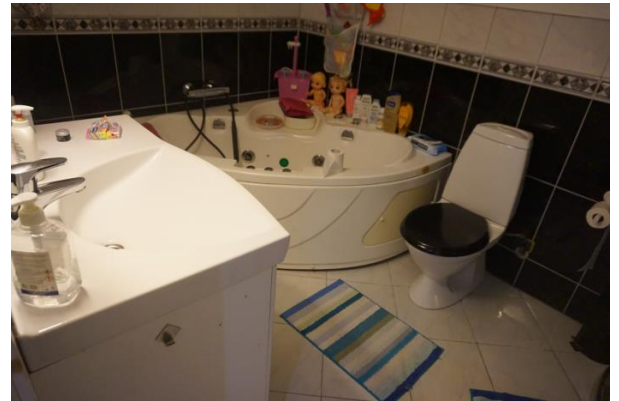
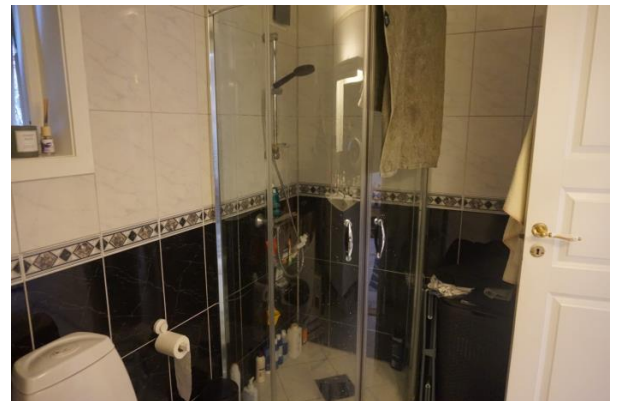
Sanitærutstyr.

- Det er avvik:
- Sanitærutstyr fra 2006.

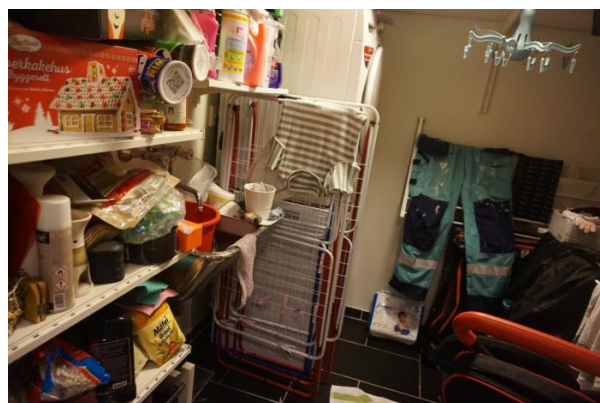
Vaskerom

**!** **Våtrom > Overflater vegger og himling > Vaskerom** [Gå til side](#)  
Det er avvik:  
Ingen dokumentasjon på arbeidet.

Vaskerommet har fungert med avviket.

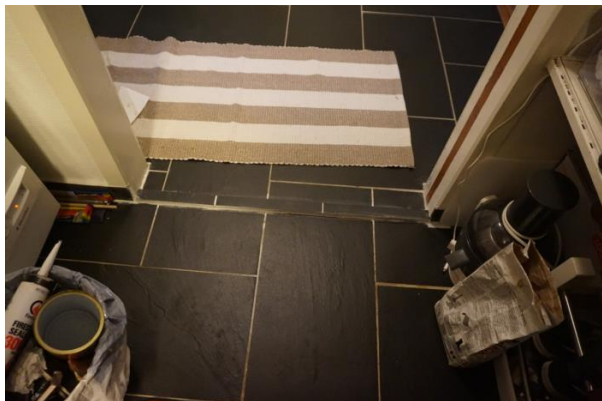
Gulvet er flatt, ikke fall til sluk, 14 mm oppkant i døråpning.

Oppkant i døråpning.

- Det er påvist avvik i fallforhold til sluk i forhold til krav i forskrift på byggetidspunktet.
- Det er påvist at høydeforskjell fra topp slukrist til gulv/synlig topp membran ved dørterskel er mindre enn 25 mm.
- Det er avvik:
- Det er påvist avvik i krav til høydeforskjell/fall-løsning på våtrommet.

- Våtrommet fungerer med dette avviket.

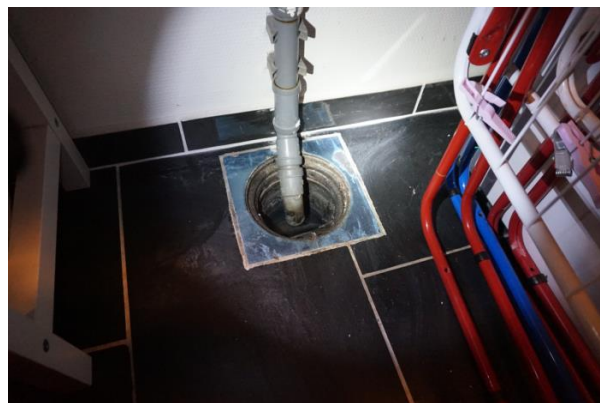
Plastsluk

Det opplyses at det bare er 1 strøk smøremembran på vaskerommet. Utført av eier.

- Det er avvik:
- Rommet er et våtrom hvor det ved etablering var krav om "uavhengig kontroll", men det foreligger ingen dokumentasjon på at det er utført "uavhengig kontroll".

Det er fare for lekkasjer på gulvet siden det bare er strøk med membran på gulvet og bak sokkelfliser.

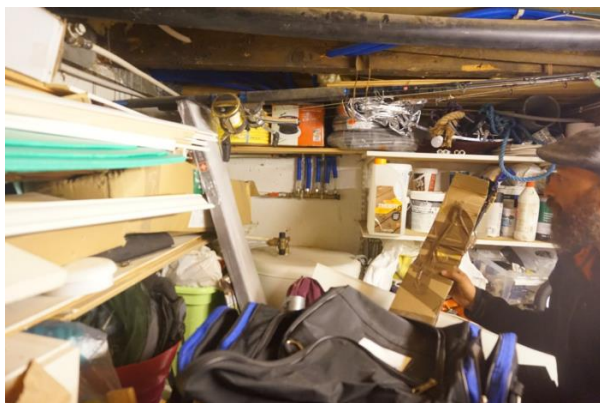
Bereder er plassert i felles kjeller, ikke mulig å besiktige.

Bereder i kjeller. godt tildekket.

- Det er ikke behov for utbedringstiltak siden tanken fungerer i dag, men ut ifra alder kan skader plutselig oppstå på eldre tanker.
- Det bør etableres tilfredsstillende el-tilkobling etter gjeldende forskrift.

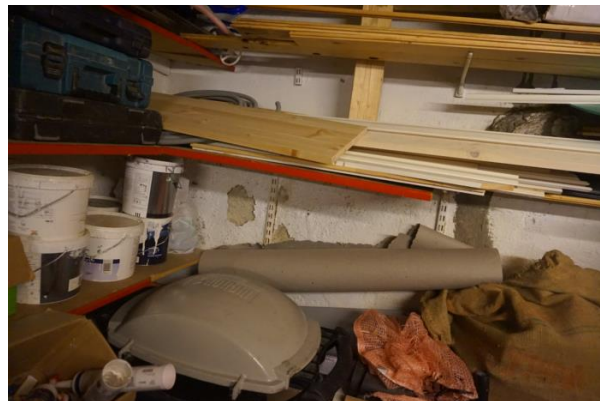
Fundamentert med grunnmur av stein og betong på faste masser.  
Flasser puss i kjeller.

Flasser puss/maling på grunnmur.

- Det er registrert horisontalriss som er symptom på jordtrykk.
- Det er registrert skråriss som er symptom på setninger.

- Påviste skader må utbedres.
- Lokal utbedring må utføres.
