TILSTANDSRAPPORT EIERSKIFTE

Leilighet

Minde Alle 3
5063 Bergen

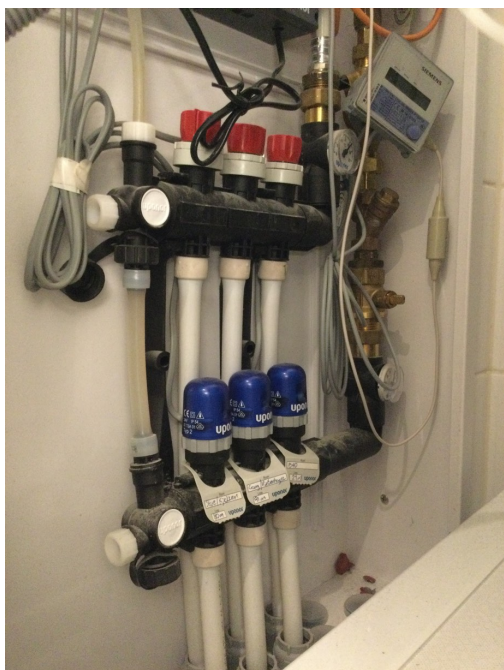
VANNBÅREN VARME

Det er utsvelling i parkett ved steketopp. Ikke påvist fukt her. Sannsynlig skyldes utsvelling tidligere vannsøl.
