Tilstandsrapport

Risikovurdering for Anticimex boligselgerforsikring

Dag Hammarskjölds vei 69
5144 FYLLINGSDALEN
Gnr./Bnr.: 24/10
Andelsnr. : 209
Bergen kommune

Befaringsdato: 07.11.2022

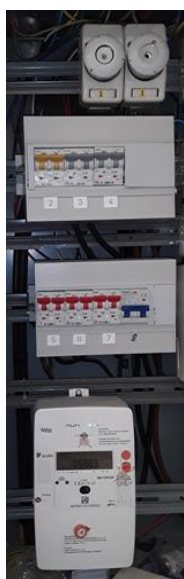
Elektrisk anlegg - [Sikringsskap]

Varmtvannsbereder har ikke fast tilkobling, men er koblet med stikkontakt (konsekvens er fare for varmgang).
Med bakgrunn i TG2 bør det gjennomføres en utvidet el-kontroll av en kvalifisert elektrofaglig person.
