Tilstandsrapport

Risikovurdering for Anticimex boligselgerforsikring

Liaflaten 136A
5132 NYBORG
Gnr./Bnr.: 207/131
Andelsnr. : 87
Bergen kommune

Befaringsdato: 13.01.2023

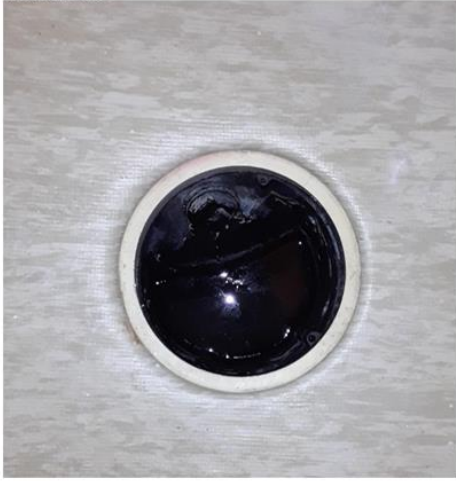
Sluk bad 5. etasje

Det er ikke praktisk mulig å gjennomføre fuktmåling/hulltaking grunnet våtsonens plassering (mot varmtvannsbereider). Basert på våtrommets slitasjegrad og registrerte avvik er TG 2 valgt for å belyse at konstruksjonen har fuktrisiko. Tilstanden inne i konstruksjonen er ikke kjent, men det ble utført et overflatesøk med fuktindikasjonsinstrument av typen Protimeter MMS2. Det ble ikke oppdaget negative avvikenede forhold som kan tolkes til fuktskade. Ytterligere undersøkelser anbefales.

TG 3 er valgt på hele rommet på grunn av rommets alder med tanke på tettesjikt, røropplegg samt andre installasjoner. Kostnader for utbedringer/utskiftninger må påregnes.

Beskrivelse - [Sluk i badegulv 5. etasje]

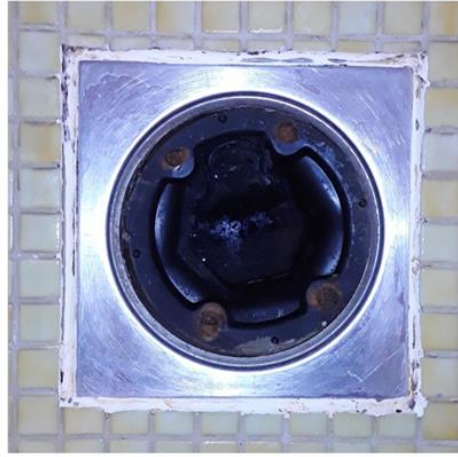
Sluk bad 6. etasje

TG 2 er valgt på hele våtrommet på grunn av at bygningsdelen er vurdert til å være i slutten av sin forventede levetid. Det er observert merker i himlingen, fra tidligere lekkasje fra yttertak (Borettslaget har igangsatt tiltak med yttertakteking). Tettesjikt, overflater, vann og avløpsrør med sluk er vurdert til å ha en alder som tilsier at anbefalt brukstid er passert. Basert på ovennevnte forhold er restlevetiden på våtrommet usikker. Tiltak må påregnes innen rimelig tid.

Bad - [Sluk i badegulv 6. etasje]

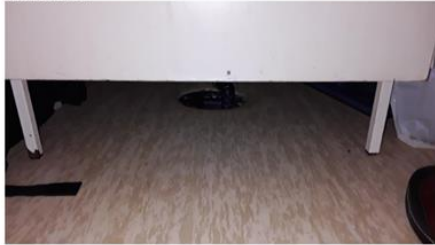
Sluk vaskerom

TG 2 er valgt på hele vaskerommet på grunn av alder og avvik fra gjeldende forskrifter. Tettesjikt, overflater, vann og avløpsrør med sluk er vurdert til å ha en alder som tilsier at anbefalt brukstid er passert. Basert på ovennevnte forhold er restlevetiden på våtrommet usikker. Kostnader for utbedringer/utskiftninger må påregnes innen rimelig tid.

Det er ikke praktisk mulig å gjennomføre fuktmåling/hulltaking grunnet våtsonens plassering (mot bad). Basert på vaskerommets registrerte avvik er TG2 valgt for å belyse at konstruksjonen har fuktrisiko. Tilstanden inne i konstruksjonen er ikke kjent. Ytterligere undersøkelser anbefales.

Vaskerom - [Sluk vaskerom (ikke tilkomst)]

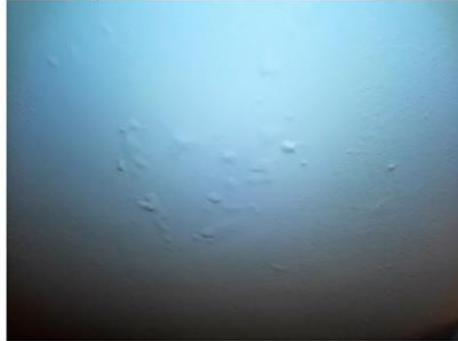
Tak bad 6. etasje

Takkonstruksjonen (flatt tak) er lukket, og det er ikke kjent hvordan oppbyggingen er utført. Erfaringsmessig betraktes slike konstruksjoner som fuktrisikokonstruksjoner. TG2 er valgt for å belyse svakheter ved yttertaktekking. På badet i 6. etasje er det synlige merker etter tidligere lekkasje fra yttertaket. Borettslaget har igangsatt tiltak angående yttertakene i Borettslaget.

Eier opplyser at det har vært en liten lekkasje fra taket over badetrom (i 6. etasje). Denne er midlertidig reparert. Borettslaget har igangsatt tiltak angående nye yttertakene i Borettslaget.

Bad - [Merker i himling etter lekkasje fra yttertak]

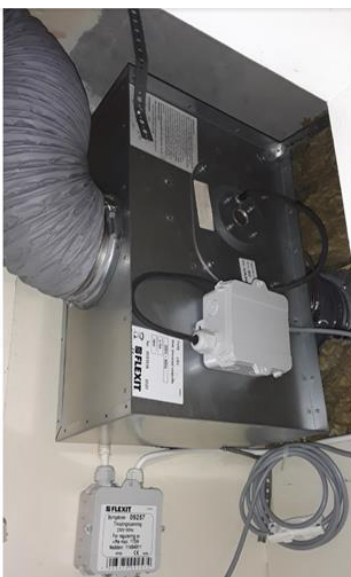
Tekniske anlegg, VVS anlegg (Sjekkpunkter utover det som er inkludert i andre rom) - [Mekanisk avtrekk montert på bad 6. etasje]

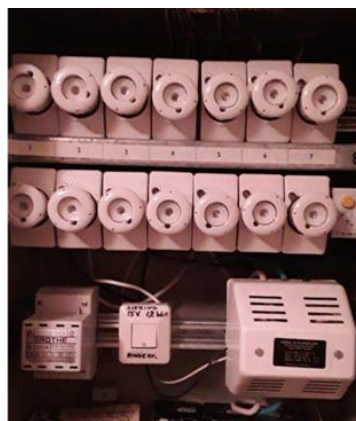
Det er kun fremlagt samsvarserklæring på deler av utførte arbeider på det elektriske anlegget. Kursoversikt er ikke oppdatert (ikke maskinskrevet). Med bakgrunn i TG2 bør det gjennomføres en utvidet el-kontroll av en kvalifisert elektrofaglig person.

Elektrisk anlegg - [Sikringskap]
