# Tilstandsrapport

Risikovurdering for Anticimex boligselgerforsikring

Blindheimsvegen 280  
5131 NYBORG  
Gnr./Bnr.: 204/44  
Bergen kommune

Befaringsdato: 07.03.2023

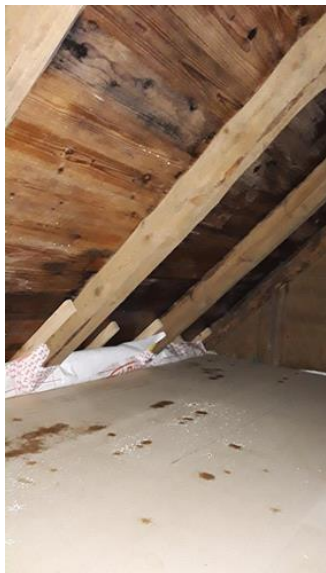
TG 3	Konstruksjonsoppbygging	Synlige fuktmerker på taktro er registrert. Det ble målt med pigg i taktro, og det registreres fibermetning/høyt fuktinnhold. Eksakt årsak er ukjent, men kondensering pga lite ventilasjon vurderes som en sannsynlig medvirkende årsak. Ukjent om følgeskader i takkonstruksjonen er oppstått. Fuktskade er påvist. Tiltak anbefales innen kort tid. Sjablommessig prisanslag: kr 10 000 - 50 000

Loft - uinnredet / råloft - [Fuktmerker taktro]

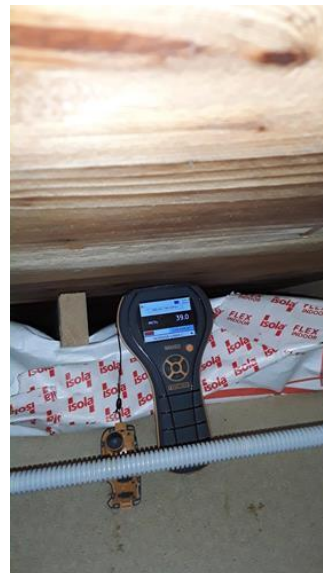
Loft - uinnredet / råloft - [Fuktmåling i taktro]

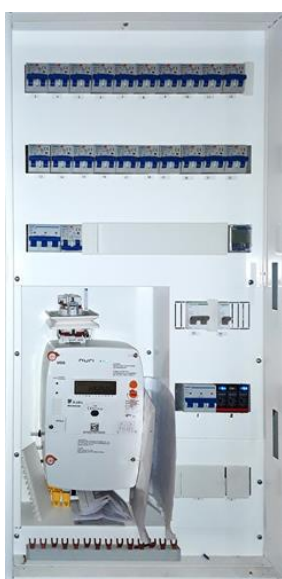
Kommentar - [Sikringsskap]
