Tilstandsrapport

Midtunhaugen 224
5224 NESTTUN
Gnr./Bnr.: 43/753
Seksjonsnr. : 2
Bergen kommune

Befaringsdato: 28.03.2023

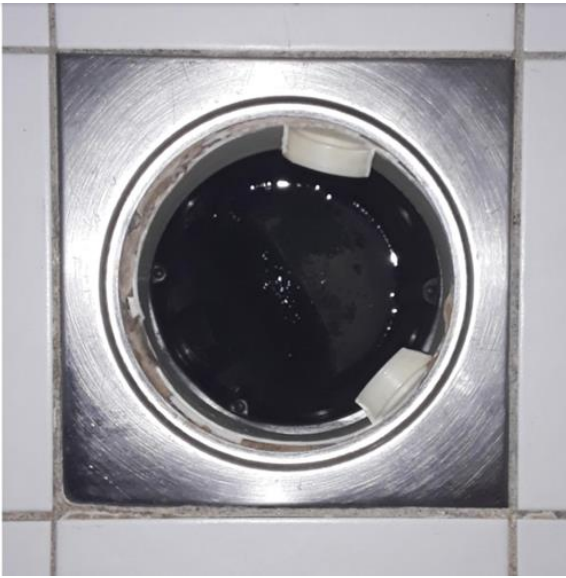
Bad - [Sluk i baderomsgulv]

| Membran, tettesjikt og overgang til sluk. | Det er ikke observert synlige skader, men membran er vurdert til å ha en alder som tilsier at restlevetiden er usikker. Tilstand/tettefunksjon er ukjent. Overgang mellom sluk og membran er uoversiktlig. Det kan derfor ikke verifiseres at utførelsen er korrekt, eller at lekkasjesikkerheten er ivaretatt. Ytterligere undersøkelser anbefales. |

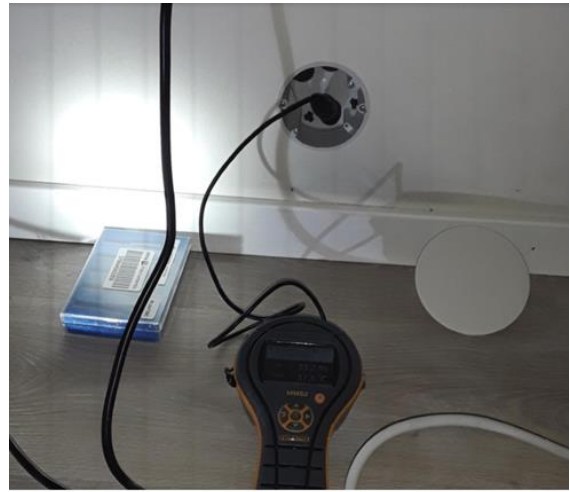
Rom under terreng (kjeller, underetasje, sokkeletasje) - [Hulltaking og fuktmåling i rom under terreng]

Konstruksjoner (tilfarergulv, himling og vegger). | Det er foretatt hulltaking og utført fuktmåling med egnet instrument, i utlekket kjellervegg. Målingen gir et øyeblikksbilde av forholdet inne i konstruksjonen. Det ble IKKE registrert forhøyede verdier (Relativ fuktighet ble målt til 48,7 prosent, ved 11,8 grader celsius).
TG2:
Hulltaking i forbindelse med fuktmåling viser at konstruksjonen har en oppbygging som erfaringsmessig medfører forhøyet risiko for fuktproblematikk. Det observeres dampspærre i veggen. Det bemerkes at oppbyggingen ikke nødvendigvis er uvanlig i bygninger fra denne tidsperioden. Tiltak anbefales.

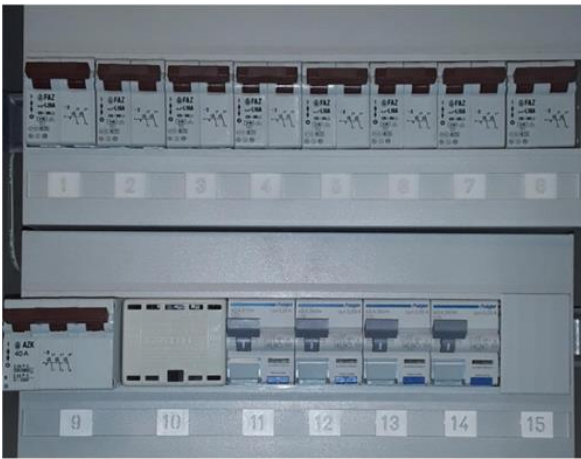
Elektrisk anlegg - [Sikringskap]

Varmtvannsbereder har ikke fast tilkobling, men er koblet med stikkontakt (konsekvens er fare for varmgang). Det er kun fremlagt samsvarserklæring på deler av utførte arbeider på det elektriske anlegget. Med bakgrunn i TG2 bør det gjennomføres en utvidet el-kontroll av en kvalifisert elektroaglig person.
