# Tilstandsrapport

Risikovurdering for Anticimex boligselgerforsikring

Liakroken 22  
5132 NYBORG  
Gnr./Bnr.: 207/154  
Andelsnr. : 82  
Bergen kommune

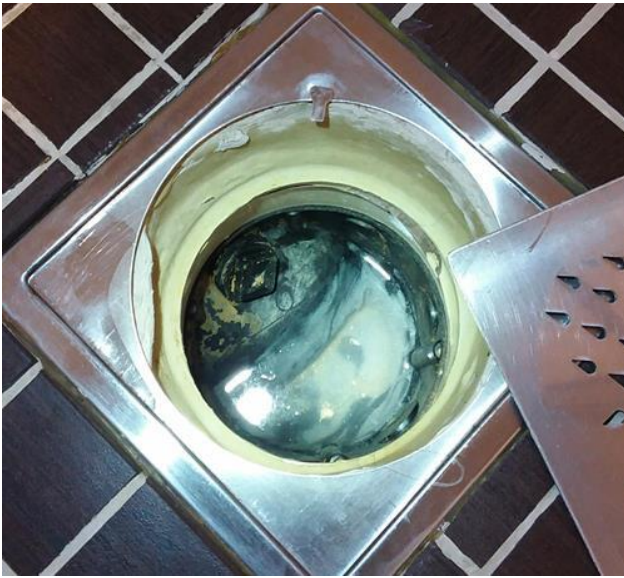
Bad - [Sluk på bad]

TG 2: Selv om det er gjort oppgraderinger på våtrommet, er sluket ikke skiftet. Erfaringsmessig er dette en løsning som medfører økt fare for lekkasje rundt sluket. TG2 er valgt for å belyse risiko, selv om synlige skader ikke er observert.

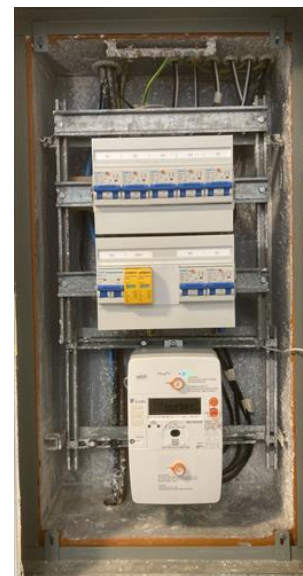
Elektrisk anlegg - [Sikringsskap]

TG 2 Forenklet vurdering av det elektriske anlegget | Det er kun fremlagt samsvarserklæring på deler av utførte arbeider på det elektriske anlegget.

Med bakgrunn i TG2 bør det gjennomføres en utvidet el-kontroll av en kvalifisert elektrofaglig person.
