Tilstandsrapport

Risikovurdering for Anticimex boligselgerforsikring

Solheimsgaten 66
5054 BERGEN
Gnr./Bnr.: 158/11
Andelsnr. : 66
Bergen kommune

Befaringsdato: 24.04.2023

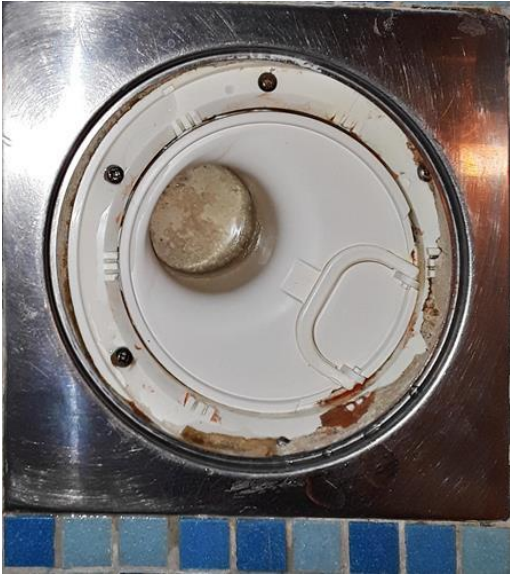
Vannrør	Se punkt "Vannrør" under avsnitt om tekniske anlegg.
Overflater gulv	Stedvise sprekker/riss i flisfuger mot sluk. Årsak er ukjent.
Membran, tettesjikt og overgang til sluk.	Eksakt alder på membran er ikke kjent. Membran er likevel vurdert til å ha en alder som tilsier at restlevetiden er usikker. Tilstand/tettefunksjon er ukjent.
Fukt i tilliggende konstruksjoner	På grunn av våtrommets utforming er det ikke praktisk mulig å gjennomføre fuktmåling/hulltaking i et område der det erfaringsmessig forekommer skader. Hulltaking og fuktmåling i lukkede konstruksjoner er derfor ikke utført. Basert på våtrommets slitasjegrad og registrete avvik er TG2 valgt for å belyse at konstruksjonen har fuktrisiko selv om tilstanden inne i konstruksjonen er ukjent.

Bad - [Sluk bad]
