# Tilstandsrapport

Risikovurdering for Anticimex boligselgerforsikring

Konsul Børs gate 15  
5006 BERGEN  
Gnr./Bnr.: 164/313  
Aksjenr. : 201-210  
Bergen kommune

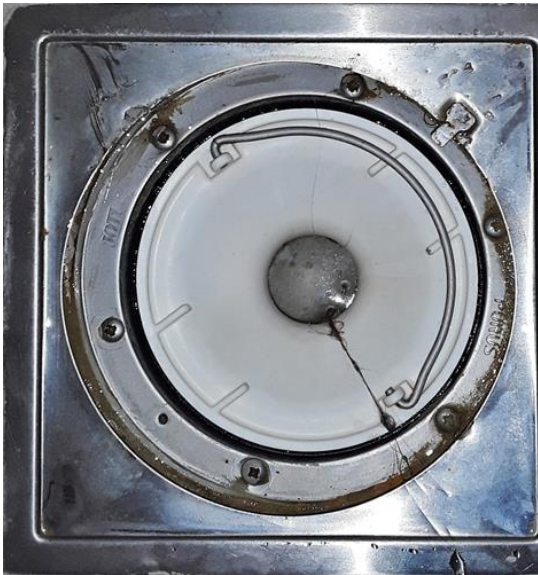
Beskrivelse - [Sluk bad]

| | Slukets plassering i forhold til at vann utenfor dusjsonen kan nå det | Sluket er isolert inne i dusjsonen. Vannsøl eller lekkasjevann som skulle forekomme utenfor denne sonen har ingen/ redusert mulighet til å nå sluket. |
