Tilstandsrapport

Apeltunlien 2
5238 RÅDAL
Gnr./Bnr.: 87/57
Seksjonsnr. : 15
Bergen kommune

Befaringsdato: 10.05.2023

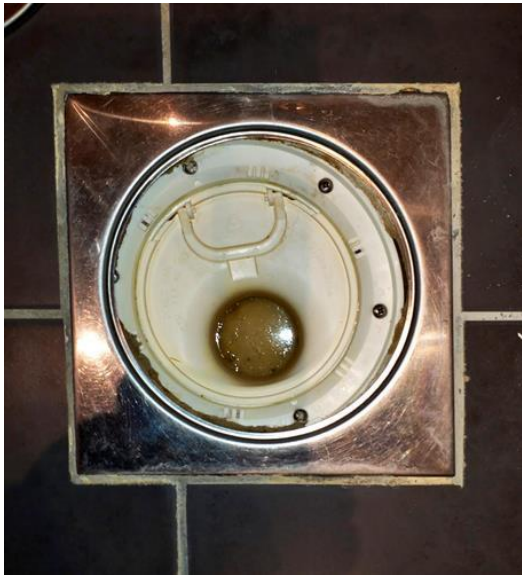
Våtrom - [Sluk bad]

TG 2 Membran, tettesjikt og overgang til sluk. Det er ikke observert synlige skader, men membran er vurdert til å ha en alder som tilsier at restlevetiden er usikker. Tilstand/tettefunksjon er ukjent.

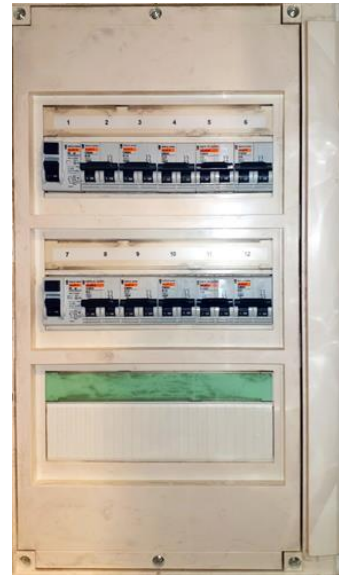
Elektrisk anlegg - [Sikringskapp]

Det foreligger samsvarserklæring på det elektriske anlegget, og det er ikke påvist feil eller mangler ved denne inspeksjonen. Det gjøres oppmerksom på at vurderingen er gjort av en ufaglært fagmann, og må sees i den sammenheng.
