Tilstandsrapport

Risikovurdering for Anticimex boligselgerforsikring

Kristian Bings vei 17
5073 BERGEN
Gnr./Bnr.: 159/923
Seksjonsnr. : 4
Bergen kommune

Befaringsdato: 24.05.2023

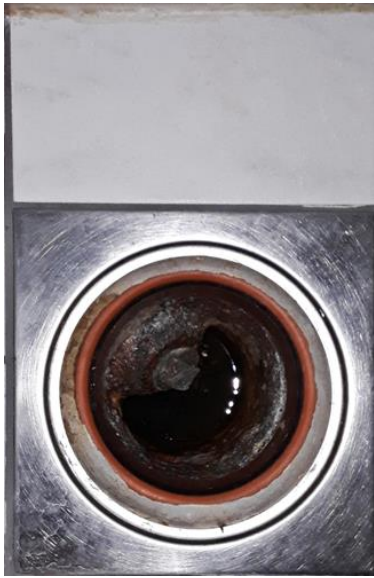
Våtrom - [Sluk bad]

TG 2 er valgt på hele våtrommet på grunn av at bygningsdelen er vurdert til å være i slutten av sin forventede levetid. Tettesjikt, overflater, vann og avløpsrør med sluk er vurdert til å ha en alder som tilsier at anbefalt brukstid er passert. Det er riss/sprekker i gulvfliser ved dør. Eksakt årsak er ukjent. Selv om det er gjort oppgraderinger på våtrommet, er sluket ikke skiftet. Erfaringsmessig er dette en løsning som medfører økt fare for lekkasje rundt sluket. TG2 er valgt for å belyse risiko, selv om synlige skader ikke er observert. Ventilasjonsspalte dør/terskel er ikke etablert. Fører til redusert avtrekkseffekt når døren er lukket. Forholdet kan føre til økt fuktpåkjenning i våtrommet. Drenering fra innebygget toalettsisterne er ikke registrert. Vanninstallasjonen er ikke utført slik at eventuelt lekkasjevann raskt blir synliggjort. På grunn av våtrommets utforming er det ikke praktisk mulig å gjennomføre fuktmåling/hulltaking i et område der det erfaringsmessig forekommer skader. Hulltaking og fuktmåling i lukkede konstruksjoner er derfor ikke utført. Basert på våtrommets slitasegrad og registrerte avvik er TG2 valgt for å belyse at konstruksjonen har fuktrisiko selv om tilstanden inne i konstruksjonen er ukjent. Basert på ovennevnte forhold er restlevetiden på våtrommet usikker. Tiltak må påregnes.

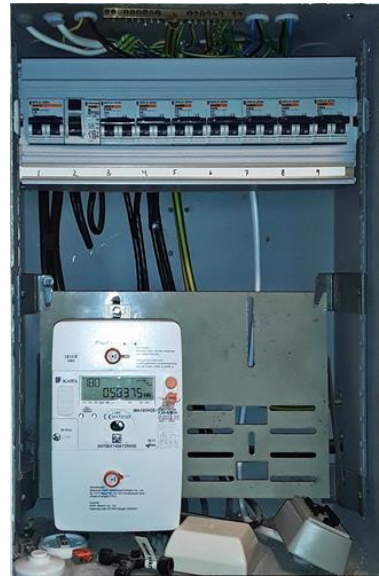
Elektrisk anlegg - [Sikringskap]

Varmtvannsbereder har ikke fast tilkobling, men er koblet med stikkontakt (konsekvens er fare for varmgang).
Det er ikke fremlagt samsvarserklæring på utførte arbeider på det elektriske anlegget.
Med bakgrunn i TG2 bør det gjennomføres en utvidet el-kontroll av en kvalifisert elektrofaglig person.
