Tilstandsrapport

Risikovurdering for Anticimex boligselgerforsikring

Grunnane 29
5251 SØREIDGREND
Gnr./Bnr.: 37/294
Seksjonsnr. : 27
Bergen kommune

Befaringsdato: 28.04.2023

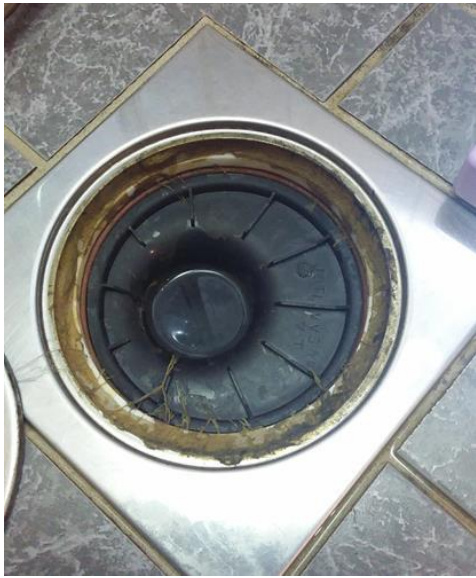
Bad - [Sluk]

Fallforhold (gulv)	Lokalfall i dusjsonen er mindre enn hva som ideelt anbefales, men er likevel vurdert som tilstrekkelig. Målingen er foretatt på tilfeldig sted og viser en høydeforskjell på 11 mm. Nivåforskjell fra døråpning på topp overflate gulv og til hovedsluk er mindre enn hva som ideelt anbefales, men er likevel vurdert som tilstrekkelig. Målingen er foretatt på tilfeldig sted og viser en høydeforskjell på 22 mm. Til informasjon: det er 2 sluk i gulvet på badet.
--	--------------------	---

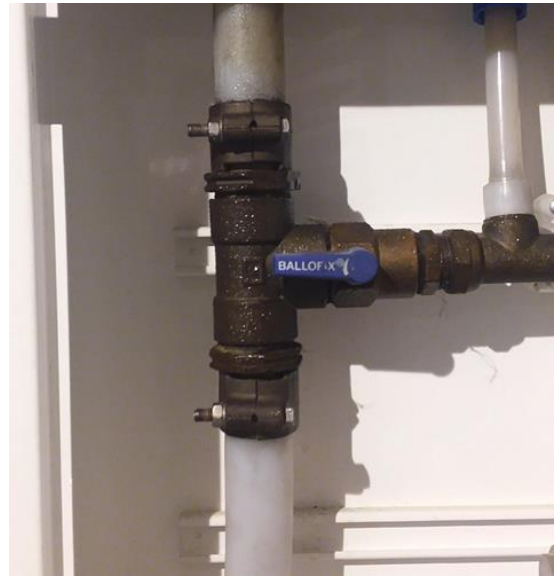
Tekniske anlegg, VVS anlegg (Sjekkpunkter utover det som er inkludert i andre rom) - [Kondens på vannrør i fordelerskap]

**TG 2** Vannrør (Sjekkpunkter utover det som er inkludert i andre rom) | Det registreres kondens på kalde vannrør i fordelerskapet. Forholdet vurderes ikke til å medføre store konsekvenser for bygningsdelen i seg selv, men tyder på at ventilasjonen i rommet ikke er tilstrekkelig. Forholdet bør holdes under oppsikt. Tiltak kan bli nødvendig.

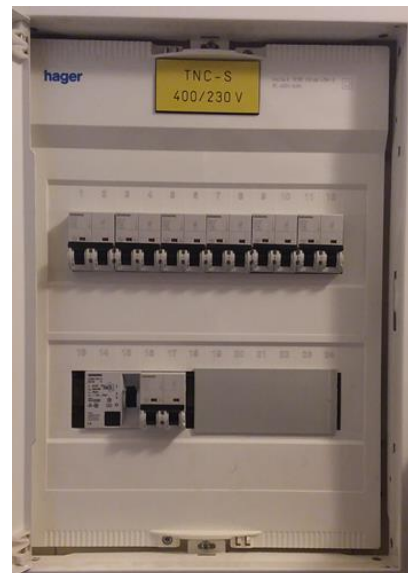
Elektrisk anlegg - [Sikringskap]

Det kan ikke verifiseres om varmtvannsbereder har fast tilkobling eller er koblet med stikkontakt (konsekvens ved kobling med stikkontakt er fare for varmgang).

Det er ikke fremlagt samsvarserklæring på det elektriske anlegget.

Med bakgrunn i TG2 bør det gjennomføres en utvidet el-kontroll av en kvalifisert elektrofaglig person.
